# Tilstandsrapport

Fritidsbolig

Dingevegen 2193, 5966 EIVINDVIK

Befaringsdato: 19.08.2025

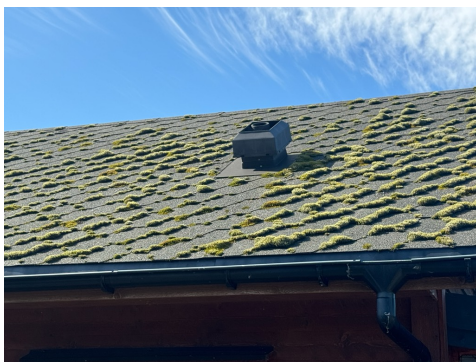
Manglende tiltak/oppfølging kan føre til kortere levetid og fare for vanninntrenging.

Shingel takteking. En del mose på tekkingen.

Overvåk tilstanden jevnlig og rengjør for mose.

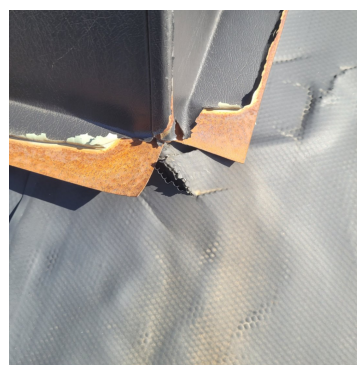
- Det mangler snøfangere på hele eller deler av taket, men det var ikke krav om dette på byggemeldingstidspunktet.
  - Det mangler tilfredsstillende adkomst til pipe for feier.
  - Mer enn halvparten av forventet brukstid er passert på renner/nedløp/beslag.
  - Det er avvik:
- Plastbelegg på takhette er begynt å flasse. Takrenner

Takhette flasse av overflatebehandling

Takhette og takrenner må ettersees jevnlig og evt utbedre stedene hvor det flasser.

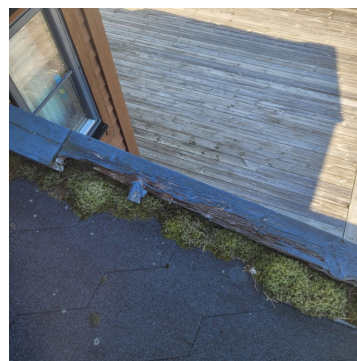
Råteskadet vindski

Råteskadet vindski må skiftes ut.

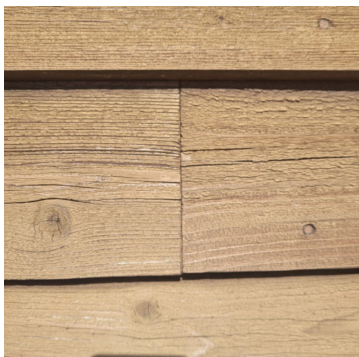
Oppsprekninger i treverket

Trevirket må overflatebehandles for å lukke sprekker og sikre mot vanninntrenging i kledningen.

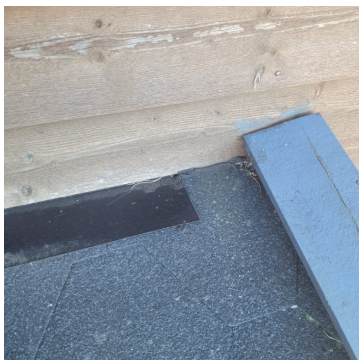
Mangler lufting ved bodtilbygg

Ny lufting bør etableres.

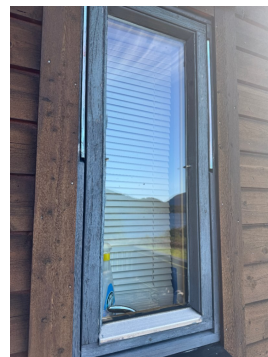
- Det er påvist avvik rundt innsettingsdetaljer.
- Karmene i vinduer er slitte og det er sprekker i treverket.

Vindu har slitasje

Beslag under vindu bør kontrolleres og fuges tett for å hindre vanninntrenging.

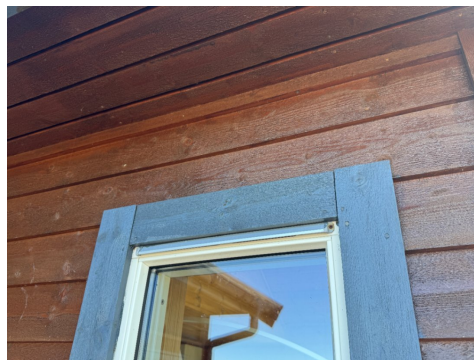
Vindu mangler vannbord

Vannbord må monteres.

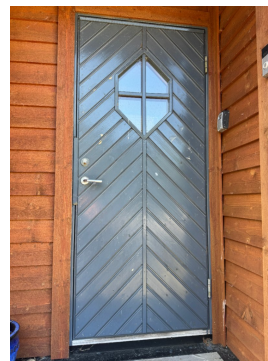
Hoveddør

- Det er påvist avvik rundt innsettingsdetaljer.

Listverk og vannbord må monteres.

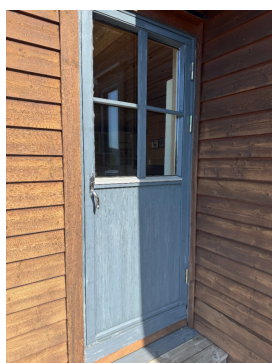
Altandør mot sør, utside

- Det er påvist dører som er vanskelig å åpne eller lukke.
- Karmene i dører er værslitte utvendig og det er sprekker i trevirket.

- Det må foretas lokal utbedring.
- Dører må justeres.

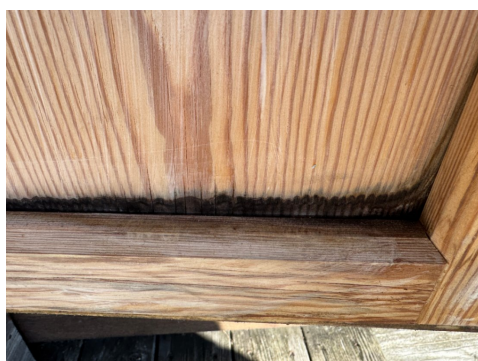
Altandør mot sør, innside

Platen på dør mot sør ser ut til å ha vært skiftet, men det er noe merke etter fukt på innsiden i nedre kant av døren.

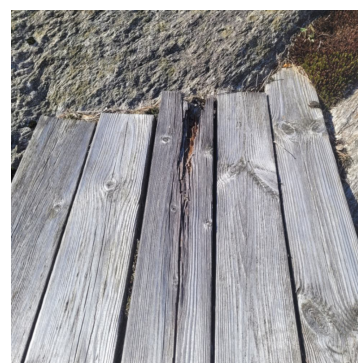
Terrassebord

Det er mye slitasje på terrassebordene. Noen av bordene er råteskadet.

Noen terrassebord må skiftes ut.

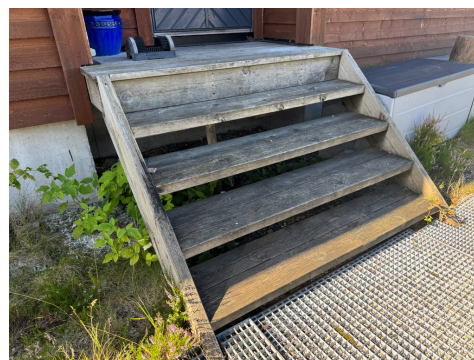
Utvendig trapp

- Det er ikke montert rekkverk.
- Det er avvik:

- Rekkverk må monteres for å lukke avviket.
- Tiltak:

Skjevheter bør rettes opp, og skadet trevirke skiftes ut.

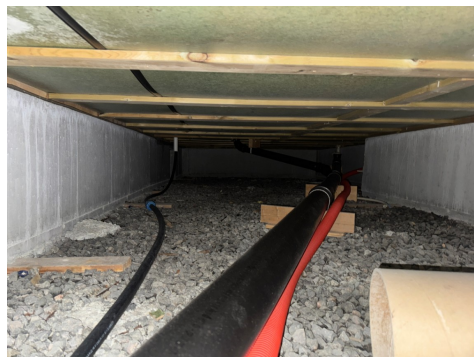
Krypkjeller

- Det er avvik:
- Det er registrert symptom på aktivitet fra skadedyr.

Tiltak mot mus må iverksettes.

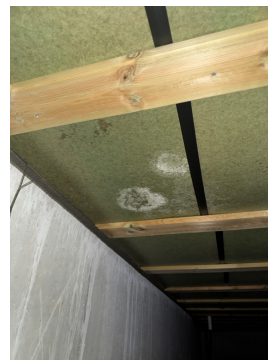
Det ble registrert to mindre merker etter fukt, men det ble ikke registrert forhøyede fuktverdier ved fuktsøk.

Fuktmerker

Det anbefales å gjøre nærmere undersøkelser om årsaken til disse merkene.

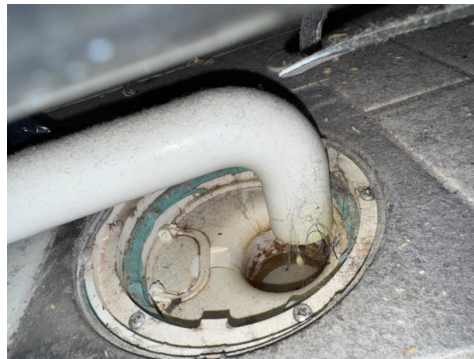
- Det er påvist at høydeforskjell fra topp slukrist til gulv/synlig topp membran ved dørterskel er mindre enn 25 mm.
- Det er påvist avvik i fallforhold til sluk i forhold til krav i forskrift på byggetidspunktet.

Sluk bad

- Overvåk tilstanden jevnlig. For å få tilstandsgrad 0 eller 1 må tettesjiktet skiftes ut, men tidspunktet for når dette er nødvendig er vanskelig å si noe om. Ved renovering, påse at alle forhold med tettesjiktet, våtsone, sluk, røranlegg mv. dokumenteres.

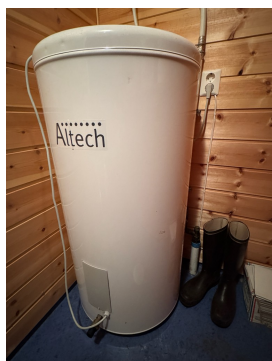
VV-bereder 198l.

- Det bør etableres tilfredsstillende el-tilkobling etter gjeldende forskrift.

Til tross for at det ikke er et krav, er det en klar anbefaling å endre tilkoblingen.

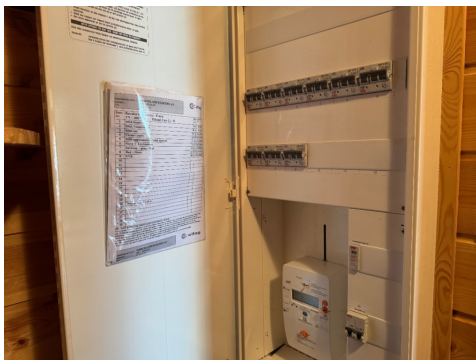
Sikringsskap

Nytt anlegg i 2007. Det eneste som er endret siden installasjonen fra byggeår er at det er lagt inn strøm i utvendig bod. Dette er gjort av ufaglærte. Det er prisen for el-kontroll som er angitt, da det ikke er mulig å fastslå avvik før denne er foretatt.
