# Tilstandsrapport

Boligbygg med flere boenheter

Friggs vei 6A , 4632 KRISTIANSAND S

Befaringsdato: 18.04.2026

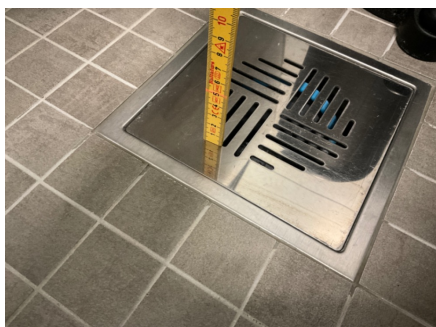
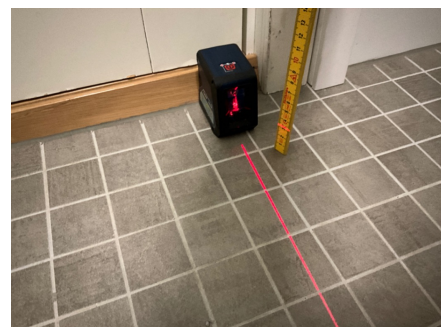
Det er flislagt gulv med elektriske varmekabler. Det er 20 mm. høydeforskjell fra flis ved dør til slukrist. Oppkant ved dør.

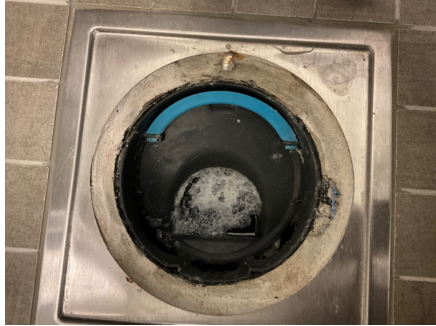
Det er plastsluk og smøremembran med ukjent utførelse.

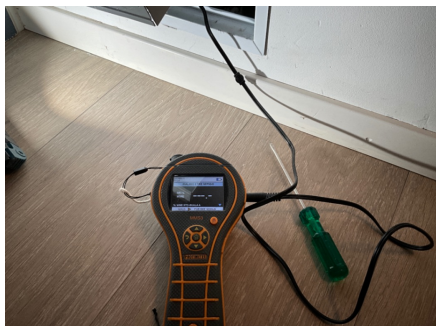
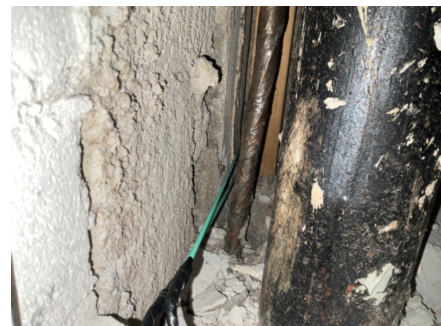
Hulltaking er ikke gjennomført fordi det er unødvendig. Det er tilgang til konstruksjonen via inspeksjonsluke for vannrør. Fuktkvotemåling (vekt%) i konstruksjonen ble målt til under 6%.

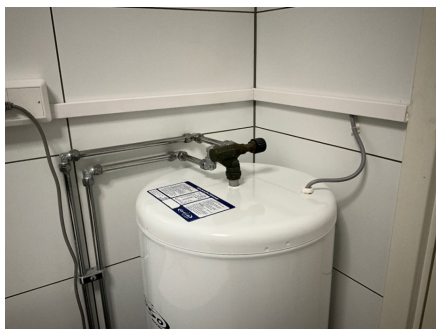
Varmtvannstanken er på ca. 150 liter.
