# Tilstandsrapport

Enebolig

Nordahlvegen 70, 2312 OTTESTAD

Oppdragsnr.: 14566-1595

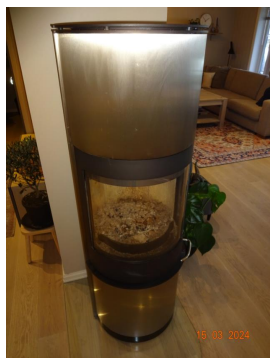
## TG 2 Pipe og ildsted

Elementpipe med ett løp. Sotluke i stue.  
Peisovn i stue.  
Gnistsikring utført med glassplate under ildsted.

- Det anbefales å montere ildfast plate under luker på pipe.

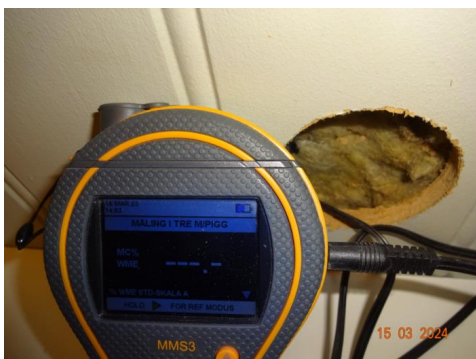
### ! TG 1 Tilliggende konstruksjoner våtrom

Hulltaking er foretatt midt på delevegg mot våtsonen. Ved bruk av fuktmåler ble det ikke registrert unormale verdier.

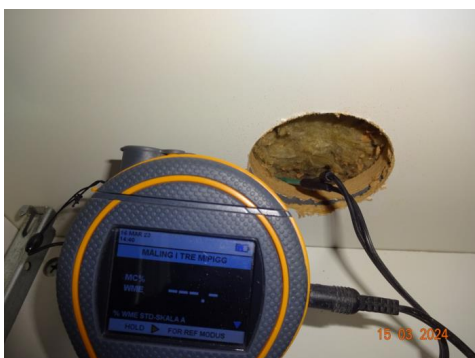
### ! TG 1 Tilliggende konstruksjoner våtrom

Hulltaking er foretatt nederst på delevegg mot våtsonen. Ved bruk av fuktmåler ble det ikke registrert unormale verdier.

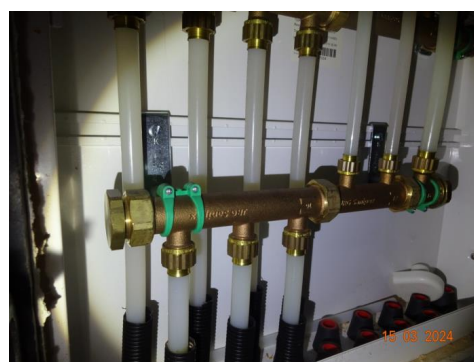
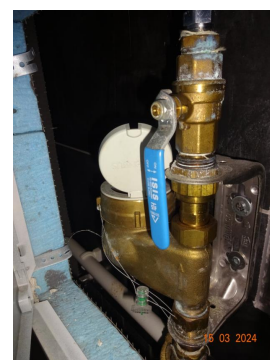
Stoppekran og vannmåler plassert i skap på vaskerom/bad. i 1.etasje.  
Koblingskap for vannrør i vegg på bad/vaskerom.  
Etablert drensåpning for eventuelt lekkasjevann.  
Vannledninger av rør i rør.  
Utvendig vannkran.

- Rørkurser på rør-i-rør system bør merkes.

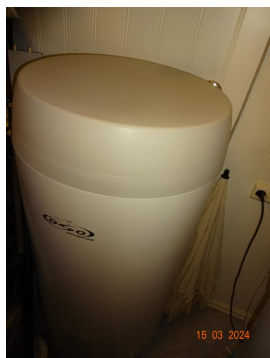
## ! TG 2 Varmtvannstank

Varmtvannsbereder plassert på teknisk rom i 2.etasje, 200 liter fra 2009.

- Det bør etableres tilfredsstillende avrenning eller lekkasjesikring ved varmtvannstank.
