# Tilstandsrapport

Eierseksjon i horisontaldelt tomannsbolig

Bakarvågla 18 A, 5305 FLORVÅG

# gnr. 6, bnr. 1146, snr. 1

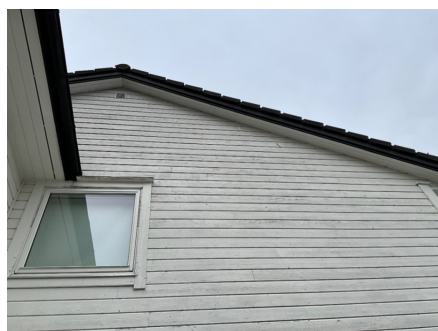
- Det er påvist andre avvik:
- Værslitt kledning på sørvegg.

- Andre tiltak:
- Det må påregnes vedlikehold.

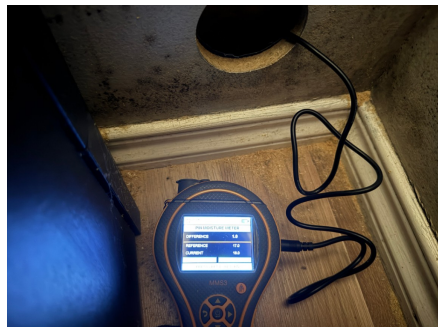
- Det er påvist andre avvik:
- Det ble registrert fuktnivå i et område som ligger over normalnivå.
- Kjellervegg er påført med dampsperre/plast. Løsningen ansees som en risikokonstruksjon og er mulig årsak til fuktskader.

- Andre tiltak:
- Påførede kjellervegger i eldre konstruksjoner under terreng vurderes som en risikokonstruksjon, med mulighet for skjulte skader som treødeleggende sopper, muggsopp og skadeinsekter. Det anbefales å overvåke situasjonen over tid og iverksette tiltak ved tegn til fukt- eller muggproblematikk. Plast bør fjernes ved behov, eller ved en fremtidig oppgradering.

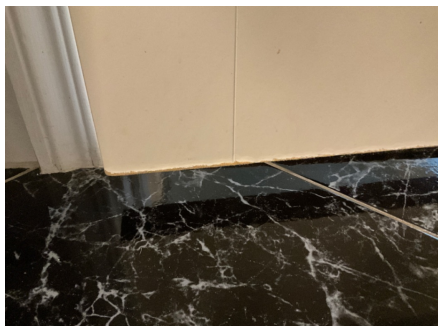
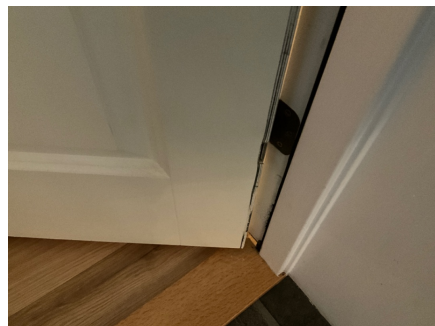
## TG 2 Innvendige dører

- Det er påvist andre avvik:
- Fuktsvelling i nedre kant av dørblad til bad.
- Slitasje på dørblad til soverom 3.

- Andre tiltak:
- Nevnte dørblad bør skiftes.

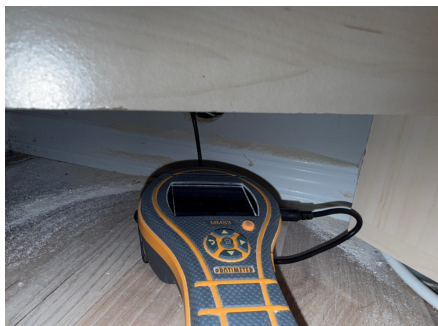
- Det er påvist andre avvik:
- Noe fuktsvelling/slitasje skapdør under vask.
- Løs dekklist på benkeplate v/komfyr.

- Andre tiltak:
- Skap bør skiftes.
- Dekklist bør festes tilstrekkelig.

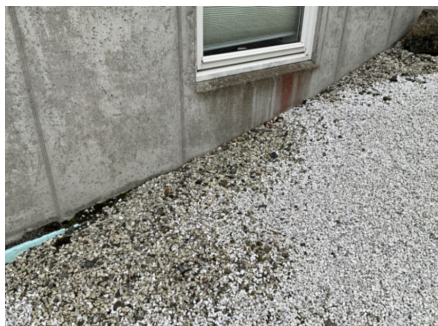
## Grunnmur og fundamenter

- Det er påvist andre avvik:
- Skråriss i grunnmur på sørsiden av boligen.

- Andre tiltak:
- Sannsynligvis riss som stammer fra byggeår. Det vurderes ikke for behov for tiltak utover jevnlig observasjon.

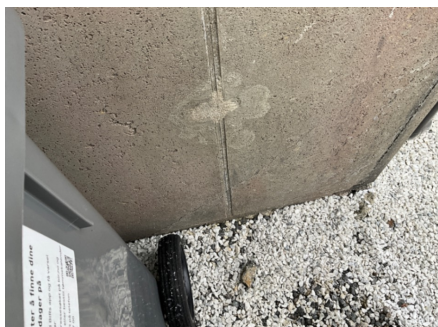
## Terrenghforhold

- Det er påvist andre avvik:
- Stedvis begrenset/manglende terrengfall vekk fra bygning.
