# Tilstandsrapport

Leilighet i tomannsbolig

Stenbruddveien 79, 1765 HALDEN

Befaringsdato: 08.01.2025

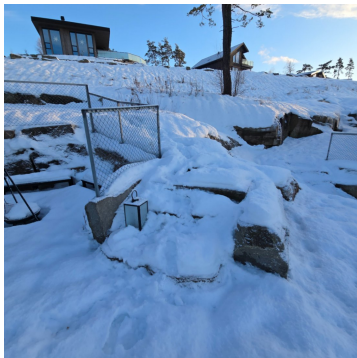
- Utvendige trapper er snødekt og derfor ikke nærmere vurdert.

- Det bør foretas nærmere undersøkelser av utvendige trapper når de er snøfri.

Det må beregnes montering av rekkverk.

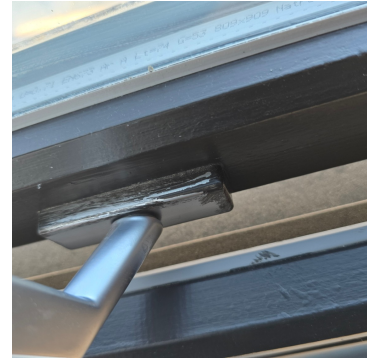
div maling søl vinduer og terrasse dører

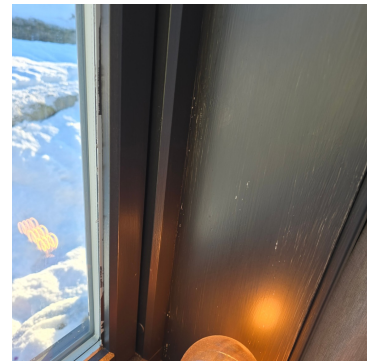
div maling søl vinduer og terrasse dører
