# Tilstandsrapport

📍 Schweigaards gate 63, 0656 OSLO

Schweigaards gate 63. Andel 62. Oppdrag nr: 1238

**Befaringsdato:** 16.01.2023

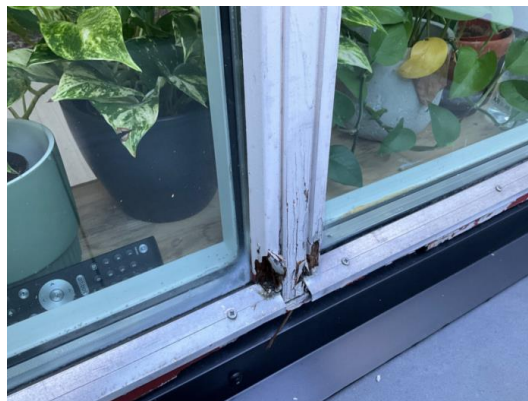
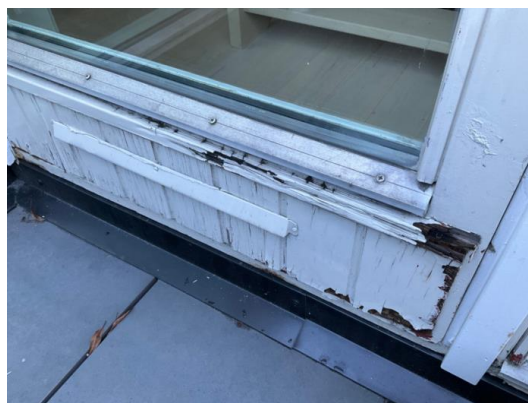
Råteskader på vinduer/terrasse-dør.

Det er registrert råteskader på vindu og terrasse-dør, mot terrassen. Råteskader blir vurdert til TG-3 i rapporten.

Selger opplyser at dette vil være omfattet av borettslagets vedlikeholds-ansvar, og det settes derfor ikke kostnadsestimat for dette.

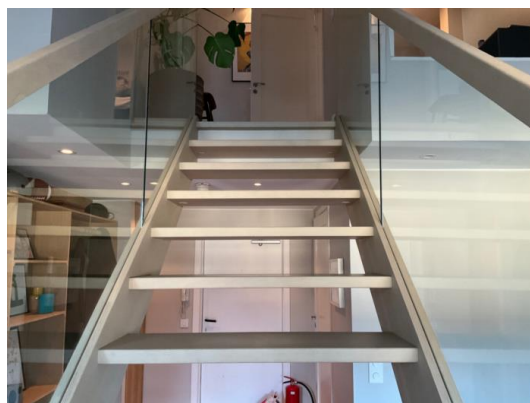
Det bemerkes også at det er større åpninger mellom trappetrinn, en det som er beskrevet i forskriften. Dette kan relativt enkelt utbedres ved å montere en list under trinn, så det ikke er åpninger som er over 10 cm. mellom trappetrinnene.

Stor åpning mellom trappetrinn

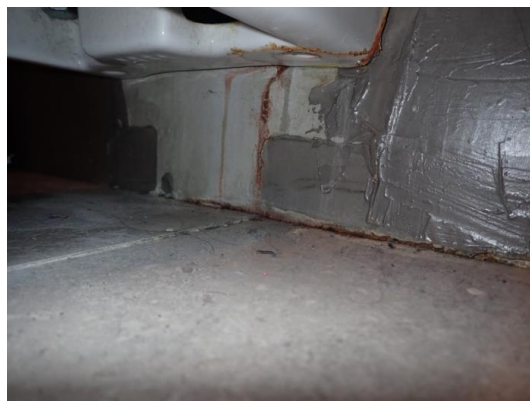
Gjenstående overflatebehandling bl.a. under klosett.

Gjenstående arbeider under klosett.

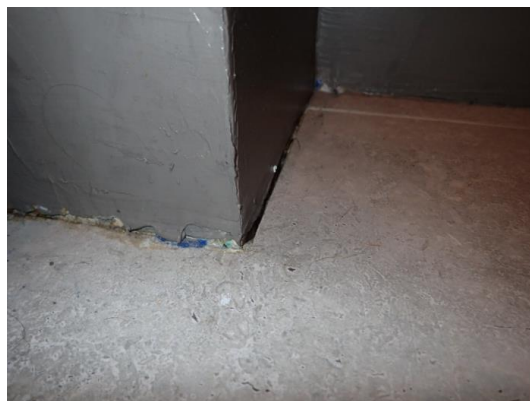
Uferdig overgang gulv/vegg enkelte steder.

Uferdig overgang gulv/vegg.

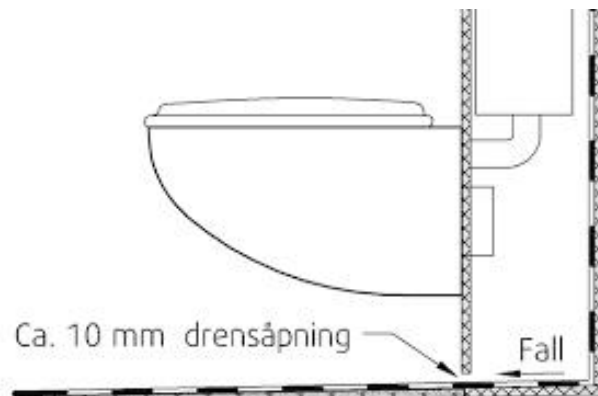
Normal montering av vegghengt klosett med avrennings-spalte.

Prinsippet er at lekkasjevann fra vann-installasjoner, i dette tilfellet klosett-sisternen, skal synliggjøres ved en evt. lekkasje.

I dette badet er dette ikke utført, og evt. lekkasje fra klosettsisternen vil da ikke bli oppdaget.

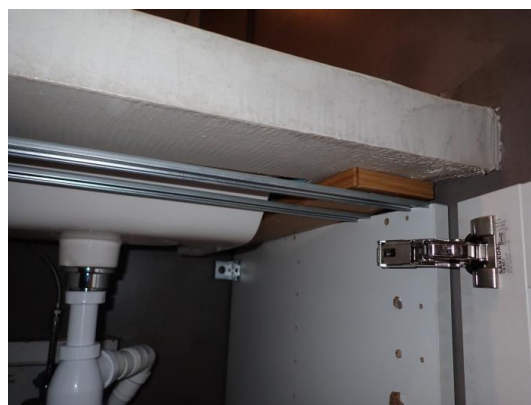
Provisorisk oppstøtting av benkeplate over baderomsinnredning.

Det kommenteres at dette virker være noe ufagmessig utført.

Provisorisk oppstøtting av benkeplate.

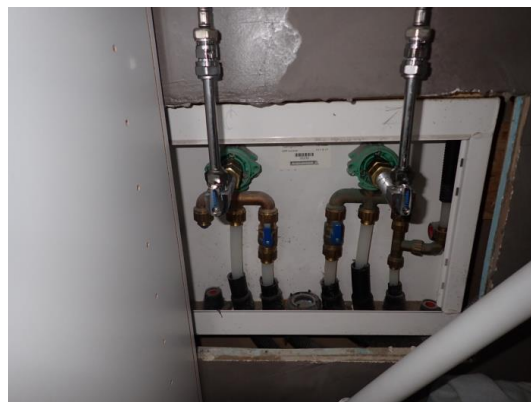
Det er et rør i rør opplegg, med fordelerskap under servanten. Det er ikke kjent når dette fordelerskapet og rør-opplegg er fra.

Det bemerkes også at det ikke er montert front-deksel og sprut-sikring for fordelerskapet.

Fordelerskap under servant.

Ved en evt. større lekkasje, kan derfor vann komme inn i vegg-konstruksjonen.
