# Tilstandsrapport

Fritidsbolig

Ersværvågen 42 , 5683 REKSTEREN

Befaringsdato: 24.03.2026

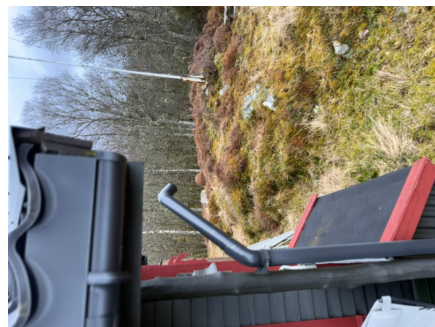
Det er riss, sprekker og manglende vedlikehold på utvendig pipe.

Forholdet kan medføre videre nedbrytning av puss og murverk, samt økt risiko for fuktinntrenging og frostsprengning. Vedlikehold og nødvendige utbedringstiltak anbefales.

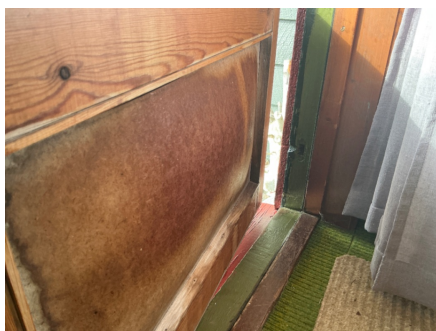
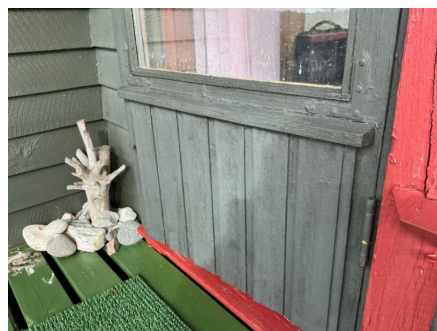
- Det er påvist dører med punkterte eller sprukne glassruter.
- Det er påvist dører som er vanskelig å åpne eller lukke.
- Karmene i dører er værslitte utvendig og det er sprekker i trevirket.

Det er påvist svelling og fuktskader i terrassedør.

Forholdet indikerer fuktpåvirkning og kan føre til videre nedbrytning av materialer samt redusert funksjon. Utskifting av terrassedør må påregnes.

Smøring/justering av ytterdør må påregnes.

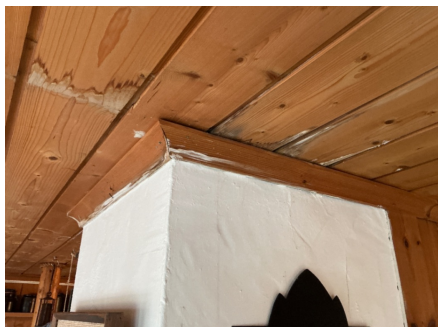
Det er fuktmerker fra tidligere utettheter rundt pipe i trepanel.

- Overflater må utbedres eller skiftes.

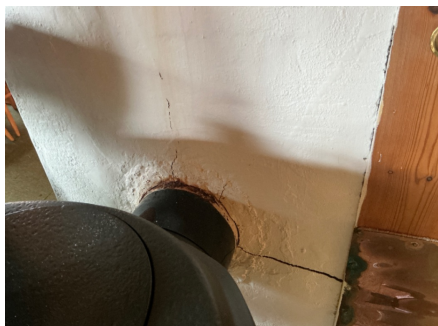
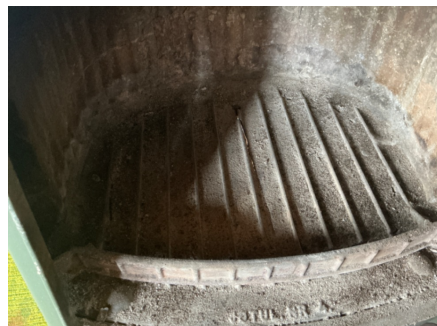
- Det er påvist sprekker og/eller riss i pipe.

Det er påvist sprekk i vedovn.

Det anbefales kontroll av pipe før denne brukes for å finne årsak til sprekker og vurdere riktig tiltak.
