# Tilstandsrapport

📍 Helgesens gate 42C , 0553 OSLO

Rapportdato: 18.12.2025

Autorisert foretak: Larsens Takst Service AS

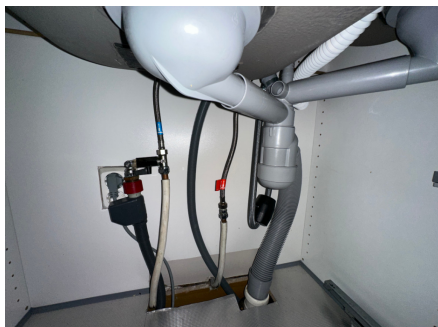
Røropplegg i kjøkkenbenk

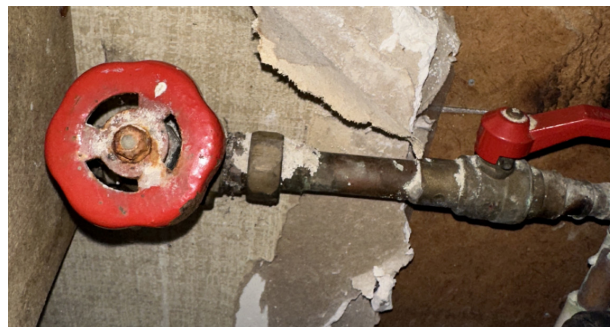
Det er observert noe rust på stoppekran på bad.

Stoppekraner plassert på bad

Unnlatt montering av Waterguard, kan føre til større skader på nærliggende konstruksjoner ved lekkasje fra vannrør.
