# Tilstandsrapport

Enebolig

Rolfs vei 5, 1960 LØKEN

Befaringsdato: 08.12.2025

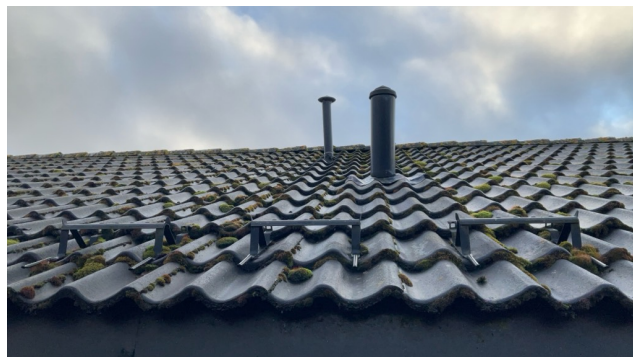
### ! TG 2 Nedløp og beslag

- Det er påvist avvik i beslagløsninger.
- Det mangler snøfangere på hele eller deler av taket, men det var ikke krav om dette på byggemeldingstidspunktet.
- Mer enn halvparten av forventet brukstid er passert på renner/nedløp/beslag.

Det er kun enkle snøfangere i form av stigetrinn ved inngangspartiet.  
Det er lekkasje ved beslag ved tagjennomføring til luftingen.

- Avvik i beslagløsninger må utbedres.
- Det er ikke krav om utbedring av snøfangere opp til dagens krav.

Det bør monteres snøfangerkonsoller.

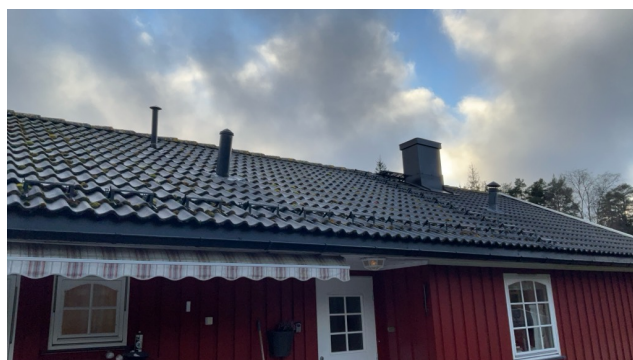
### ! TG 2 Veggkonstruksjon

- Det er ingen eller liten lufting i nedre kant av kledning mot grunnmur.
- Det er påvist spredte råteskader i bordkledningen.

- Råteskader i bordkledningen kan fortsette å utvikle seg både i tilliggende bordkledning og til bakenforliggende veggkonstruksjon, dersom en ikke foretar tiltak.
- Det bør foretas tiltak for å bedre lufting av kledningen.

- Råteskadet trekledning må skiftes ut.

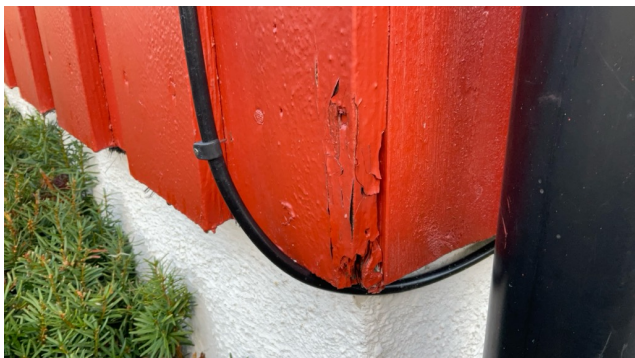
Råteskade i hjørnebord.

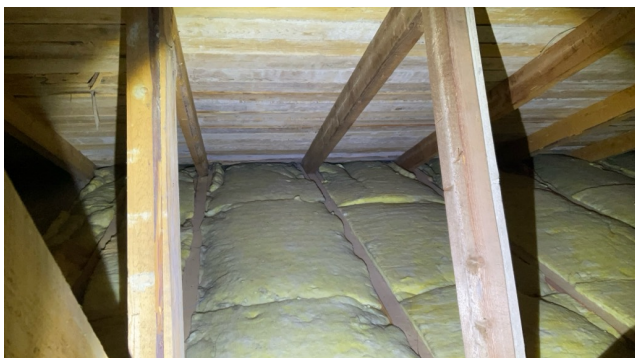
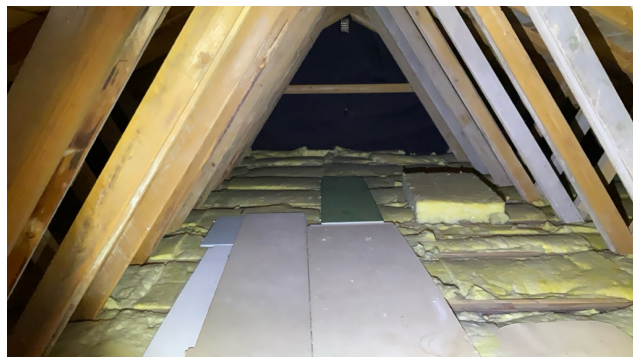
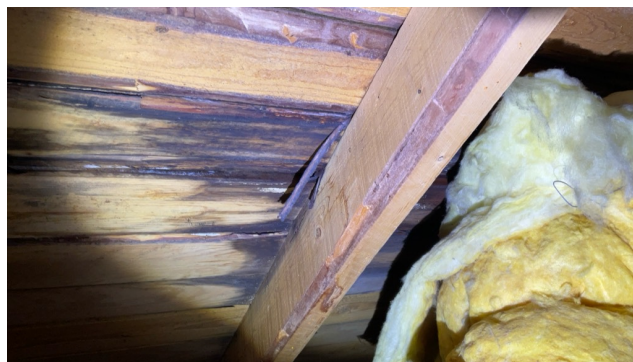
## ! TG 3 Takkonstruksjon/Loft

- Det er påvist fuktskjolder/skader i takkonstruksjonen.
- Det er liten lufting i nedre kant av konstruksjonen.
- Undertaket er misfarget.

Isolasjonen er lagt tett mot undertaket uten luftespalte og her kan det da oppstå kondens og skade over tid.

Det er fuktig og misfarget undertak ved luftingen, pga. utett takbeslag/lekkasje ved takgjennomføringen.

Det er uisolerte ventilasjonsrør og dette kan føre til kondens og skader.

Det er spor av mus med museavføring på loftet - mus kan lage skader i boligen.

Takbeslag som har lekkasje må utbedres/skiftes ut.

Uisolerte rør må isoleres.

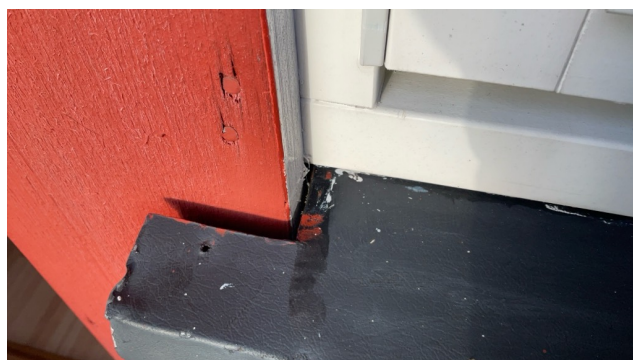
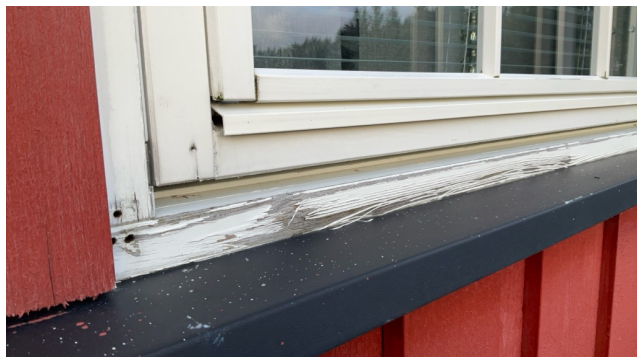
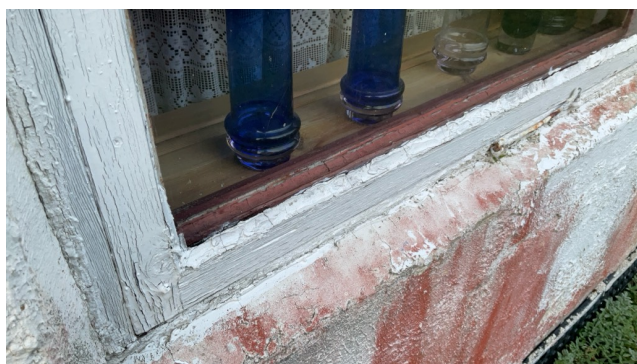
## ! TG 2 Vinduer

- Det er påvist avvik rundt innsettsdetaljer.
- Karmene i vinduer er slitte og det er sprekker i trevirket.

Det er dårlig utført beslag ved enkelte vinduer og her er det utett, slik at vann kan trenge inn bak kledningen og føre til skader.

- Det må foretas lokal utbedring.
- Det må påregnes noe vedlikehold og at enkelte vinduer må skiftes ut.

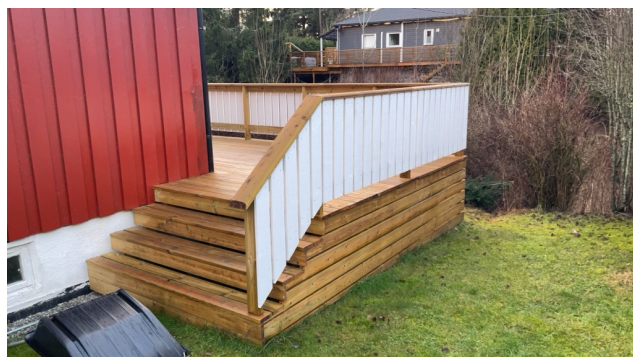
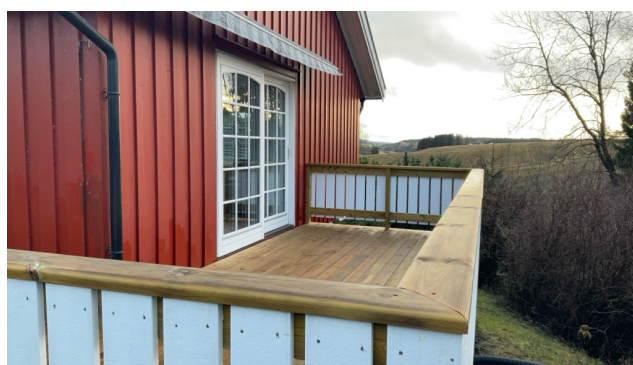
## ! TG 2 Dører

- Det er påvist avvik rundt innsettsdetaljer.
- Det er avvik:

Entredør og balkongdør mangler terskelbeslag - dette kan medføre vanninntrengning i konstruksjonen som kan føre til skader.

Terrassedør i stue har værslitasje med utvendige tørkesprekker.

Det må gjøres tiltak for å lukke avvikene.

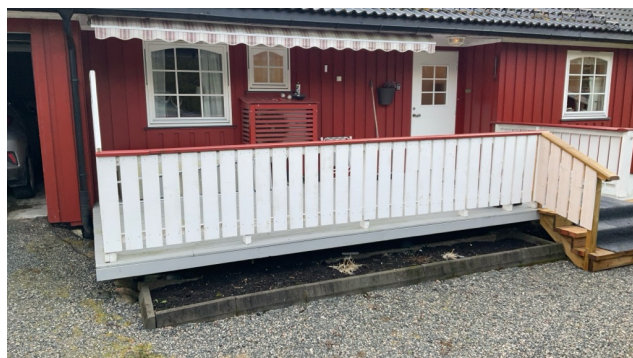
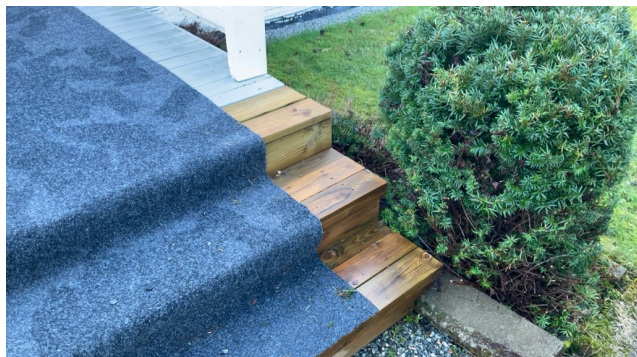
## ! TG 3 Inngangsparti/veranda

Det må monteres rekkverk på trapp der hvor dette mangler og kostnadsestimat er kun vurdert for dette.

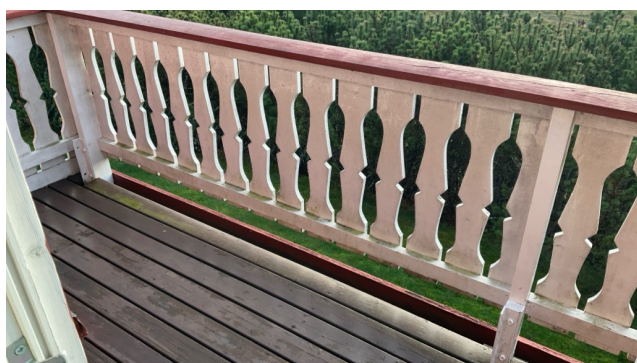
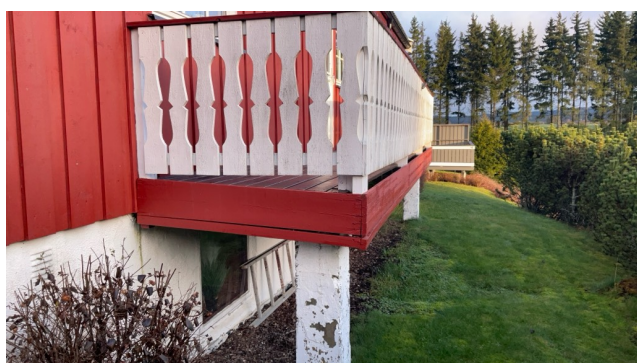
## ! TG 3 Balkong

- Det er påvist fukt-/råteskader i konstruksjonen.
- Rekkverket er for lavt i forhold til dagens krav til rekkverkshøyder.
- Det er værslitt/oppsprukket trevirke/trepaneler.
- Konstruksjonene har skjevheter.

Det er råteskader i trebord stedvis.

Det er råteskader i tregulvet stedvis.

- Råteskadet trekledning må skiftes ut.
- Lokal utbedring/utskiftning bør utføres.
- Råteskadede konstruksjoner må skiftes ut.

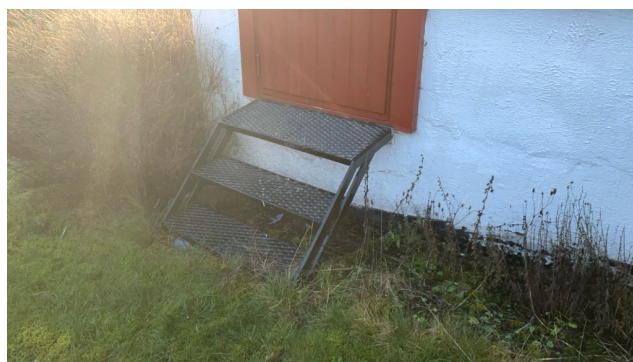
## ! TG 3 Utvendige trapper

- Rekkverk må monteres for å lukke avviket.

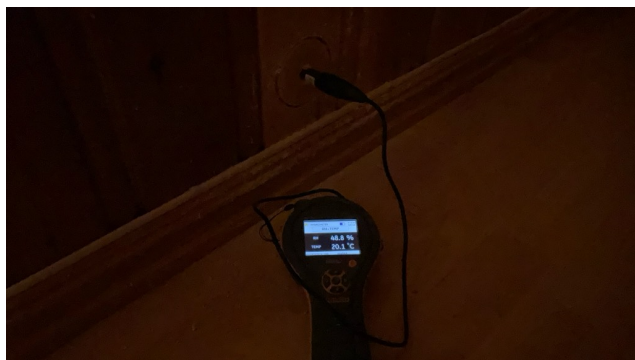
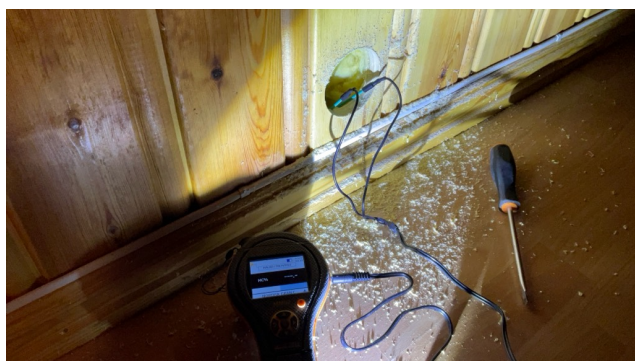
## TG 2 Rom Under Terreng

- Det er påvist indikasjoner på noe fuktgjennomtrenging i kjellergulv.
- Det er påvist indikasjoner på noe fuktgjennomtrenging inn i kjellermur.

Med overflatesøk med fuktindikator Protimeter MMS ble det påvist forhøyede fuktverdier på grunnmur og i betonggulv i kjelleretasjen. Grunnmur og betonggulv mot grunn på bygninger fra denne byggetiden er normalt ikke fuktsikret og kapilærsug av fukt kan forekomme. Grunnmur fra denne byggetiden er normalt ikke isolert og det kan dermed dannes kondenspunkt i muren som igjen kan føre til fuktighet og fuktskader.

- Det påviste fuktnivå gir grunn til å overvåke konstruksjonen jevnlig for å se utvikling over tid, og eventuelt foreta tiltak for å unngå fuktskader.

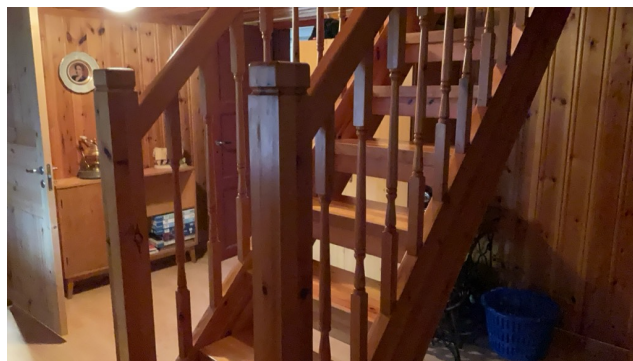
### ! TG 2 Innvendige trapper

- Det bør gjøres lokale tiltak.

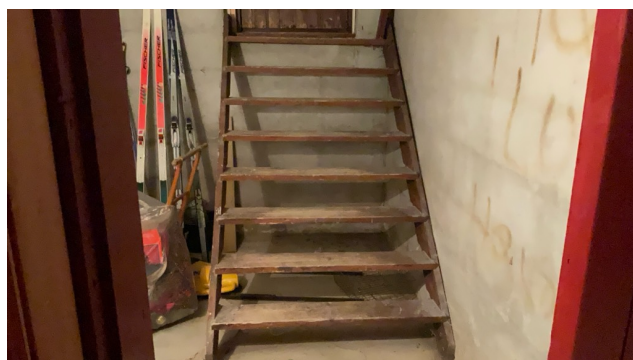
### ! TG 3 Innvendige trapper - 2

- Rekkverk må monteres for å lukke avviket.
- Håndløper må monteres på vegg for å tilfredsstille krav på byggetidspunktet.
- Åpninger er såpass store at det ut ifra sikkerhetsmessige forhold anbefales å lage mindre åpninger.

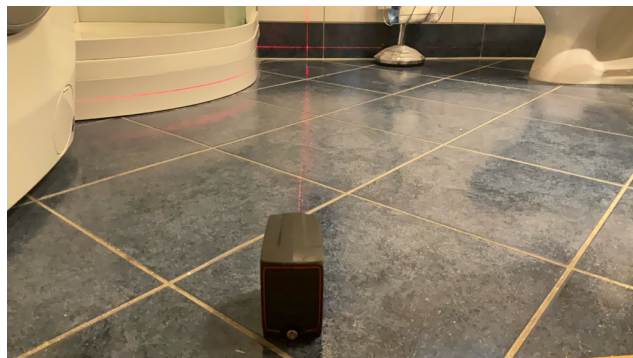
#### TG 2 Overflater vegger og himling

- Det er vindu/dør med ikke fuktbestandige materialer i våtsonen (ved vask, dusj, badekar, osv.), løsningen eller byggematerialet er uegnet.

- Det er mulighet for at det kan forekomme vannlekkasje på våtrommet hvor vann ikke vil gå til sluk.
- Det er påvist at høydeforskjell fra topp slukrist til gulv/synlig topp membran ved dørterskel er mindre enn 25 mm.
- Det er påvist avvik i fallforhold til sluk i forhold til krav i forskrift på byggetidspunktet.

Det er ingen synlig eller kjent oppkant med membran/lekkasjesikring ved døren.

- Dersom det ikke gjøres tiltak, kan dette medføre oppfukning, oppsvelling og forringelse av materialer over tid og fuktskader på tilstøtende konstruksjoner.
- Uegnede materialer må fuktbeskyttes/utskiftes.

- Et bad med manglende/ redusert fall til sluk blir mindre funksjonelt og sikkert for brukeren. Dette kan medføre stående vann på gulvet, vann som ikke ledes effektivt til sluket, økt risiko for at vann renner ut av rommet og redusert sklisikkerhet på gulvet.
- Det må foretas utbedring av fallforhold.

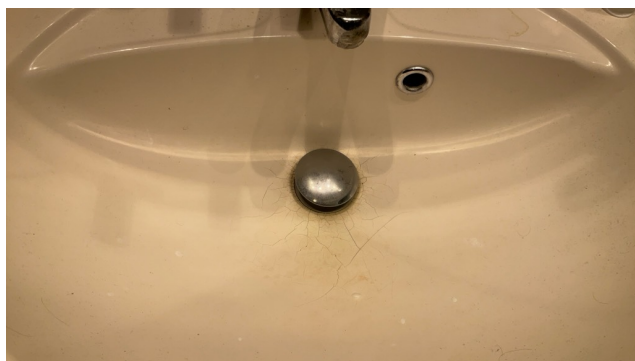
### ! TG 2 Sanitærutstyr og innredning

- Det er påvist skader på innredning.

Det er riss/krakellering i servanten (porselenet).

- Riss er vanligvis overfladiske skader i servanten overflate eller glasur. Konsekvensene av riss er hovedsakelig kosmetiske.

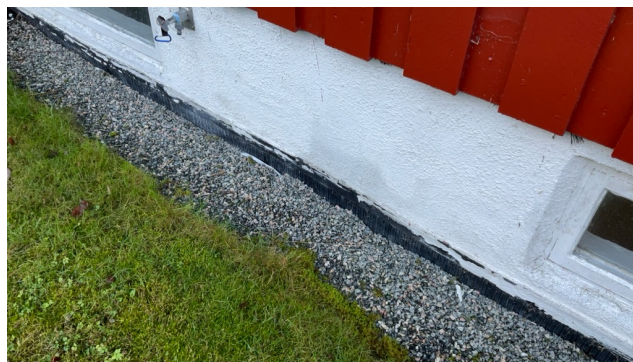
## ! TG 2 Fuktsikring og drenering

- Tiltak for redrenering rundt boligen kan ikke utelukkes.

- Overvåk tilstanden jevnlig. For å få tilstandsgrad 0 eller 1 må dreneringen skiftes ut, men tidspunktet for når dette er nødvendig er vanskelig å si noe om. Bruken av underetg/kjeller vil og være avgjørende.

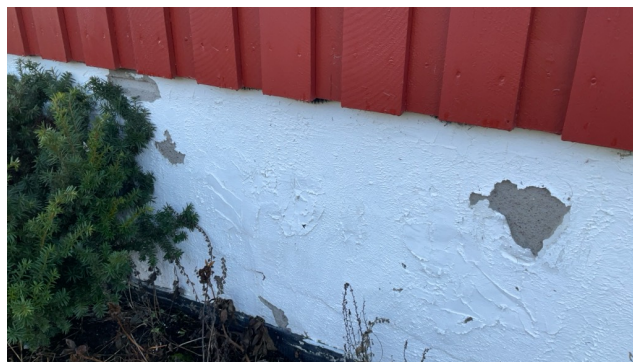
## ! TG 2 Grunnmur og fundamenter

- Det må foretas lokal utbedring.
