Rolfs vei 5, 1960 LØKEN

**Koselig enebolig m/garasje, stor tomt og mye bodplass. Landlig utsikt og solrike uteplasser. Fredfullt – tett på marka!**

Befaringsdato: 08.12.2025

Rapportdato: 09.12.2025

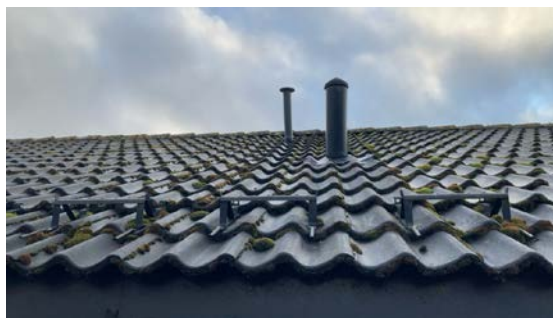
Avvik: Mer enn halvparten av forventet brukstid er passert på undertak. Taktekkingen har mose og slitasje på grunn av elde.

- Lokal utbedring må utføres.
- Overvåk tilstanden jevnlig. For å få tilstandsgrad 0 eller 1 må tekkingen skiftes ut, men tidspunktet for når dette er nødvendig er vanskelig å si noe om.
- Når takteking og undertak begynner å bli gamle, øker risikoen for lekkasjer, noe som kan føre til omfattende og kostbare reparasjoner av underliggende konstruksjoner dersom en ikke foretar tiltak på konstruksjonene før dette oppstår.

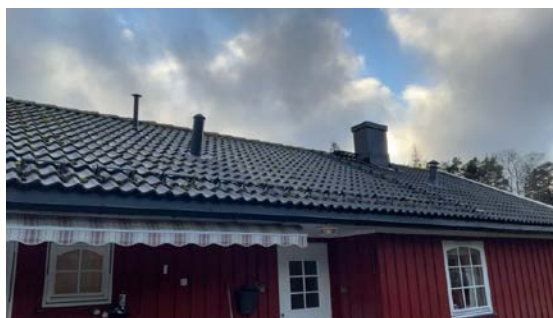
### TG 2 Nedløp og beslag

Avvik: Det er påvist avvik i beslagløsninger. Det mangler snøfangere på hele eller deler av taket, men det var ikke krav om dette på byggemeldingstidspunktet. Mer enn halvparten av forventet brukstid er passert på renner/nedløp/beslag. Det er kun enkle snøfangere i form av stigetrinn ved inngangspartiet. Det er lekkasje ved beslag ved takgjennomføring til luftingen.

Takrenner, nedløp og beslag av metall.

- Avvik i beslagløsninger må utbedres.
- Det er ikke krav om utbedring av snøfangere opp til dagens krav.

Det bør monteres snøfangerkonsoller.

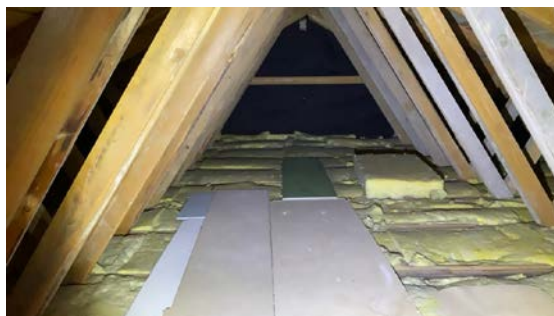
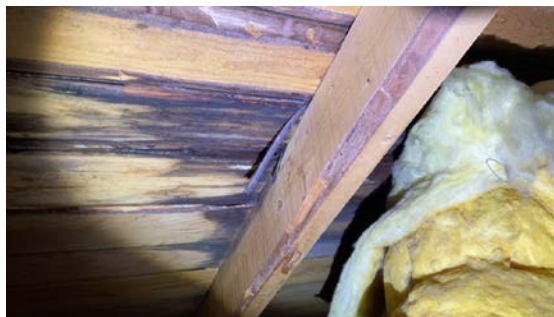
## ! TG 3 Takkonstruksjon/Loft

Avvik: Det er påvist fuktskjolder/skader i takkonstruksjonen. Det er liten lufting i nedre kant av konstruksjonen. Undertaket er misfarget. Isolasjonen er lagt tett mot undertaket uten luftespalte og her kan det da oppstå kondens og skade over tid. Det er fuktig og misfarget undertak ved luftingen, pga. utett takbeslag/lekkasje ved takgjennomføringen. Det er uisolerte ventilasjonsrør og dette kan føre til kondens og skader. Det er spor av mus med museavføring på loftet - mus kan lage skader i boligen.

Det bør lages luftespalte mellom isolasjon og undertaket.  
Takbeslag som har lekkasje må utbedres/skiftes ut.  
Det bør gjøres tiltak mot mus med musetetting.  
Uisolerte rør må isoleres.

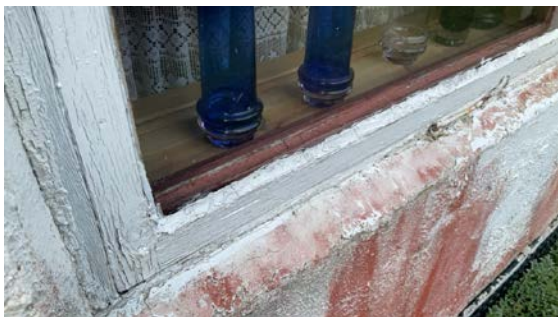
## ! TG 2 Vinduer

Avvik: Det er påvist avvik rundt innsettsdetaljer. Karmene i vinduer er slitte og det er sprekker i trevirket. Vinduene i kjelleretasjen fra byggeåret har stor slitasje. Det er dårlig utført beslag ved enkelte vinduer og her er det utett, slik at vann kan trenge inn bak kledningen og føre til skader. Enkelte vinduer i 1. etasje har malingsflass.

Bygningen har malte trevinduer med 2-lags glass og trevinduer med koblet glass.  
Vinduene i kjelleretasjen er fra byggeåret.  
Vinduene i 1. etasje har produksjonsår 1990/2001/2004/2005/2010.

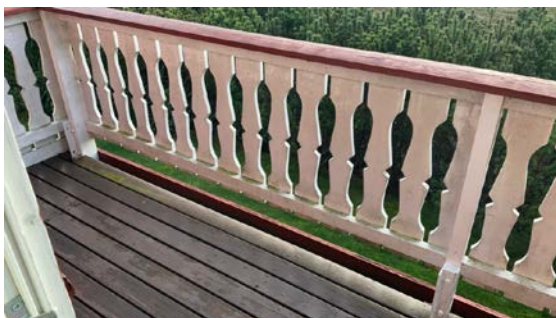
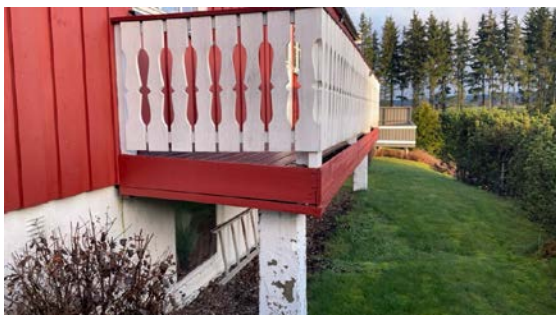
## TG 3 Balkong

Avvik: Det er påvist fukt-/råteskader i konstruksjonen. Rekkverket er for lavt i forhold til dagens krav til rekkverkshøyder. Det er værslitt/oppsprukket trevirke/trepaneler. Konstruksjonene har skjevheter. Rekkverkshøyde er ca. 90cm. og tilfredsstilte byggeårets krav (dagens krav er 100cm.) Det er råteskader i trebord stedvis. Det er råteskader i regulvet stedvis.

Balkong i betongkonstruksjon med betongdekke og søyler av betong. Spaltegulv av tre og rekkverk i trekonstruksjon.

- Råteskadet trekledning må skiftes ut.
- Lokal utbedring/utskiftning bør utføres.
- Råteskadede konstruksjoner må skiftes ut.

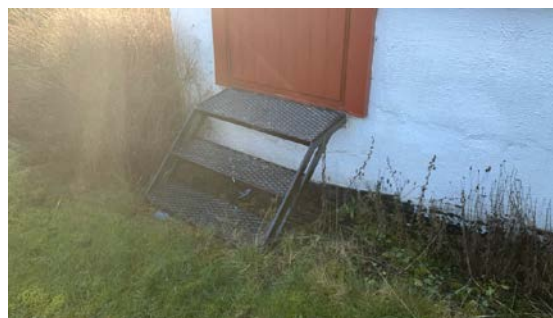
## TG 3 Utvendige trapper

Avvik: Det er ikke montert rekkverk.

Trapp av strekkmetall.

- Rekkverk må monteres for å lukke avviket.

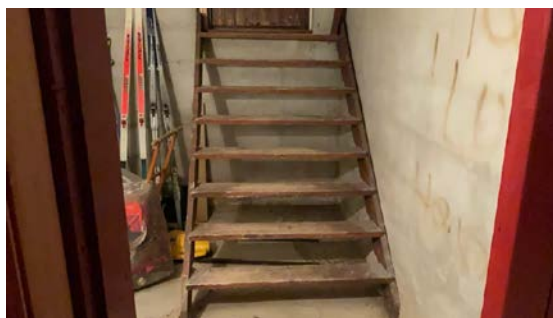
### ! TG 2 Innvendige trapper

Avvik: Åpninger mellom trinn i innvendig trapp er større enn dagens forskriftskrav. Det er ikke montert rekkverk. Det mangler håndløper på vegg i trappeløpet. Trappen er av generelt enkel og ufagmessig standard.

Boligen har rett tretrapp mellom 1. etasje og kjelleretasje.

- Rekkverk må monteres for å lukke avviket.
- Håndløper må monteres på vegg for å tilfredsstille krav på byggetidspunktet.
- Åpninger er såpass store at det ut ifra sikkerhetsmessige forhold anbefales å lage mindre åpninger.
