Rolfs vei 5, 1960 LØKEN

**Koselig enebolig m/garasje, stor tomt og mye bodplass. Landlig utsikt og solrike uteplasser. Fredfullt – tett på marka!**

## Nøkkelinformasjon

Befaringsdato: 08.12.2025

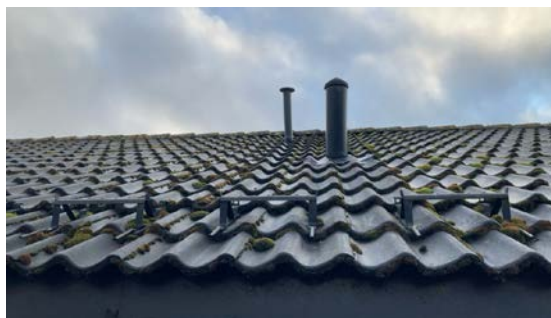
### TG 2 Nedløp og beslag

Avvik: Det er påvist avvik i beslagløsninger. Det mangler snøfangere på hele eller deler av taket, men det var ikke krav om dette på byggemeldingstidspunktet. Mer enn halvparten av forventet brukstid er passert på renner/nedløp/beslag. Det er kun enkle snøfangere i form av stigetrinn ved inngangspartiet. Det er lekkasje ved beslag ved takgjennomføring til luftingen.

Takrenner, nedløp og beslag av metall.

- Avvik i beslagløsninger må utbedres.
- Det er ikke krav om utbedring av snøfangere opp til dagens krav.

Det bør monteres snøfangerkonsoller.

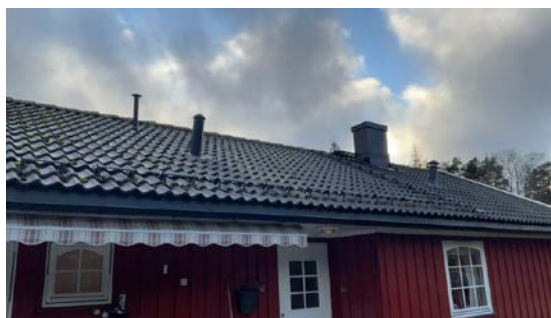
### TG 2 Veggkonstruksjon

Avvik: Det er ingen eller liten lufting i nedre kant av kledning mot grunnmur. Det er påvist spredte råteskader i bordkledningen. Ingen eller liten lufting i bunn av kledningen var normal byggeskikk på byggetidspunktet.

Veggene har bindingsverkskonstruksjon fra byggeår. Fasade/kledning har stående treborkledning.  
Kledningen på sydveggen er skiftet i senere tid.

- Råteskadet trekledning må skiftes ut.

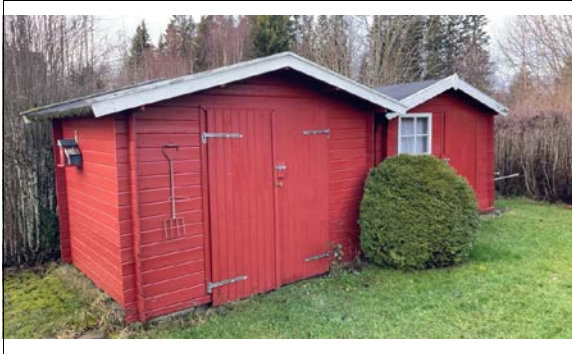
2 hageboder på eiendommen.
