Rolfs vei 5, 1960 LØKEN

| Tilstandsrapport | 47 |

Befaringsdato: 08.12.2025

Rapportdato: 09.12.2025

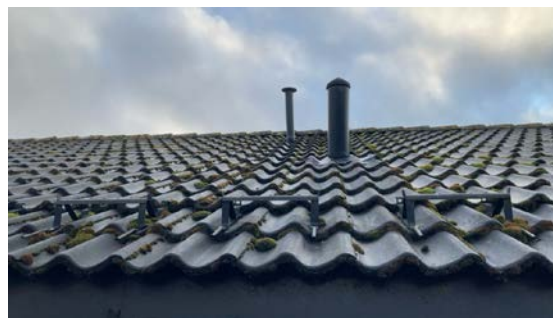
TG 2 Nedløp og beslag

Avvik: Det er påvist avvik i beslagløsninger. Det mangler snøfangere på hele eller deler av taket, men det var ikke krav om dette på byggemeldingstidspunktet. Mer enn halvparten av forventet brukstid er passert på renner/nedløp/beslag. Det er kun enkle snøfangere i form av stigetrinn ved inngangspartiet. Det er lekkasje ved beslag ved takgjennomføring til luftingen.

Takrenner, nedløp og beslag av metall.

- Avvik i beslagløsninger må utbedres.
- Det er ikke krav om utbedring av snøfangere opp til dagens krav.

Det bør monteres snøfangerkonsoller.

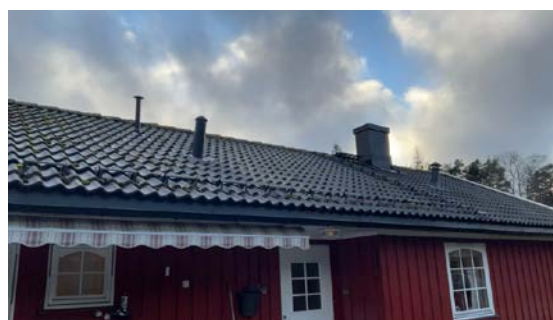
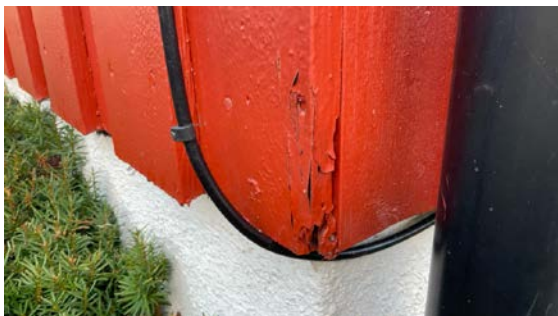
TG 2 Veggkonstruksjon

Avvik: Det er ingen eller liten lufting i nedre kant av kledning mot grunnmur. Det er påvist spredte råteskader i bordkledningen. Ingen eller liten lufting i bunn av kledningen var normal byggeskikk på byggetidspunktet.

Råteskade i hjørnebord.

- Råteskadet trekledning må skiftes ut.

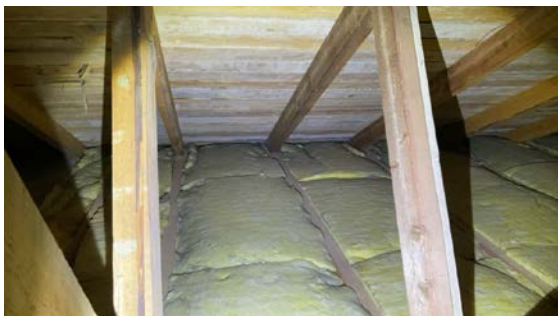
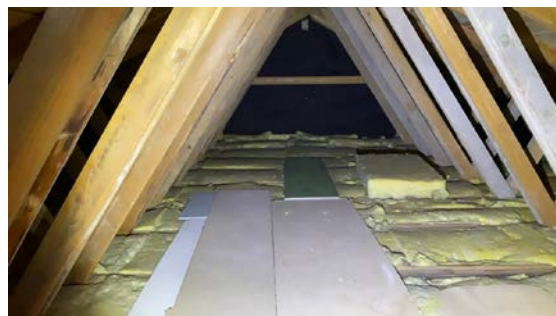
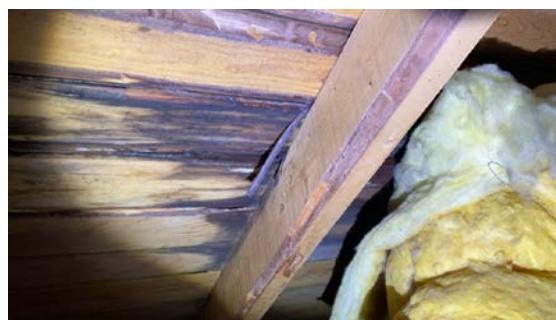
TG 3 Takkonstruksjon/Loft

Avvik: Det er påvist fukt/skjolder/skader i takkonstruksjonen. Det er liten lufting i nedre kant av konstruksjonen. Undertaket er misfarget. Isolasjonen er lagt tett mot undertaket uten luftespalte og her kan det da oppstå kondens og skade over tid. Det er fuktig og misfarget undertak ved luftingen, pga. utett takbeslag/lekkasje ved taggjennomføringen. Det er uisolerte ventilasjonsrør og dette kan føre til kondens og skader. Det er spor av mus med museavføring på loftet - mus kan lage skader i boligen.

Det bør lages luftespalte mellom isolasjon og undertaket.
Takbeslag som har lekkasje må utbedres/skiftes ut.
Det bør gjøres tiltak mot mus med musetetting.
Uisolerte rør må isoleres.

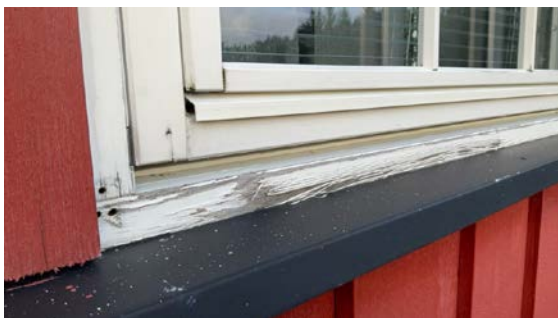
TG 2 Vinduer

Avvik: Det er påvist avvik rundt innsettingsdetaljer. Karmene i vinduer er slitte og det er sprekker i trevirket. Vinduene i kjelleretasjen fra byggeåret har stor slitasje. Det er dårlig utført beslag ved enkelte vinduer og her er det utsett, slik at vann kan trenge inn bak kledningen og føre til skader. Enkelte vinduer i 1. etasje har malingsflass.

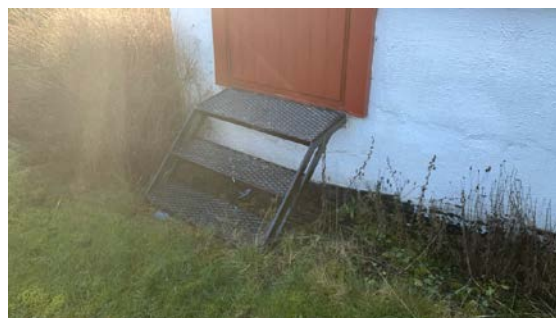
! TG 3 Utvendige trapper

Avvik: Det er ikke montert rekkverk.

- Rekkverk må monteres for å lukke avviket.

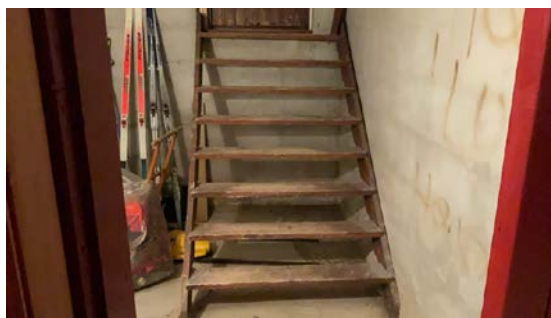
1 TG 2 Innvendige trapper

Avvik: Åpninger mellom trinn i innvendig trapp er større enn dagens forskriftskrav. Det er ikke montert rekkverk. Det mangler håndløper på vegg i trappeløpet. Trappen er av generelt enkel og ufagmessig standard.

- Rekkverk må monteres for å lukke avviket.
- Håndløper må monteres på vegg for å tilfredsstille krav på byggetidspunktet.
- Åpninger er såpass store at det ut ifra sikkerhetsmessige forhold anbefales å lage mindre åpninger.

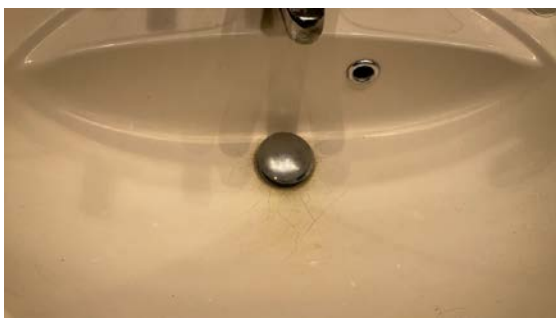
1. ETASJE > BAD/WC

Avvik: Det er påvist skader på innredning. Det er riss/krakellering i servanten (porselenet).

- Riss er vanligvis overfladiske skader i servantens overflate eller glasur. Konsekvensene av riss er hovedsakelig kosmetiske.
