# Andresbakken 18

## 2323 INGEBERG

### Tilstandsrapport

### Eierskifte

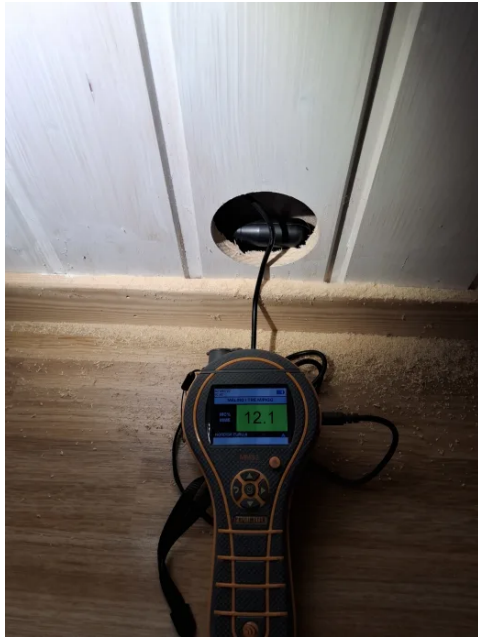
Bilde fra fuktmåling i utlektet veggkonstruksjon.

Det er foretatt hulltaking i nedre del av vegg i bod. Ved fuktmåling i treverk i forbindelse med hulltaking, måles det et fuktinnhold som er under faregrensen for utvikling av skader. Det registreres lite ventilasjon i oppholdsrom.

Bedre ventilering bør etableres.

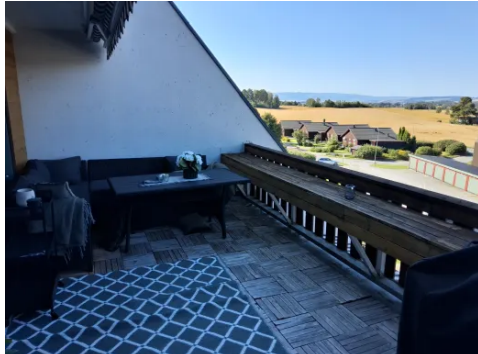
Oversiktsbilde balkong.

Balkongen er teknet med membranduk, det vurderes at anbefalt brukstid på tettesjiktet er overskredet. Selger opplyser at det er planlagt utskifting i regi av borettslaget, men oppstart for arbeidet er ikke satt.

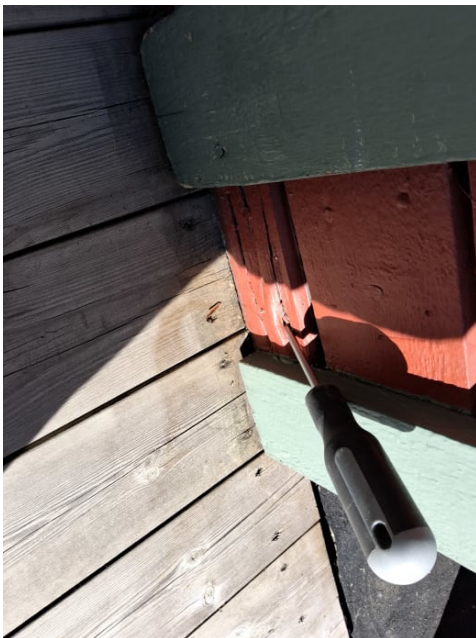
Råteskadet kledning på bod.

Det registreres råteskader på kledningen på bod tilknyttet terrasse.

Råteskadet trevirke bør skiftes.

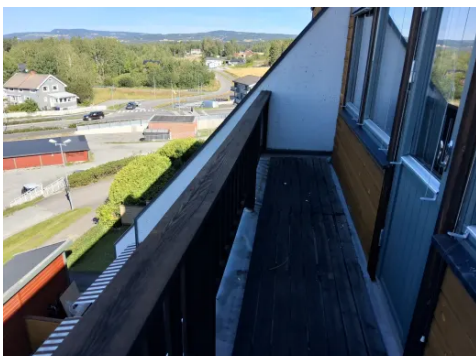
Balkongen er dekket med membranduk, det vurderes at anbefalt brukstid på tettesjiktet er overskredet. Selger opplyser at det er planlagt utskifting i regi av borettslaget, men oppstart for arbeidet er ikke satt. Løse trelemmer har synlige symptomer på slitasje/elde.

Oversiktsbilde balkong.

| Utskifting av trelemmer anbefales. | |

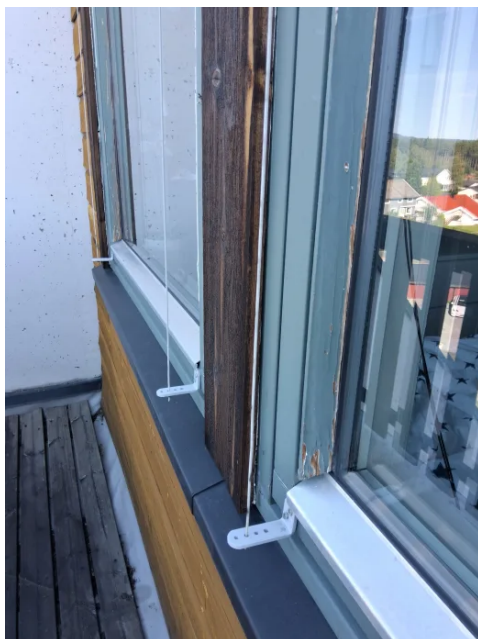
Karmer er værslitte. Vindu på kjøkken har løs vrider på grunn av manglende skruer.

Vinduskarmer er værslitt.

| Overflatebehandlinger må påregnes. Skruer bør skaffes til løs vrider. | |

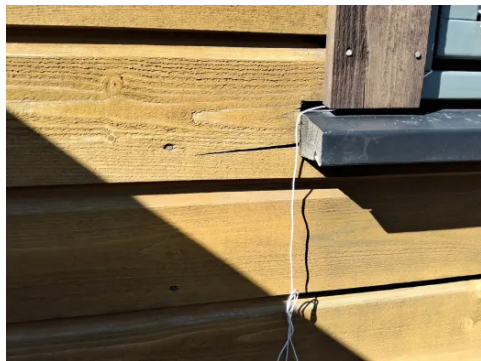
Kledningen er stedvis værslitt.

Det registreres stedvise sprekker i kledningsbord.

Rengjøring og overflatebehandling må påregnes.

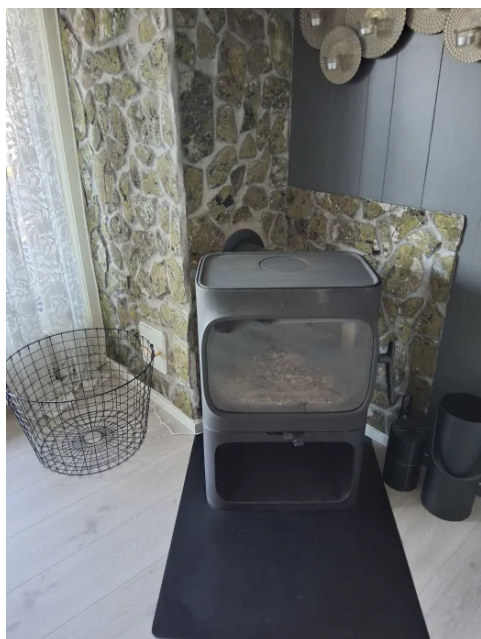
Vedovne med glassdør i stue.

Elementpipe har ikke to frie sider. Det skal være mulig å påse at skorsteinens ytterflater er uten sprekkdannelse med tanke på spredning av branngasser.

Med bakgrunn i påviste avvik og for en vurdering av eventuelle tiltak anbefales en ytterligere kontroll av pipa/ildsteder utført av brann- og feiervesen.

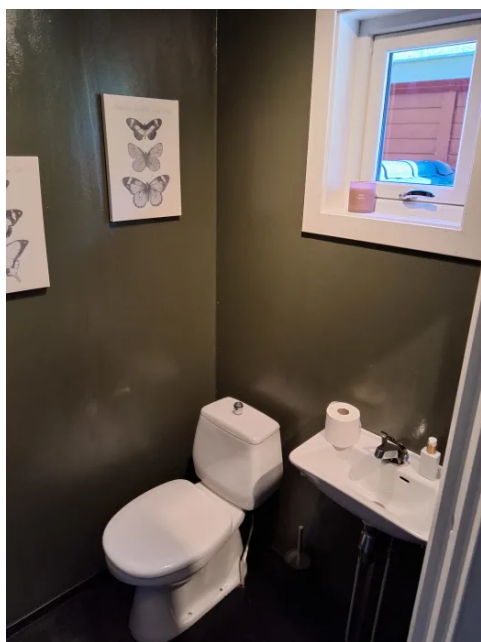
Det registreres treg vannpåfylling på toalettsisterne.

Oversiktsbilde toalettrom.

Det anbefales at toalett undersøkes nærmere av rørlegger.

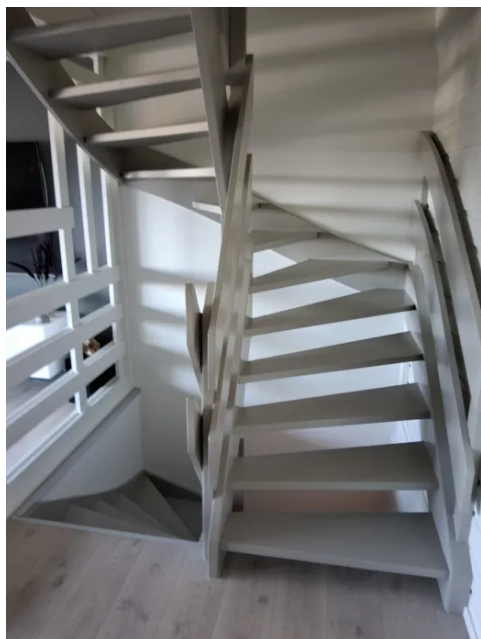
Åpninger i rekkverket og mellom trinn er over 10cm og utgjør en forhøyet sikkerhetsrisiko. Trappen mangler håndløper langs veggen som er et krav i henhold til dagens forskrift.

Åpen tretrapp i leiligheten.

Det anbefales å etablere håndløper på veggen for bedre sikkerhet, og det anbefales å redusere avstanden mellom trinn og mellom rekkverksbord slik at åpningene ikke overstiger 10cm.

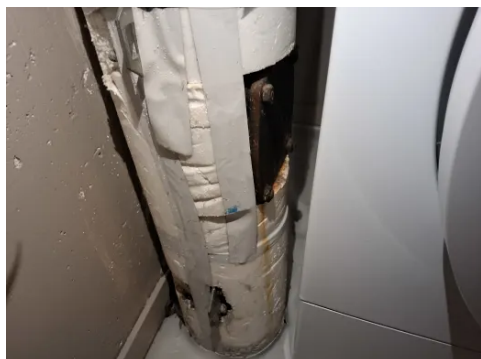
Stakeluke er plassert på vaskerom.

Det registreres sen avrenning i servant på bad. Avløpsanlegg er fra byggeåret, og har nådd en alder som tilsier at skader / lekkasjer kan oppstå.

På grunn av sen avrenning fra tappested anbefales en kontroll / utbedring av rørlegger. Det ble ikke registrert behov for øvrige tiltak, men med tanke på alder kan skader plutselig oppstå på avløpsrør av eldre årgang. Ved eventuelle oppgraderinger av våtrom/kjøkken vil det være hensiktsmessig å skifte avløpsrør.

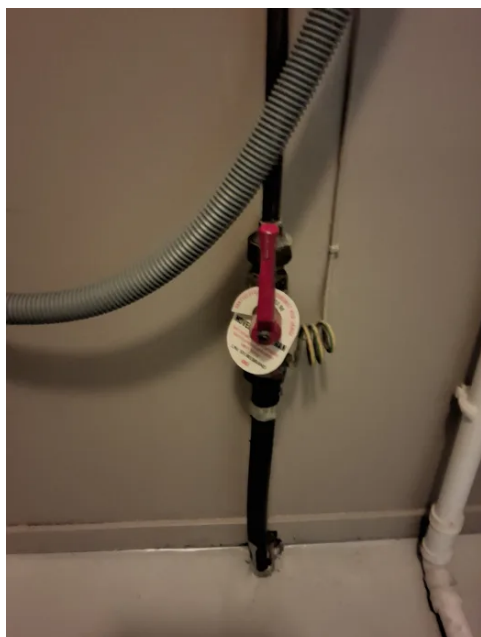
Vannrør er fra byggeåret, og har nådd en alder hvor det vil være økt risiko for lekkasjer. Det ble ikke registrert behov for tiltak, men med tanke på alder kan skader plutselig oppstå på vannrør av eldre årgang. Ved eventuelle oppgraderinger av våtrom/kjøkken vil det være hensiktsmessig å skifte vannrør.

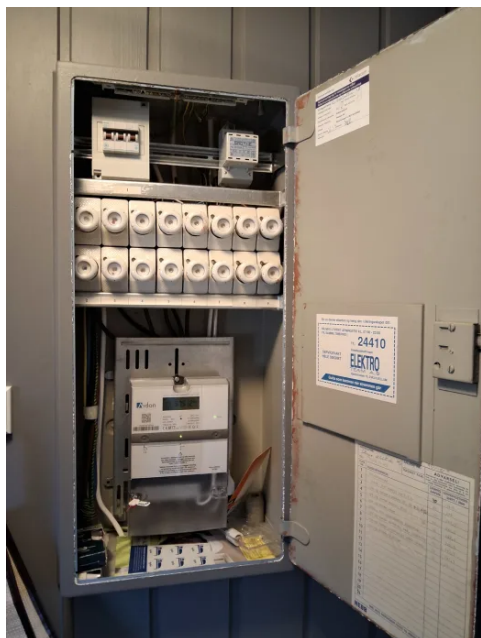
Sikringsskap er plassert i entré.

Det er gjennomført en elkontroll datert 13.01.2025 uten avvik eller dokumentert rettet avvik, kontrollen ble gjennomført som en stikkprøvekontroll og det bemerkes at det er ingen garanti for at anlegget er feilfritt. Selger opplyser at det er utført ufaglært/egeninnsats på det elektriske anlegget med den risiko dette medfører, TG3 settes med bakgrunn i opplyst egeninnsats/ufaglært arbeid på anlegget.

Med bakgrunn i TG3 må det gjennomføres en utvidet el-kontroll av en kvalifisert elektrofaglig person.

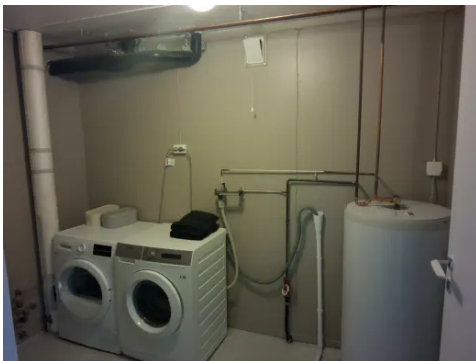
Oversiktsbilde vaskerom.

Det er behov for totalrenovering av våtrommet!

På bakgrunn av alderen til for eksempel røropplegg, tekniske installasjoner, tettesjikt og lignende er det grunn til å varsle om at forventet levetid vurderes til å være overskredet, med den risiko dette innebærer. Det ble registrert høy slitasje og enkelte skader på synlige overflater. Gulvbelegget har sprekker og utettheter i overganger. Ventilasjonen vurderes ikke til å være tilstrekkelig, det er ikke etablert mekanisk avtrekk fra rommet.

Vaskerommet må totalrenoveres.

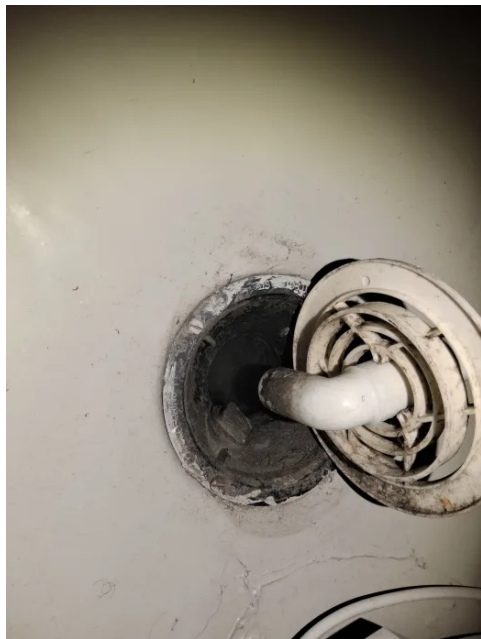
Overgang mellom sluk/membran kan ikke verifiseres.

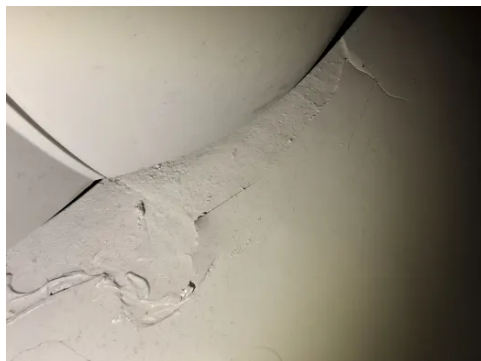
Gulvbelegg er skadet.

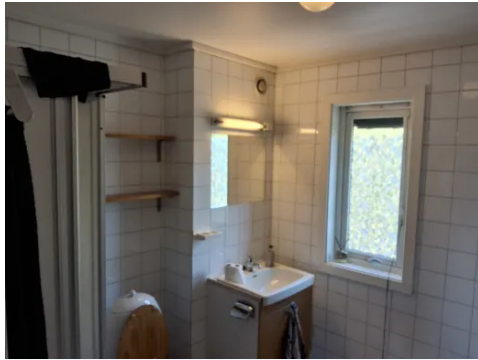
Oversiktsbilde bad.

Det er behov for totalrenovering av våtrommet!

På bakgrunn av alderen til for eksempel rørapplegg, tekniske installasjoner, tettesjikt og lignende er det grunn til å varsle om at forventet levetid vurderes til å være overskredet, med den risiko dette innebærer. Det ble registrert høy slitasje og enkelte skader på synlige overflater. Det observeres sprekker og løse veggfliser. Gulvbelegget har stedvis manglende vedheft til underlaget. Sluket er isolert inne i dusjsonen, noe som medfører at vannsøl eller lekkasjevann utenfor sluksonen ikke kan ledes til sluk.

Badet må totalrenoveres.

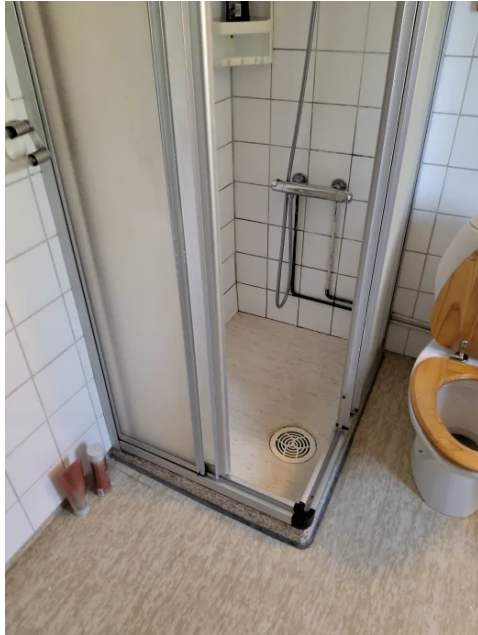
Sluk er isolert i dusjsonen.

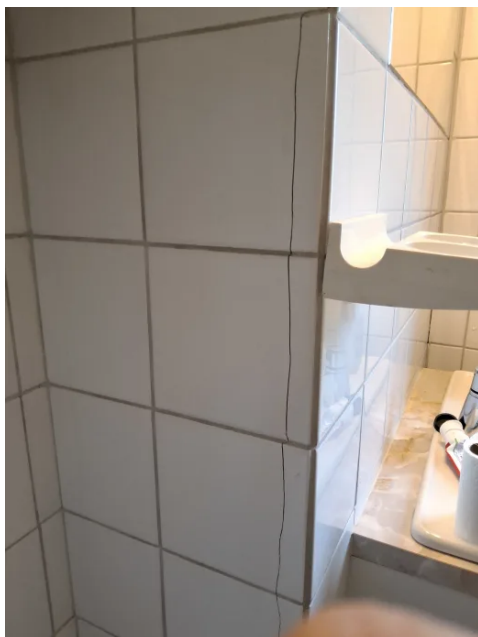
Sprekker i veggfliser.
