Andresbakken 18, 2323 INGERBERG

**INGERBERG**

# DITT NYE HJEM?

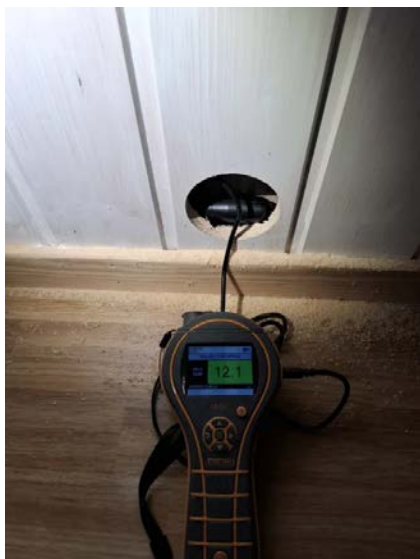
Bilde fra fuktmåling i utlektet veggkonstruksjon.

| Det er foretatt hulltaking i nedre del av vegg i bod. Ved fuktmåling i treverk i forbindelse med hulltaking, måles det et fuktinnhold som er under faregrensen for utvikling av skader. Det registreres lite ventilasjon i oppholdsrom. | |

| Bedre ventilering bør etableres. | |

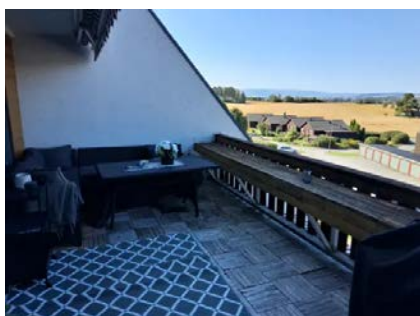
Oversiktsbilde balkong.

Balkongen er teknet med membranduk, det vurderes at anbefalt brukstid på tettesjiktet er overskredet. Selger opplyser at det er planlagt utskifting i regi av borettslaget, men oppstart for arbeidet er ikke satt.

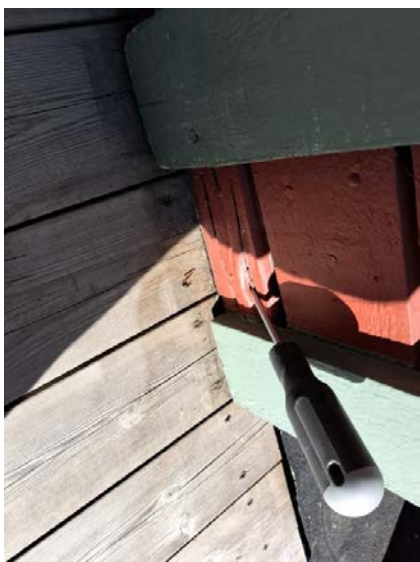
Det registreres råteskader på kledningen på bod tilknyttet terrasse.

Råteskadet kledning på bod.

Råteskadet trevirke bør skiftes.

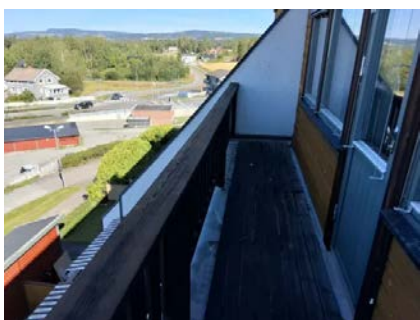
Oversiktsbilde balkong.

| Utskifting av trelemmer anbefales. | |

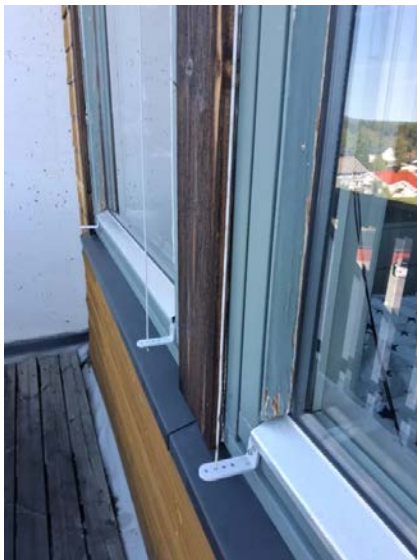
Vinduskarmer er værslitt.

| Overflatebehandlinger må påregnes. Skruer bør skaffes til løs vrider. | |

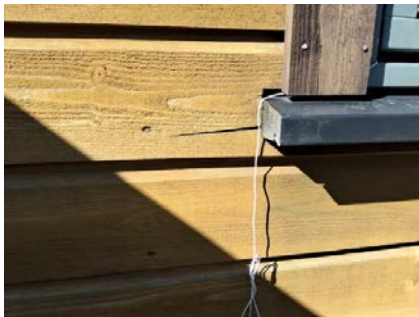
Det registreres stedvise sprekker i kledningsbord.

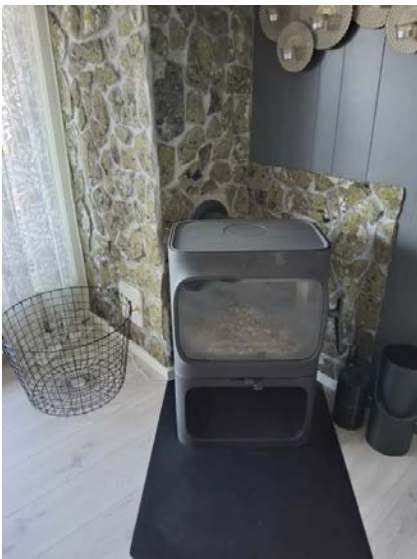
Elementpipe har ikke to frie sider. Det skal være mulig å påse at skorsteinens ytterflater er uten sprekkdannelser med tanke på spredning av branngasser.

Vedovne med glassdør i stue.

Med bakgrunn i påviste avvik og for en vurdering av eventuelle tiltak anbefales en ytterligere kontroll av pipa/ildsteder utført av brann- og feiervesen.

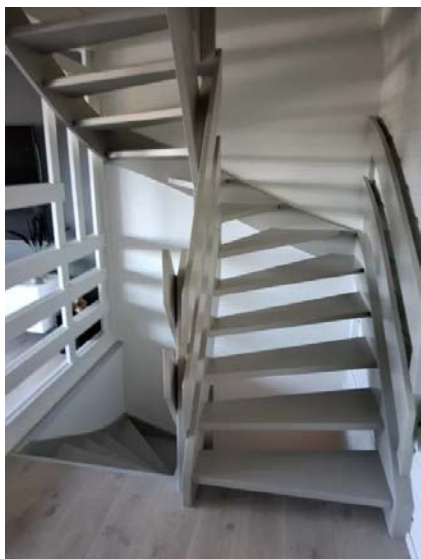
Åpen tretrapp i leiligheten.

Det anbefales å etablere håndløper på veggen for bedre sikkerhet, og det anbefales å redusere avstanden mellom trinn og mellom rekkverksbord slik at åpningene ikke overstiger 10cm.

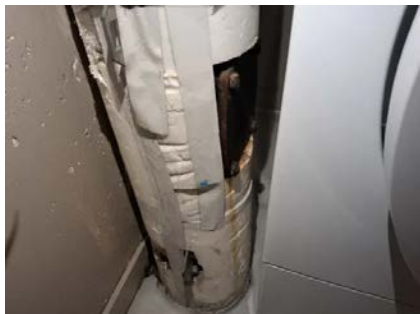
Det registreres sen avrenning i servant på bad. Avløpsanlegg er fra byggeåret, og har nådd en alder som tilsier at skader / lekkasjer kan oppstå.

Stakeluke er plassert på vaskerom.

På grunn av sen avrenning fra tappested anbefales en kontroll / utbedring av rørlegger. Det ble ikke registrert behov for øvrige tiltak, men med tanke på alder kan skader plutselig oppstå på avløpsrør av eldre årgang. Ved eventuelle oppgraderinger av våtrom/kjøkken vil det være hensiktsmessig å skifte avløpsrør.

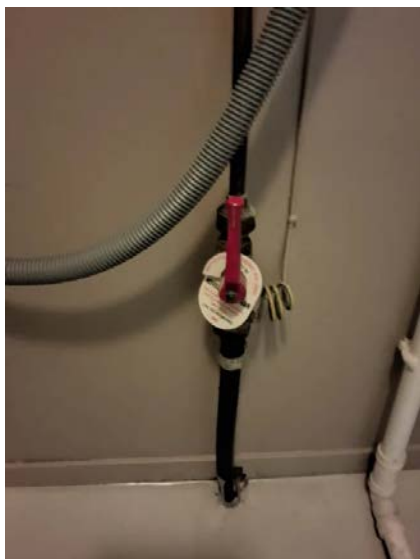
Vannrør er fra byggeåret, og har nådd en alder hvor det vil være økt risiko for lekkasjer. Det ble ikke registrert behov for tiltak, men med tanke på alder kan skader plutselig oppstå på vannrør av eldre årgang. Ved eventuelle oppgraderinger av våtrom/kjøkken vil det være hensiktsmessig å skifte vannrør.

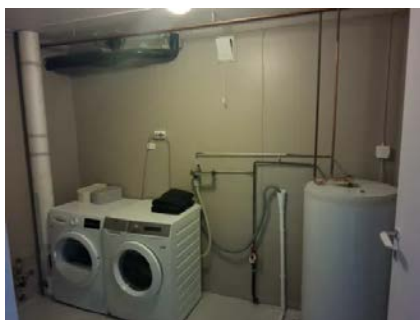
På bakgrunn av alderen til for eksempel rørapplegg, tekniske installasjoner, tettesjikt og lignende er det grunn til å varsle om at forventet levetid vurderes til å være overskredet, med den risiko dette innebærer. Det ble registrert høy slitasje og enkelte skader på synlige overflater. Gulvbelegget har sprekker og utettheter i overgangene. Ventilasjonen vurderes ikke til å være tilstrekkelig, det er ikke etablert mekanisk avtrekk fra rommet.

Oversiktsbilde vaskerom.

Det er behov for totalreovering av våtrommet!

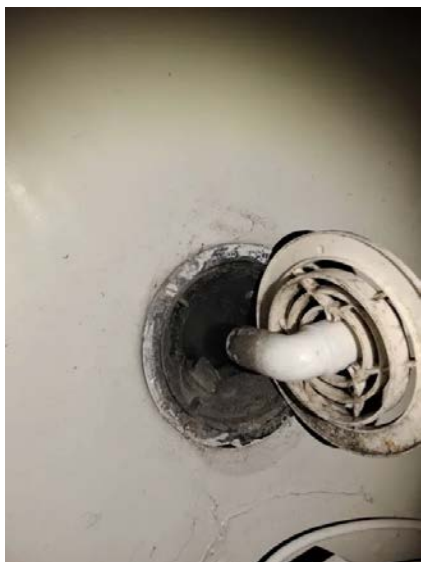
Overgang mellom sluk/membran kan ikke verifiseres.

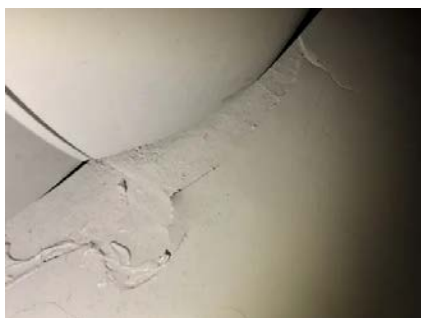
Gulvbelegg er skadet.

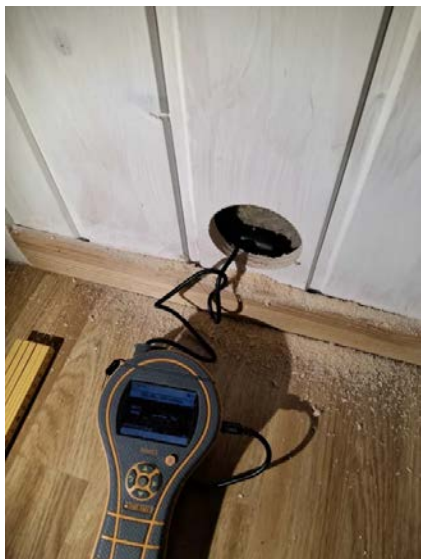
Det er foretatt hulltaking og utført fuktmåling med egnet instrument i tilstøtende rom til våtsone. Målingen gir kun et øyeblikksbilde av forholdene og kan for eksempel endre seg med årstider, fukt- og temperaturforhold. Det ble ikke registrert forhøyede verdier eller andre avvik. Piggmåling: under 6 vektprosent.

Bilde fra fuktmåling i veggkonstruksjon tilstøtende våtrom.

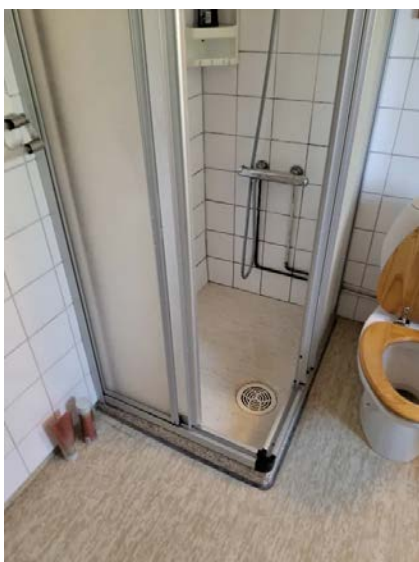
Sluk er isolert i dusjsonen.

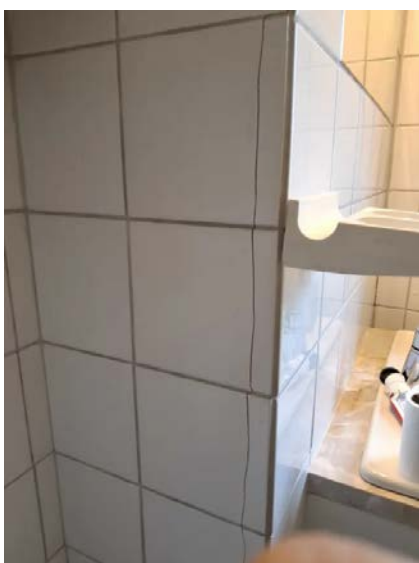
På bakgrunn av alderen til for eksempel rørlegg, tekniske installasjoner, tettesjikt og lignende er det grunn til å varsle om at forventet levetid vurderes til å være overskredet, med den risiko dette innebærer. Det ble registrert høy slitasje og enkelte skader på synlige overflater. Det observeres sprekker og løse veggfliser. Gulvbelegget har stedvis manglende vedheft til underlaget. Sluket er isolert inne i dusjsonen, noe som medfører at vannsøl eller lekkasjevann utenfor sluksonen ikke kan ledes til sluk.

Sprekker i veggfliser.

Det er behov for totalrenovering av våtrommet!

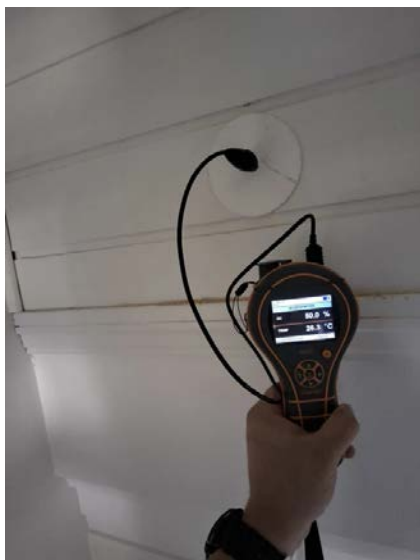
Det er foretatt hulltaking og utført fuktmåling med egnet instrument i tilstøtende rom til våtsone. Målingen gir kun et øyeblikksbilde av forholdene og kan for eksempel endre seg med årstider, fukt- og temperaturforhold. Det ble ikke registrert forhøyede verdier eller andre avvik. Relativ fuktighet ble målt til 50,0 prosent, ved 26,3 celsius.

Bilde fra fuktmåling i veggkonstruksjon tilstøtende våtsone.
