# Tilstandsrapport

Enebolig

Romsåsen 6, 4580 LYNGDAL

Befaringsdato: 09.09.2025

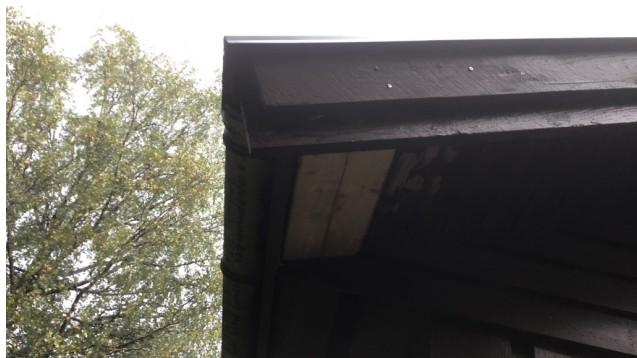
- Generelt fremstår tak singelen med aldringstegn og værslitasje.
- Det er registrert en del mose på taksteinen, noe som medfører at tak singelen vil utsettes for økt fukt belastning. Dette kan medvirke at brukstid reduseres.
- Grunnet tekkingens alder og slitasje, vurderes behov for utskifting å nærme seg.
- Siden taket (takkonstruksjon, takteking og skorstein) kun er observert fra bakkenivå, er vurderingen begrenset av dette.
- Vær oppmerksom på denne risikoen.
- Råte i nedside tak og i vindskie på bakside

Råte i nedkant tak og i vindskie

- Utskifting av tak singel/undertak tekking nærmer seg
- Mose bør fjernes fra tak singelen for å unngå unødvendig for belastning. Jevnlig vedlikehold av tak singelen vil kunne bidra til at brukstiden kan forlenges noe.
- Konsekvens av eldre tak singel er at disse kan lekke gir økt risiko for at det kan medføre fuktskader i underliggende konstruksjoner
- Det må gjøres tiltak i nedkant tak og på vindskier

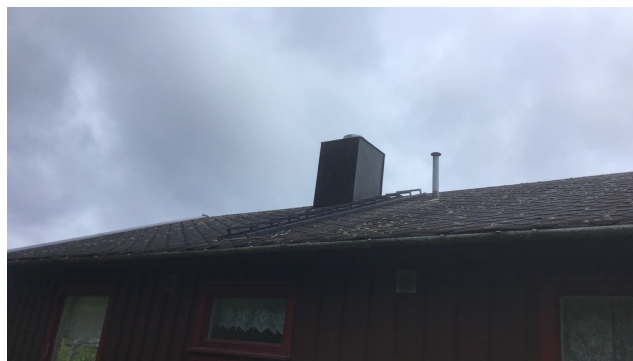
Årsak til registrert avvik er i hovedsak grunnet rennenes alder.

Jevnlig ettersyn og takrenner samt renhold rengjøring vurderes som nødvendig. Dette vil bidra til at rene brukstid kan forlenges.

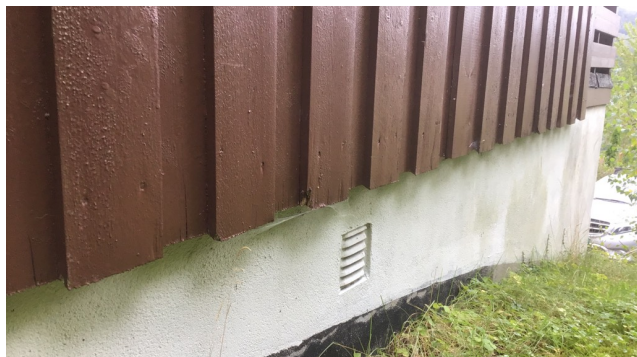
- Det er ingen eller liten lufting i nedre kant av kledning mot grunnmur.
- Kledning har varierende tilstand med generelt eldre årgang.
- Det er stedvis observert råte punkter på kledning som må byttes.
- Kun mindre punkter/bord her og der, men det kan forekomme mer om man undersøker ytterligere.
- Når man bytter hele vegger så kan det ofte avdekkes bakenforliggende avvik pga eldre byggeskikk tilsier at det er mindre lufting bak kledning/i konstruksjon.

- Det bør foretas tiltak for å forbedre luftingen bak kledning samt etablering av muse band i nedre deler av konstruksjonen.
- Ytterligere undersøkelse og utskiftninger av råteskadete bord må påregnes.

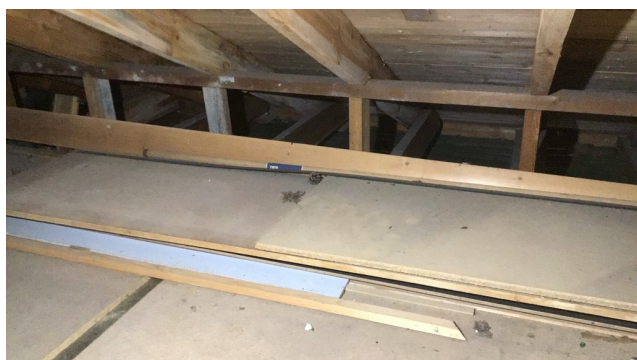
-Det må gjøres videre undersøkelser av årsaken til mus på loft

Lufting/ventilering bør forbedres med etablering av luftespalte nedkant tak, som vil forbedre luftsirkulasjonen av kaldt loft betraktelig.

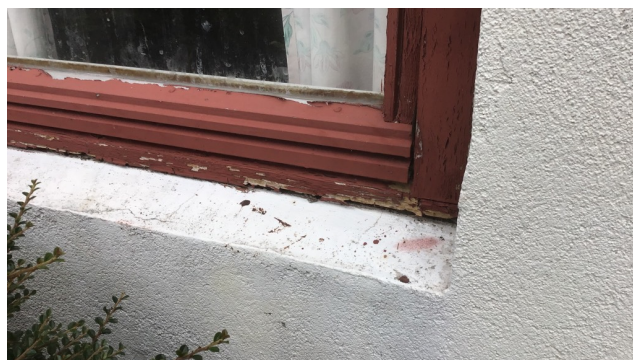
Vinduer har varierende tilstand. Generelt fremstår vinduene med alderstegn og værslitasje og har vedlikeholdsbehov, enkelte med råteskader i nedkant.

Det er registrert skader på vinduer, årsaken vurderes å være fukt/mangelfull vedlikehold.

På kjellervinduer i mur er det ikke sålebeslag under vinduer og mangelfull tetting/ pussing rundt vinduene.

Dette kan påføre vinduene store fukt belastninger ved opptrekk av fukt via mur, som videre kan medføre fuktskader på vinduskarmer

Råteskader i nedkant

Det må påregnes noe vedlikehold og at enkelte vinduer må skiftes ut.

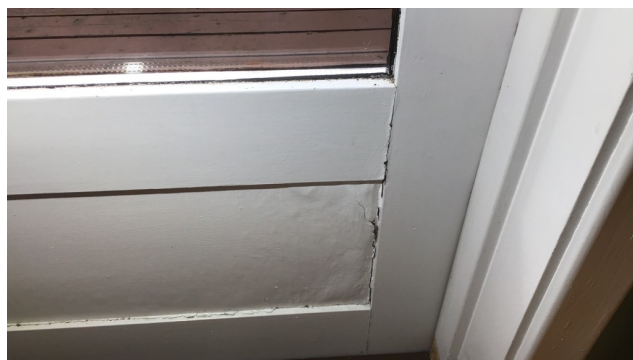
Fukt svelling i balkongdør i stue på innsiden

Fukt skader innside balkongdør i stue

- Det må påregnes noe vedlikehold og at enkelte dører må skiftes ut.

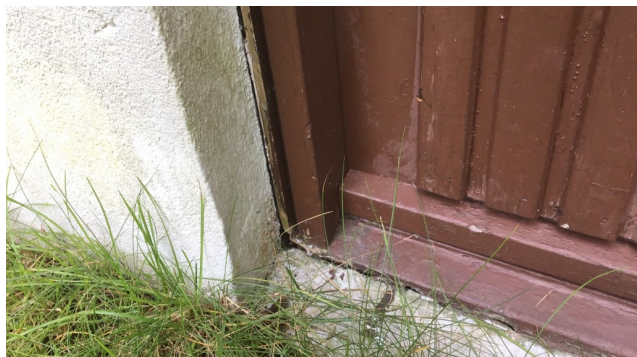
Utettheter langs dørkarm

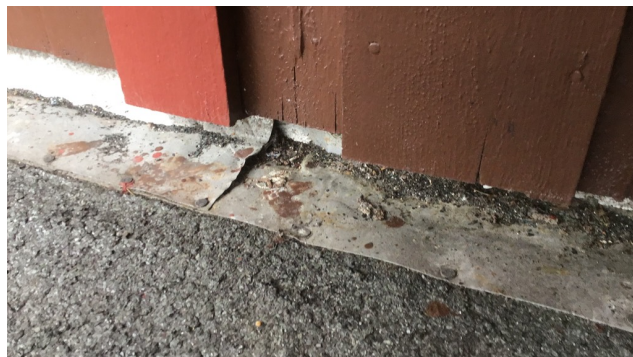
Utettheter i dekke over inngang

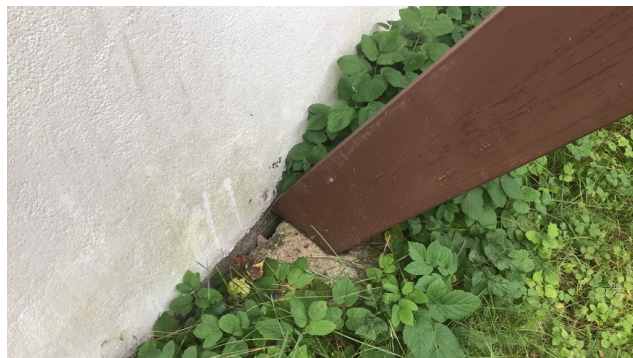
- Rekkverk av tre fra terrasse/balkong fra loft etg har høyde som er lavere enn dagens krav til rekkverkshøyder.  
Rekkverk er blitt oppført med høyden etter byggeårets krav.  
For å gjøre rekkverk mer sikker mot fall/fallskader, bør rekkverket forhøyes.
- Det er registrert råteskader i konstruksjonen
- Tekkingen på balkong/terrasse har utettheter fra soverom over inngang.
- Understøttelsen av terrassen fra stuen har mangler og bør forbedres med fare for opptrekk av fukt
- Åpninger i rekkverk er ikke i henhold til krav i dagens forskrifter.
- Konstruksjonen har skjevheter ut i fra stue

Enkel understøttelse

- For at rekkverkene skal ha god sikring mot fall, anbefales det at det gjøres høyere og i tråd med dagens krav til rekkverkshøyde på 1 m.  
Det er imidlertid ikke noe krav om slik forhøyning, da rekkverket ble opprinnelig oppført før nåværende krav ble gjort gjeldende.  
Konsekvens av lavt rekkverk på balkonger er at dette gir økt risiko for fall og fallskader
- Tekkingen over inngang må byttes
- Understøttelsen på terrassen ut fra stue må forbedres
- Det er ikke krav om utbedring av åpninger i rekkverk til dagens forskriftskrav.
- Det må gjøres tiltak på terrasse fra stue, oppretting/tiltak må utføres

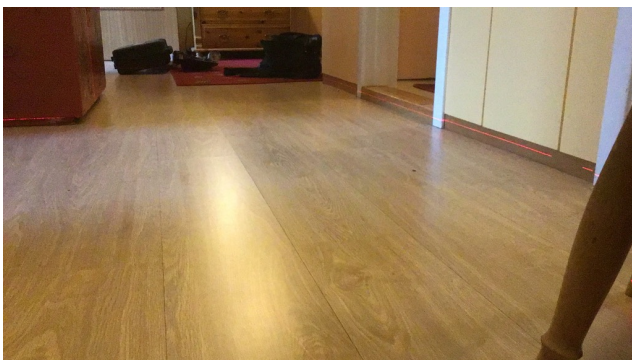
- Det er målt høydeforskjell på mellom 15-30 mm gjennom hele rommet. Tilstandsgrad 2 gis med bakgrunn i standardens krav til godkjente måleavvik.

- For å få tilstandsgrad 0 eller 1 må høydeforskjeller rettes opp. Det vil imidlertid sjelden være økonomisk rasjonelt som et enkeltstående tiltak i en bolig som dette. Dersom boligen en gang skal renoveres, kan man vurdere slike tiltak.

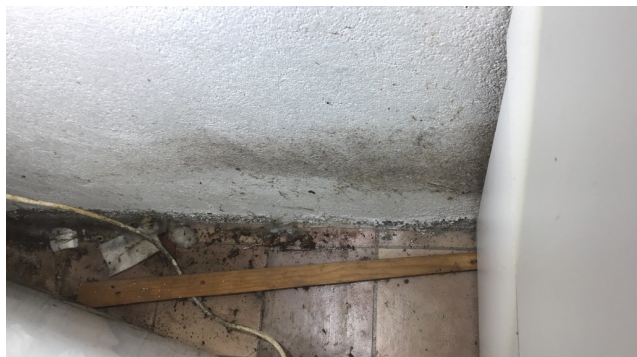
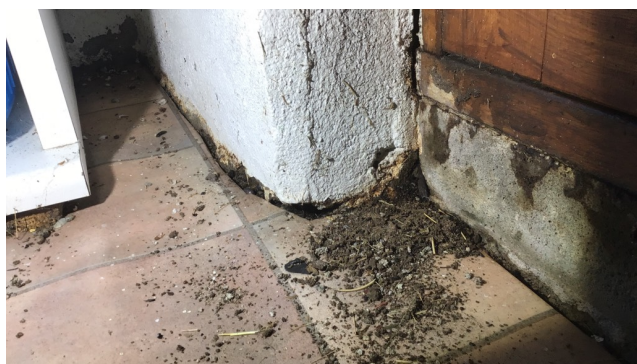
På murvegger er det fukt utslag langs gulv, innervegger med fukt i nedkant av vegger

- Det er påvist indikasjoner på noe fuktgjennomtrenging inn i kjellermur.
- Noe mindre fuktvandring ble registrert ved søk i nedre del av grunnmur og direkte på støpte gulv med en fuktighetsindikator.
- Dette har sammenheng med at det ikke ble brukt fuktsperre (plast) under gulv støpen og fundamenter i denne byggeperioden som gjør at det alltid vil kunne bli noe oppsug av jordfuktighet
- Disse symptomene er et tegn på at dreneringen kan ha svekkelser/skader, og ikke fungerer slik den skal

Det må foretas tiltak for å redusere/begrense fuktgjennomtrengingen i kjelleren.

Tiltak for re-drenering av boligen kan ikke utelukkes for å begrense fuktgjennomgang gjennom grunnmur og betonggulv.

Ytterligere undersøkelser må foretas for å få kartlagt tilstanden og omfanget på eventuelle fuktinntrenginger/skader i konstruksjonen i kjelleren.

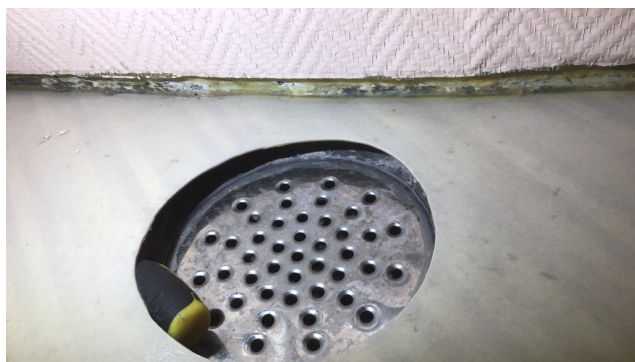
- Manglende oppgradering av våtrommet medfører høy risiko for at konstruksjonene ikke vil tåle vanlig bruk av vann eller lekkasjer. Dette kan føre til fuktskader på tilstøtende konstruksjoner.

Løst belegg rundt sluk, fuktskader i nedkant veggplater

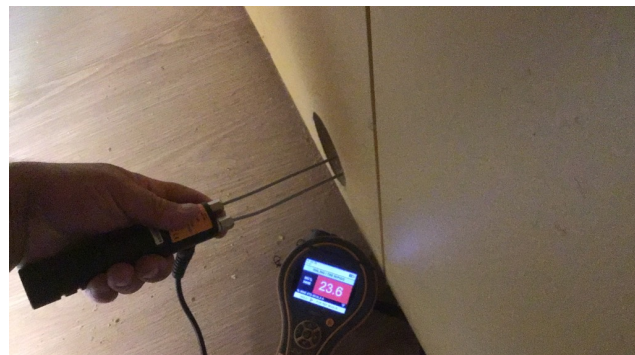
Hulltaking utført i gang bak dusj.  
Påvist unormale fuktverdier på kontrollert område. 23,8 vektprosent

- Det er i hulltakingen påvist fukt/råteskader.

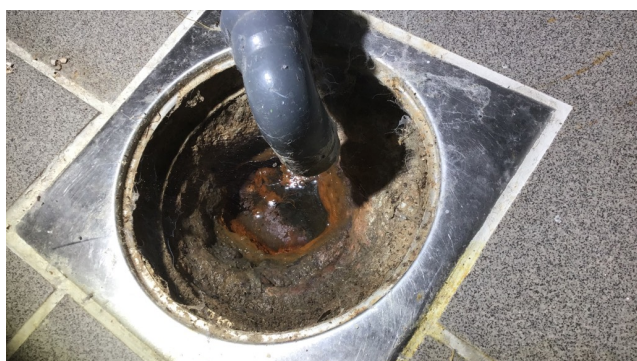
Det er påvist tegn til fukt i overflater i nedkant vegger over flis.

- Det er påvist avvik i fallforhold til sluk i forhold til krav i forskrift på byggetidspunktet.

-Eldre sluk av støpejern er ofte utsatt for rust som kan medføre lekkasjer. Eventuelle lekkasjer kan medføre fuktskader på tiliggende konstruksjoner.

-Det må etableres tilfredsstillende membran/tettesjikt i våtrommets våtsone. Alle forhold med tettesjikt, våtsone, sluk m.m. må dokumenteres. Manglende membran/tettesjikt medfører risiko for lekkasjer og fukt i konstruksjonen.
