Tilstandsrapport

Enebolig

Skagavegen 414, 7970 KOLVEREID

Befaringsdato: 23.10.2024

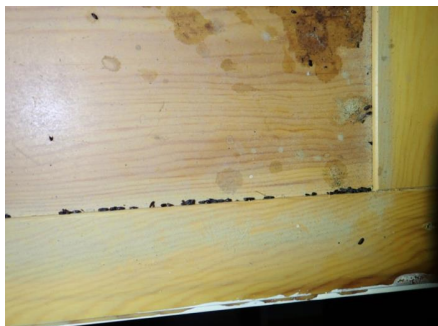
Vurdering av avvik:

- Det er registrert symptom på aktivitet fra skadedyr

Konsekvens/tiltak

- Det må gjennomføres ytterligere undersøkelser.

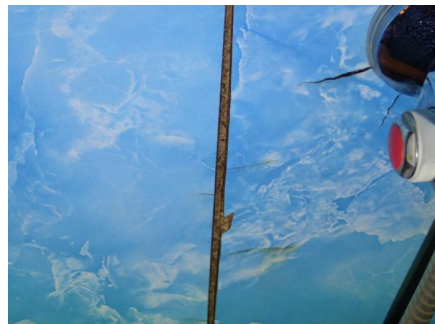
ETASJE > BAD

Veggene har baderomsplater. Taket har himlingsplater. Det er registrert fuktinntrekk / skade på veggplate i dusjsone. Det må påregnes rehabilitering.

Det er registrert fuktinntrekk / skade på veggplate i dusjsone.

Kostnadsestimat: 100 000 - 300 000

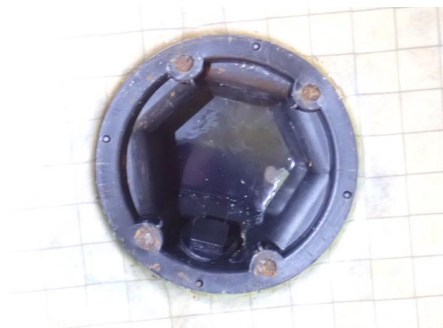
ETASJE > BAD

Det er skader i overflate på våtromsplate i dusjsone.

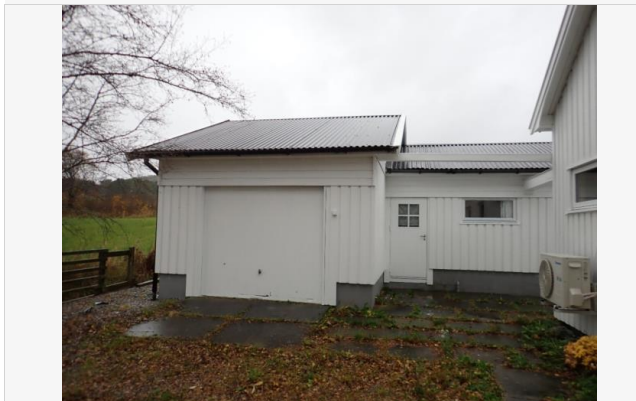
Garasje

Det er forhold vedrørende bod del som må påregnes undersøkt. Det er observert fukt samt soppvekster i overgang gulv / vegg mot nord og øst. Det må påregnes ytterligere undersøkelser.
