# Tilstandsrapport

Enebolig

Skagavegen 414, 7970 KOLVEREID

Befaringsdato: 23.10.2024

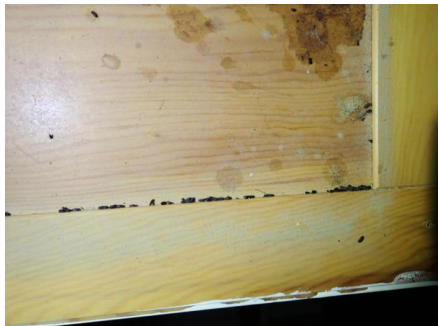
- Det er registrert symptom på aktivitet fra skadedyr

- Det må gjennomføres ytterligere undersøkelser.

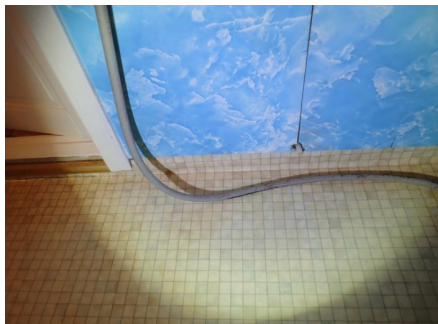
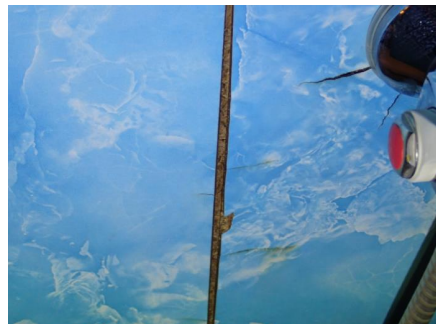
### **Overflater Gulv**

Det registreres misfarging av belegget, noe som kan resultere i at belegget blir "sprøtt" og det blir mindre fleksibelt. Ut over dette ingen symptomer på skader registrert.

Ingen symptom på skader er registrert på befaringsdagen.

- Sluket må sjekkes og rengjøres jevnlig.
- Overvåk tilstanden jevnlig. For å få tilstandsgrad 0 eller 1 må slukløsningen skiftes ut og sannsynligvis må også membransjiktet skiftes/utbedres. Det er imidlertid vanskelig å si noe om tidspunktet for når dette er nødvendig.
- Overvåk tilstanden jevnlig. For å få tilstandsgrad 0 eller 1 må tettesjiktet skiftes ut, men tidspunktet for når dette er nødvendig er vanskelig å si noe om.

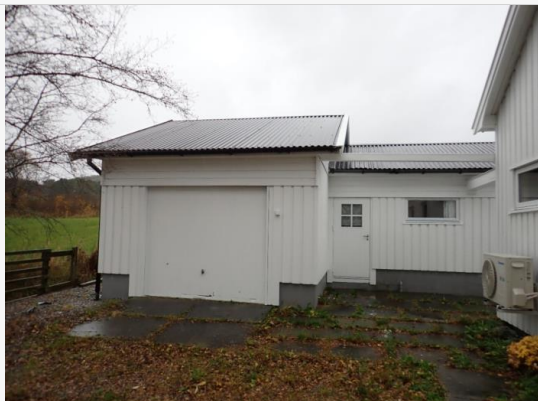
## Garasje

Det er forhold vedrørende bod del som må påregnes undersøkt. Det er observert fukt samt soppvekster i overgang gulv / vegg mot nord og øst. Det må påregnes ytterligere undersøkelser.
