Skagavegen 414, 7970 KOLVEREID

**Koselig ene/fritidsbolig som ligger  
fint til i natursskjønne Skaga,  
Hofles**

Befaringsdato: 23.10.2024

Rapportdato: 01.11.2024

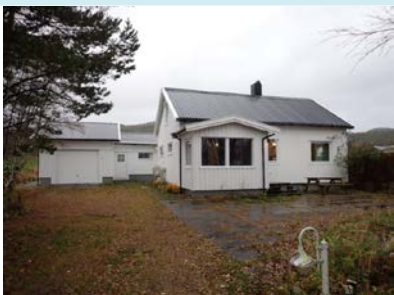
## ENEBOLIG

Ukjent byggeår.

- Det må gjennomføres ytterligere undersøkelser.

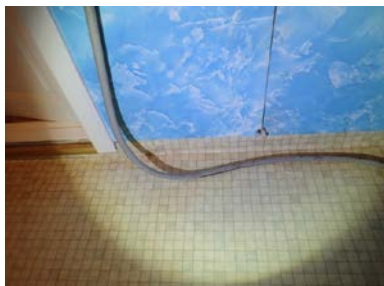
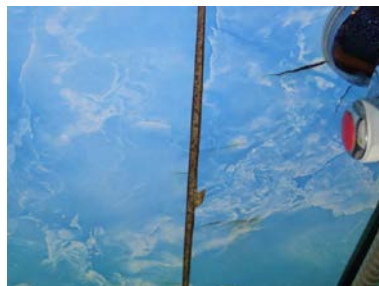
## ETASJE > BAD

Det registreres misfarging av belegget, noe som kan resultere i at belegget blir "sprøtt" og det blir mindre fleksibelt. Ut over dette ingen symptomer på skader registrert.

### TG 2 Overflater Gulv

- Sluket må sjekkes og rengjøres jevnlig.
- Overvåk tilstanden jevnlig. For å få tilstandsgrad 0 eller 1 må slukløsningen skiftes ut og sannsynligvis må også membransjiktet skiftes/utbedres. Det er imidlertid vanskelig å si noe om tidspunktet for når dette er nødvendig.
- Overvåk tilstanden jevnlig. For å få tilstandsgrad 0 eller 1 må tettesjiktet skiftes ut, men tidspunktet for når dette er nødvendig er vanskelig å si noe om.
