# Tilstandsrapport - NS 3600

## Kleppekjærmyra 24B

4885 Grimstad

**Rapport kode: 267955**

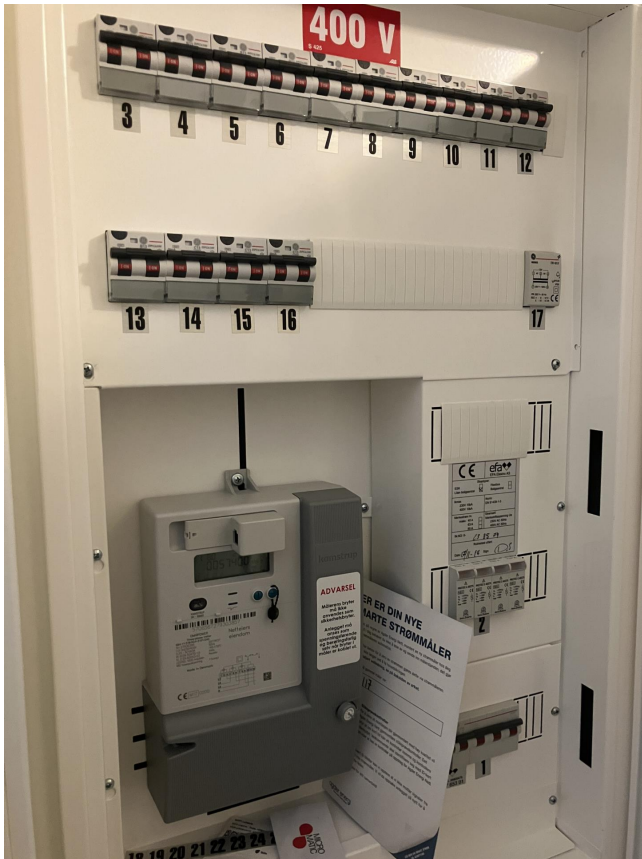
Sikringsskap montert i innvendig bod på vegg syd ende øst.  
Hovedsikring 25 ampere, 13 kurser.

Sikringsskap.

| NR | Sjekkpunkt | Svar | Kommentar |
|---|---|---|---|
| 12 | Foreta en vurdering basert på den visuelle kontrollen som er utført, anleggets alder, anleggets allmenne tilstand og fare for liv og helse. Bør det elektriske anlegget ha en utvidet el-kontroll? Dersom ja, noter det i rapporten. | Ja | Anbefaler en kontroll av EL. anlegget hvert 5 år. |
