# Tilstandsrapport

Kuholmsveien 9, 4631 KRISTIANSAND S

# gnr. 152, bnr. 660, snr. 4

Rapportdato: 29.12.2025

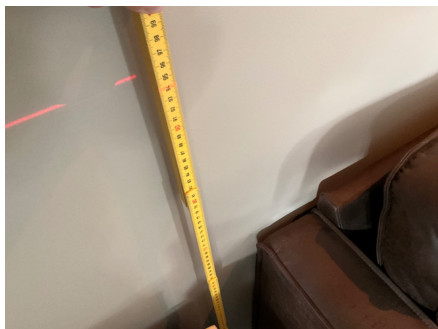
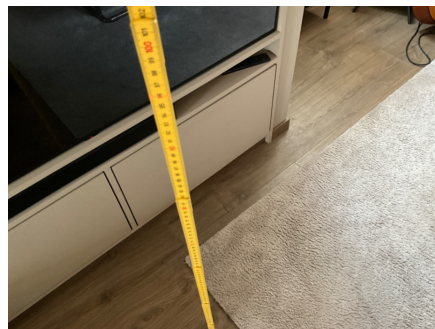
### TG 2 Etasjeskille/gulv mot grunn

- Det er målt høydeforskjell på mellom 15-30 mm gjennom hele rommet. Tilstandsgrad 2 gis med bakgrunn i standardens krav til godkjente måleavvik.

Årsaken til dette kan være variasjoner i byggematerialer, installasjonsprosesser, eller naturlige bevegelser i strukturen.

Årsak til skjevheter vurderes å være grunnet bygningens alder, og datidens byggeskikk.

De registrerte skjevhetene/høydeforskjellen i gulvflatene slik de fremstår på befaringstidspunktet, vurderes i disse ikke å være til vesentlig ulempe for bruken av boligen og rommene.

Det vurderes derfor ikke å være nødvendig med umiddelbare tiltak.

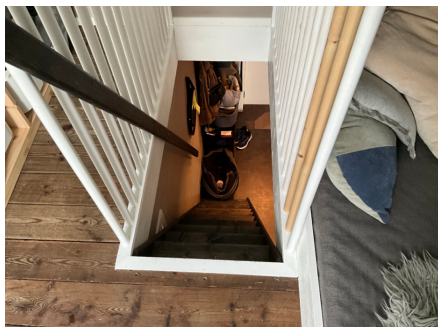
## TG 2 Innvendige trapper

- Trappen er nokså bratt og lite egnet for trapp mellom boligrom.

Fare for fallskader ved manglende rekkverk.

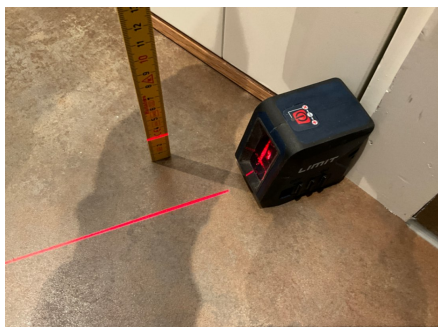
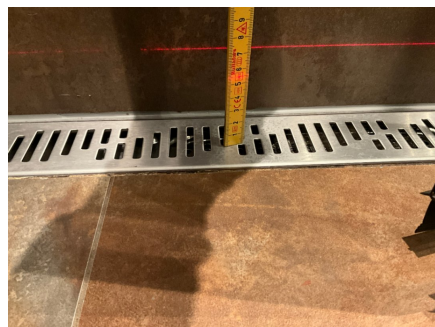
### TG 1 Overflater Gulv

Det er flislagt gulv med elektriske varmekabler. Det er 25 mm. høydeforskjell fra flis ved dør til slukrist.

Det er lokalisert noe hull lyd, men flisene virker å sitter godt. Det er ingen riss i fugene. Strakstiltak er ikke nødvendig. Oppkant ved dør vil bli etablert før salg.

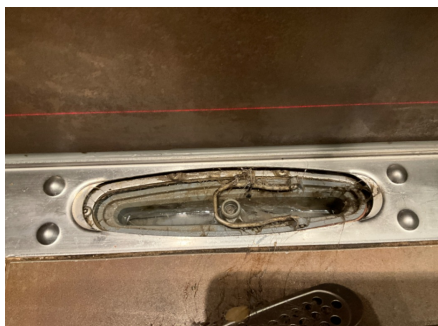
### TG 1 Sluk, membran og tettesjikt

Det er slukrenne ved vegg i dusjsonen og smøremembran med dokumentert utførelse.

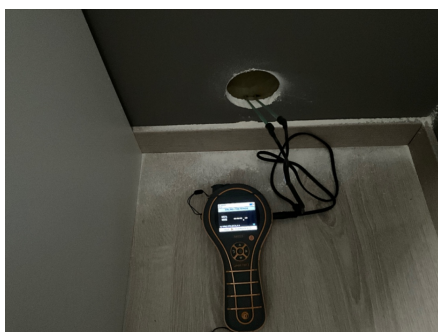
### TG 0 Tilliggende konstruksjoner våtrom

Hulltaking er foretatt uten å påvise unormale forhold. Hulltaking er foretatt på soverom bak våtsone for dusjen. Fuktkvotemåling (vekt%) i konstruksjonen ble målt til under 6.

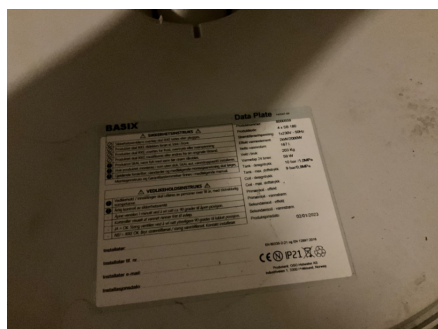
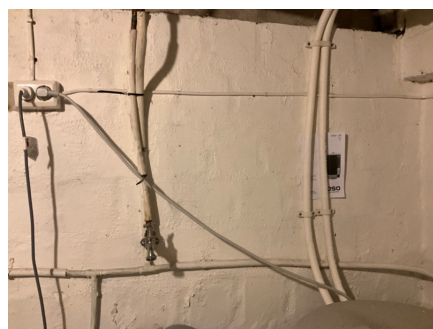
## TG 2 Varmtvannstank

- Det er ikke påvist tilfredsstillende el-tilkobling av varmtvannstank iht. gjeldende forskrift.

Varmtvannsberederen elektriske tilkobling er til stikkontakt. Regelverket tilsier fast tilkobling til denne type bereder.

Berederen har en elektrisk tilkobling som ikke er i tråd med dagens krav for beredere av slik størrelse og effekt.

Dette skyldes at tilkoblingen er blitt utført slik da berederen ble montert.

Den elektriske tilkoblingen med stikkontakt kan medføre økt fare for brannutvikling, grunnet belastningen tilkoblingen utsettes for.

Tiltak for fast tilkobling av berederen bør utføres, selv om dette ikke er et krav om på utføres tilkoblingen fast, før eventuelt ny bereder monteres. Det anbefales likevel at det etableres fast strømtilkobling for å motvirke fare for brann.

- Det bør etableres tilfredsstillende el-tilkobling etter gjeldende forskrift.
