# Tilstandsrapport

Boligbygg med flere boenheter

Nadderudåsen 5 , 1357 BEKKESTUA

Befaringsdato: 05.05.2026

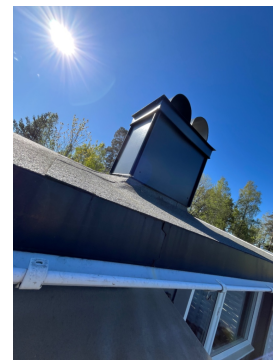
**Vurdering av avvik:**  
• Mer enn halvparten av forventet brukstid er passert på taktekingen.

**Årsak:** Mer enn halvparten av forventet brukstid er passert på taktekingen.  
**Risiko:** Eldre tekking har økt risiko for slitasje, svekket tetthet og lekkasjer, særlig ved sammenføyninger og gjennomføringer.

**Konsekvens:** Det må påregnes økt vedlikeholdsbehov og mulig behov for utskifting/omteking av taket på sikt, med tilhørende kostnader.  
**Anbefalt tiltak:** Kjøper bør være forberedt på framtidig omteking og kan med fordel innhente faglig vurdering og kostnadsoverslag ved planlegging av større vedlikehold eller ved tegn til lekkasje.

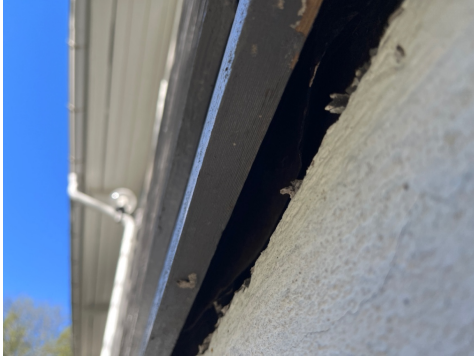
• Det er avvik:  
**Årsak:** Det er ikke etablert tilfredsstillende lufting bak kledningen. Dette var vanlig utførelse på oppføringstidspunktet, men gir i dag grunnlag for tilstandsgrad 2 for å gjøre kjøper oppmerksom på forholdet.  
**Risiko:** Manglende lufting øker risiko for fuktoppbygning bak kledning og raskere nedbrytning av kledningsbord og underliggende konstruksjon.

• Tiltak:  
**Konsekvens:** Økt vedlikeholdsbehov og mulig behov for tidligere utskifting av kledning og eventuelle skadede underliggende materialer enn ved luftet løsning.  
**Anbefalt tiltak:** Planlegge vedlikehold/utskifting av kledning på sikt. Ved større fasadearbeider bør det vurderes å etablere luftet løsning bak ny kledning.

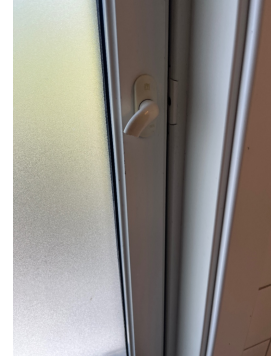
Konsekvens: Redusert brukskomfort og mulig økt trekk/fuktinntrengning rundt vinduet.

Anbefalt tiltak: Kjøper bør være oppmerksom på forholdet. Vinduet bør kompletteres med ny vrider for å sikre normal funksjon og tetting.

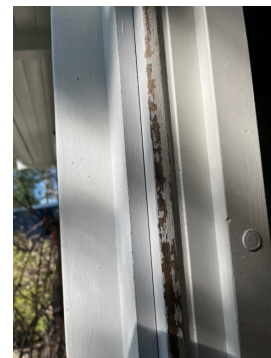
Konsekvens: Vanskelig åpning/lukking og redusert komfort/tetthet; kan medføre behov for mer omfattende vedlikehold eller utskifting ved videre forverring.

Anbefalt tiltak: Dørene bør justeres og vedlikeholdes av fagperson (snekker/tømrer) for å sikre fri gang og tilfredsstillende tetting mot karm og terskel.

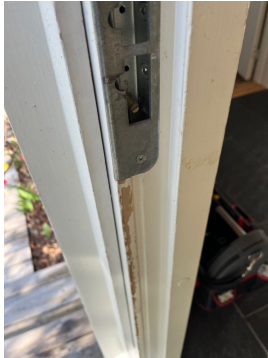
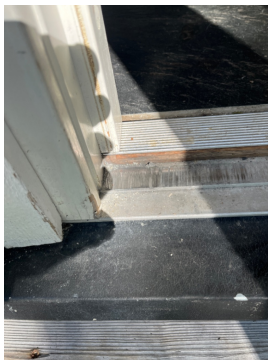
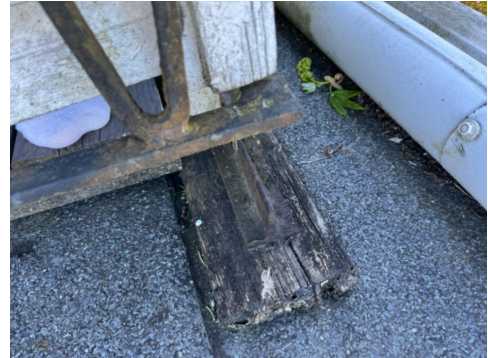
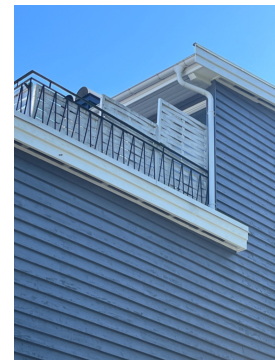
- Mer enn halvparten av forventet brukstid er passert på tettesjikt/membran.
- Det er avvik:

Risiko: Eldre membran og mangelfullt vedlikehold av rekkverk og terrassebord øker risikoen for svekket tetthet, vanninntrengning og slitasje/råte i både terrassegulv, rekkverk og underliggende konstruksjoner.

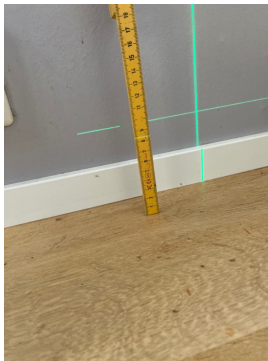
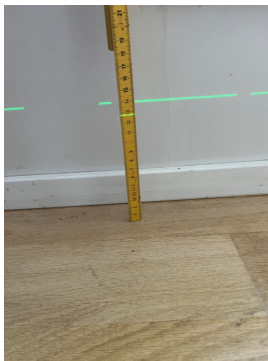
- Målt høydeforskjell på over 20 mm innenfor en lengde på 2 meter. Tilstandsgrad 3 gis med bakgrunn i standardens krav til godkjente måleavvik.
- Målt høydeforskjell på over 30 mm gjennom hele rommet. Tilstandsgrad 3 gis med bakgrunn i standardens krav til godkjente måleavvik.

**Årsak:** Det er målt høydeforskjell på over 30 mm gjennom hele rommet, og over 20 mm innenfor en lengde på 2 meter. Tilstandsgrad 3 settes med bakgrunn i standardens krav til godkjente måleavvik.  
**Risiko:** Store skjevheter i etasjeskiller kan gi økt belastning på bærende konstruksjoner, forverring av skjevheter over tid, samt påvirke dør- og vindusfunksjon og innredning.

Konsekvens: Vesentlige funksjons- og komfortavvik (tydelig skjeve gulv/vegger, fastkilte dører/vinduer) og mulig behov for konstruktive tiltak/utretting av etasjeskiller, med betydelige kostnader.

Anbefalt tiltak: Det bør innhentes faglig vurdering fra byggingeniør eller annen kvalifisert bygningsakkyndig for å kartlegge årsak og omfang, samt prosjektere nødvendige tiltak for utbedring/forsterkning av etasjeskiller. Kjøper bør påregne kostnader til slike tiltak.

**Kostnadsestimat: 200 000 - 500 000**

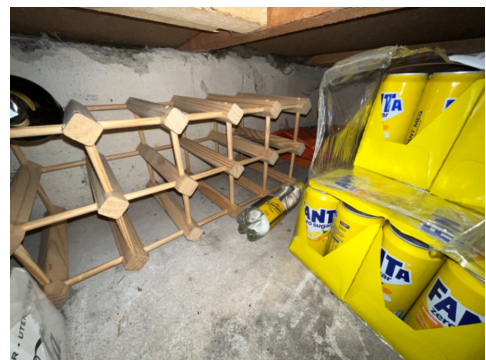
Det er ikke påvist lufting eller ventilering, og "kjellerluft" kjennes. Dette indikerer at utilsiktet fukt er tilstede og tiltak må påregnes. Det ble på tilfeldige steder foretatt fuktmålinger på underside av bjelkelaget ved bruk av Protimeter MMS3 tilkoblet pigger. Målingene viste forhøyede fuktverdier opp mot 16,3%. Utfra de registrerte målingene som ble foretatt så kan det ikke utelukkes skjulte skader. Denne type konstruksjon har erfaringsmessig vist seg å være skadeutsatt.

**Årsak:** Det er ikke tilfredsstillende ventilering av krypkjelleren.  
**Risiko:** Redusert ventilasjon øker risikoen for fuktoppbygging, mugg- og råteskader i bjelkelag, sviller og andre trekonstruksjoner.

Konsekvens: Økt vedlikeholdsbehov og mulige skader i bærende konstruksjoner over tid, med behov for utbedringer og tilhørende kostnader.

Anbefalt tiltak: Ventilasjonsforholdene i kryprommet bør forbedres, for eksempel ved å etablere flere ventilert der det er mulig. Fagperson (byggsakkyndig/tømmer) bør vurdere løsning og omfang.

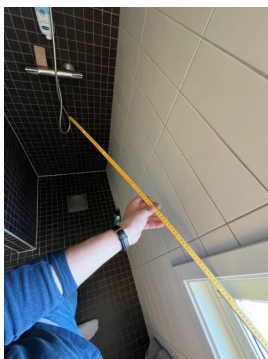
Risiko: Plassering i våtsoner gir økt fuktbelastning på vindu, karm og tilslutninger, med risiko for vanninntrengning og råteskader.

Konsekvens: Redusert levetid og mulig behov for reparasjon/utskifting av vindu og omkringliggende konstruksjon ved skadeutvikling.

Anbefalt tiltak: Vindu og tilslutninger i våtsonen bør følges opp med jevnlig kontroll, vedlikehold og eventuelle tiltak for bedre tetting/beskyttelse etter vurdering av fagperson.

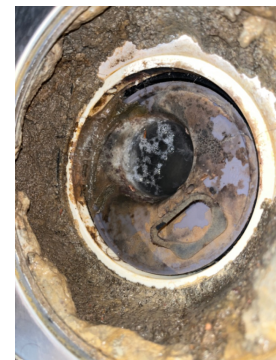
Risiko: Alder og manglende dokumentasjon gir usikkerhet om tettesjiktets tilstand, med økt risiko for svekket tetthet og skjulte lekkasjer over tid.

Konsekvens: Våtrommet fungerer i dag, men det må påregnes økt vedlikeholdsbehov og mulig behov for utskifting av membran og underliggende konstruksjon på sikt, med tilhørende kostnader.

Anbefalt tiltak: Kjøper bør være oppmerksom på alder og manglende dokumentasjon. Det bør påregnes at membranen kan kreve utbedring/utskifting når restlevetiden er oppbrukt eller ved tegn til fukt-/lekkasjeskader.

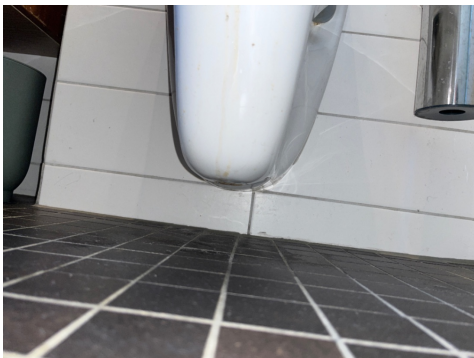
- Det er ikke påvist tilfredsstillende løsning for å synliggjøre lekkasje fra innebygget sisterne.
- Det er påvist skader på innredning.

**Årsak:** Det er ikke påvist tilfredsstillende løsning for å synliggjøre lekkasje fra innebygget sisterne. Det er også registrert skader på innredning på badet.

**Risiko:** Lekkasje fra sisterne kan bli stående skjult i konstruksjon/innredning før de oppdages, med økt risiko for fukt- og råteskader. Skadet innredning har redusert levetid og kan forverres ved videre bruk og eventuell fuktbelastning.

Ingen spalte wc.

**Konsekvens:** Økt vedlikeholdsbehov og risiko for skjulte skader bak innredning/vegg, som kan medføre kostnader til utbedring eller utskifting av både innredning og tilstøtende konstruksjoner.  
**Anbefalt tiltak:** Kjøper bør være oppmerksom på forholdet. Det anbefales at rør-/VVS-fagperson vurderer løsning for lekkasjevarsling/avrenning fra innebygget sisterne, og at skadet innredning repareres eller skiftes ut ved behov.

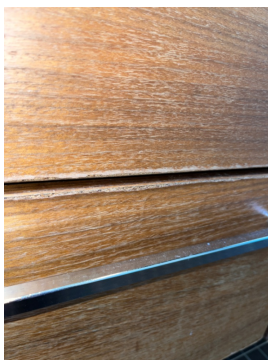
Slitasje innredning.

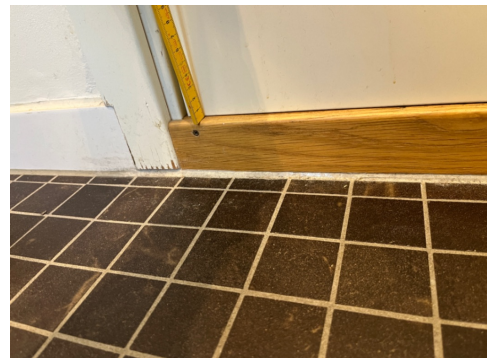
**Risiko:** Utilstrekkelig tilluft gir dårlig luftutskifting, økt fuktbelastning og risiko for kondens, mugg- og råteutvikling over tid.

**Konsekvens:** Redusert inneklimatekvalitet og økt vedlikeholdsbehov for overflater og tilstøtende konstruksjoner.

**Anbefalt tiltak:** Det bør etableres tilfredsstillende tilluft, for eksempel ved dørspalte eller egen ventil, etter vurdering av fagperson (ventilasjons-/byggfaglig).

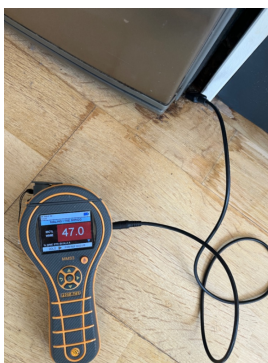
- Det er registrert fuktighet i gulv foran hvitevarer.

Årsak: Det er registrert forhøyet fukt i gulv foran hvitevarer, med målt verdi 47 vekt% i gulvets overflate mellom kjøleskap og oppvaskmaskin. Selger opplyser at dette skal skyldes ising fra fryser.

Risiko: Forhøyet fukt i gulv kan gi skjulte fuktskader og råte i underliggende konstruksjoner, samt muggvekst og lukt dersom årsaken ikke avklares og stoppes.

Anbefalt tiltak: Kjøper bør innhente faglig vurdering (tømrer/bygningssakkyndig eller VVS ved mistanke om lekkasje) for å avklare årsak og omfang, og få anbefalt nødvendige tiltak. Eventuelle utbedringer bør dokumenteres skriftlig.

Kostnadsestimat: 20 000 - 100 000

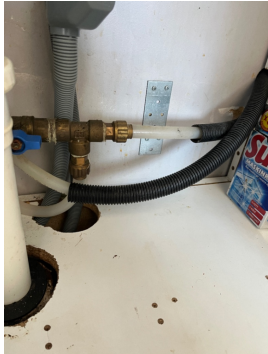
Risiko: Eldre vannrør, åpne varerør og vanskelig tilgjengelig stoppekran gir økt risiko for lekkasjer som kan trenge ut i konstruksjonen uten styrt avrenning, samt forsinket stenging av vann ved hendelser.

Rør i rør uten endetetting.

Anbefalt tiltak: VVS-fagperson bør kontrollere rør-i-rør-anlegget, montere nødvendige tettemuffer/avslutninger og vurdere mer hensiktsmessig plassering/tilgjengelighet for stoppekran, samt vurdere tilstanden på de eldre vannledningene.

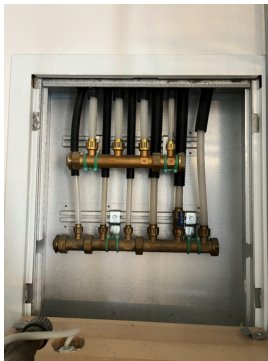
Fordelerskap bad.

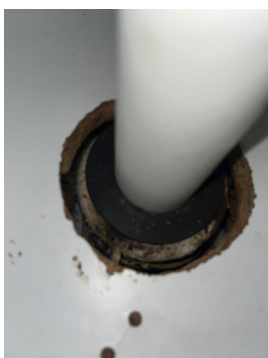
Risiko: Eldre avløpsrør har økt risiko for tetting, sprekker og lekkasjer.

Konsekvens: Det kan oppstå lukt, tilbakeslag og vannskader i tilstøtende konstruksjoner, med behov for reparasjon eller utskifting og tilhørende kostnader.

Anbefalt tiltak: Kjøper bør være oppmerksom på alder og følge med på funksjon (lukt, tregt avløp, synlige fukttegn). Ved tegn til avvik bør VVS-fagperson vurdere behov for rens, reparasjon eller utskifting.

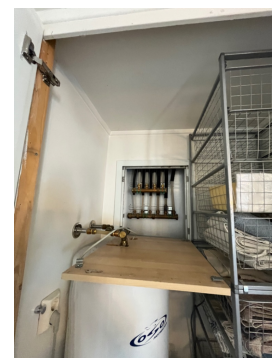
Risiko: Feil eller mangelfull el-tilkobling kan gi økt risiko for varmgang og elektriske feil. Eldre bereder har økt sannsynlighet for lekkasje og funksjonssvikt.

Konsekvens: Mulig fare for skade på el-anlegg/bereder, vannskade ved lekkasje og behov for hasteutbedring eller utskifting, med tilhørende kostnader.

Anbefalt tiltak: Registrert elektroinstallatør bør kontrollere og eventuelt utbedre el-tilkoblingen til varmtvannstanken. VVS-fagperson bør vurdere berederens tilstand og gi anbefaling om eventuell utskifting på grunn av alder.
