# Tilstandsrapport

Kjedehus/Atriumhus

Skogvegen 10 E, 2005 RÆLINGEN

Befaringsdato: 19.05.2025

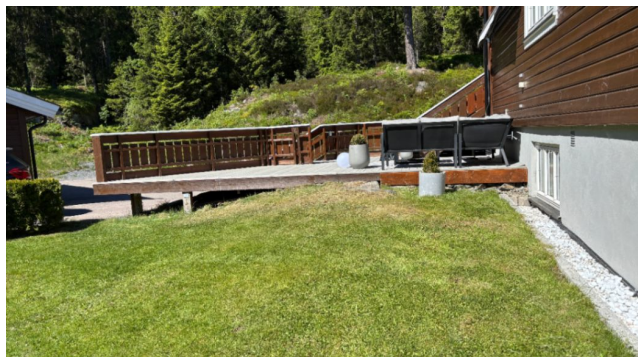
## TG 2 Utvendige trapper

Utvendige tretrapper i trekonstruksjoner.

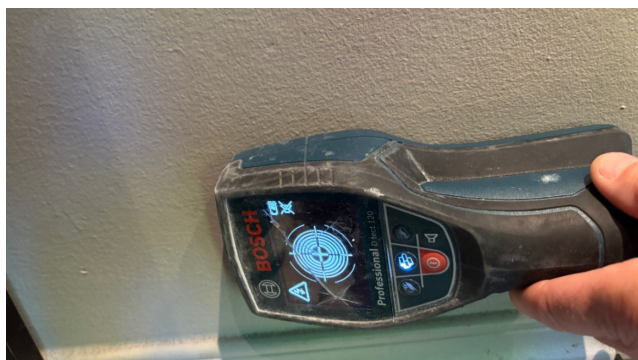
Rød varslings i området med stendersøker. El- og vannrør i vegg. Ikke forsvarlig og borre.

Det er utført fuktsjekk med fuktindikator, og det er ikke registrert fuktforskjeller på baderommet.

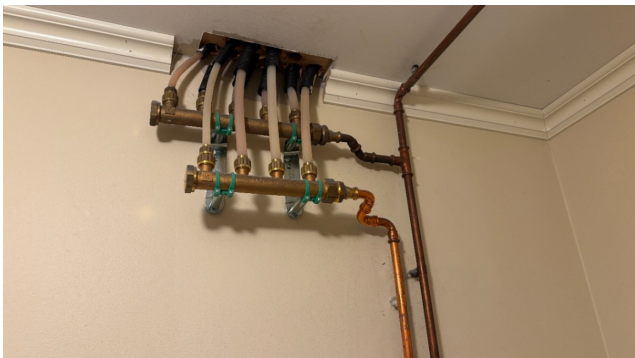
Kobber og forkrommede kobberrør. Rør i rør system. Stoppekran i vaskerom.

Rørstamme i vaskerom og bad i 2 Etasje. Rørskapet er ikke inspisert pga Manglende nøkkel.

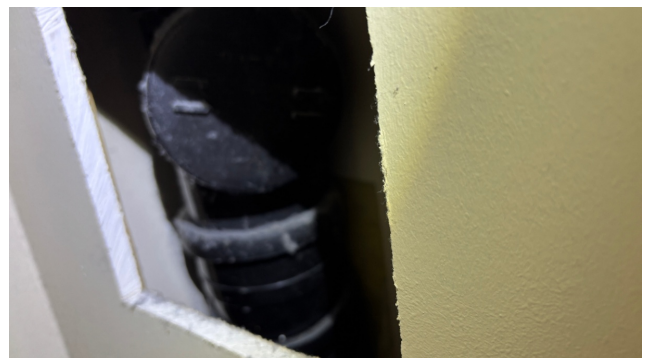
### ! TG 1 Avløpsrør

Avløpsrør av plast, synlig. Stakeluke i vaskerom.

Lufting av systemet er ikke besiktiget kommentert av takstmannen.

Ingen skader er observert på synlige rør. For nærmere undersøkelser må rørlegger tilkalles.
