# Tilstandsrapport

Tomannsbolig

Barnepikeveien 12, 3770 KRAGERØ

Befaringsdato: 23.04.2025

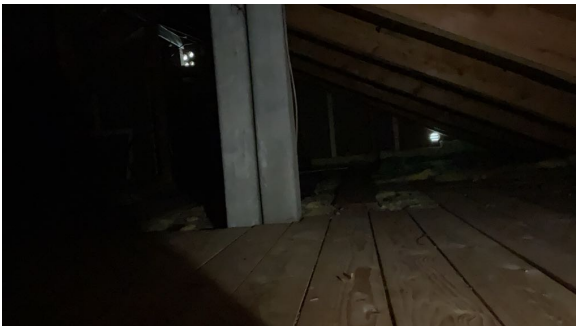
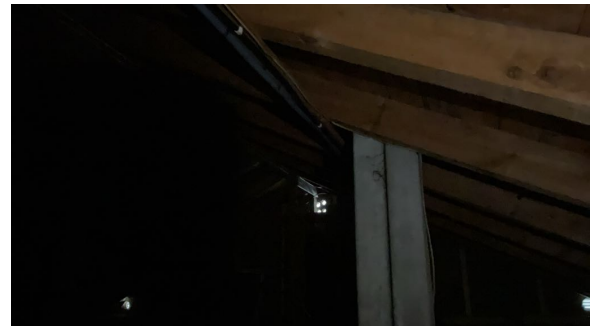
Det er saltak i trekonstruksjon.

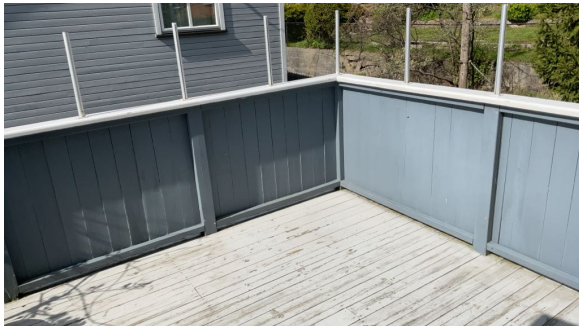
Det er balkong i trekonstruksjon.

11 kvm.

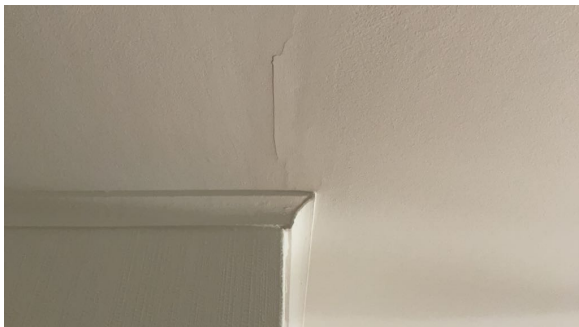
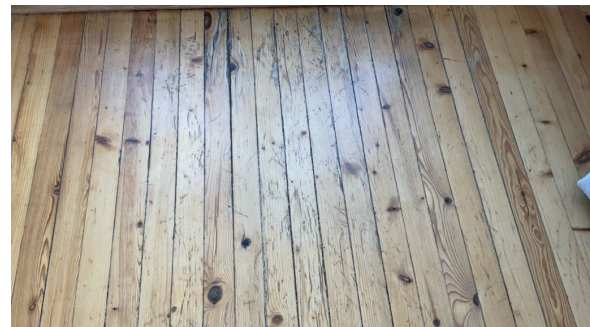
Etasjeskillere er trebjelkelag.

- Det er målt høydeforskjell på mellom 15-30 mm gjennom hele rommet. Tilstandsgrad 2 gis med bakgrunn i standardens krav til godkjente måleavvik.

- For å få tilstandsgrad 0 eller 1 må høydeforskjeller rettes opp. Det vil imidlertid sjelden være økonomisk rasjonelt som et enkeltstående tiltak i en bolig som dette. Dersom boligen en gang skal renoveres, kan man vurdere slike tiltak.

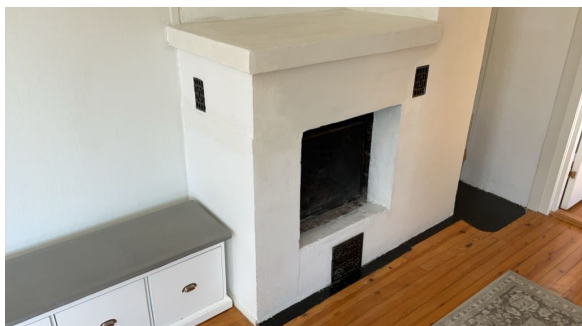
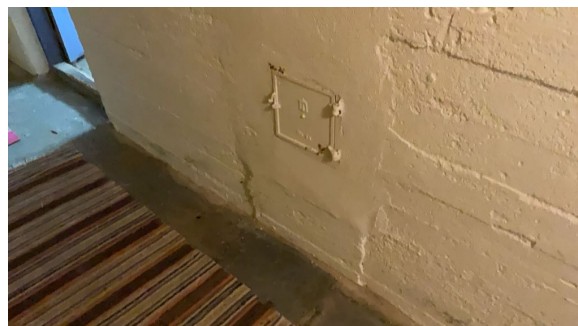
Bjelkelaget er ikke dimensjonert for peis. Det er sprekker i peisen.

Peisen bør erstattes med vedovn eller peisovn (som veier mindre enn peisen).

**Kostnadsestimat: 50 000 - 100 000**

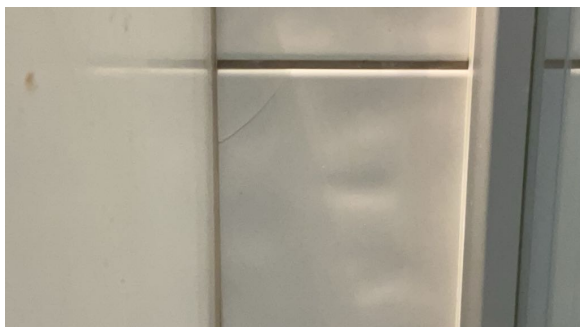
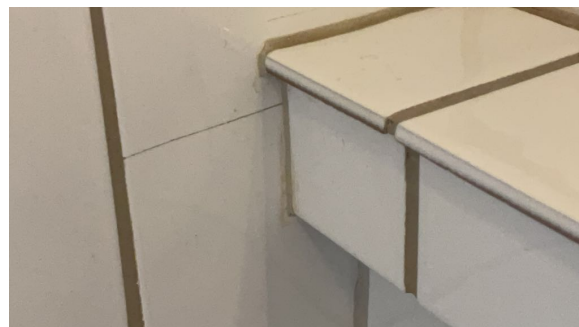
- Det er påvist sprekker i fliser.

- Våtrommet fungerer med dette avviket.

For å lukke avviket, må overflatene i våtsoner beskyttes eller skiftes.

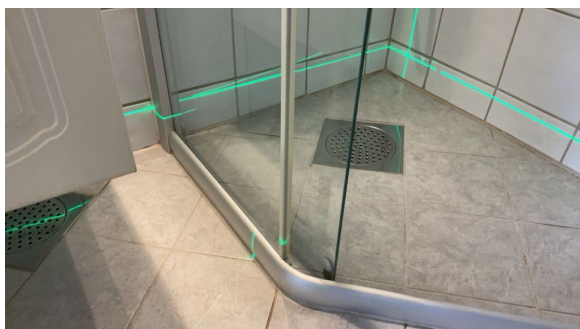
#### TG 2 Overflater Gulv

- Det er påvist at flisfuger har riss/sprekker.
- Det er påvist avvik i fallforhold til sluk i forhold til krav i forskrift på byggetidspunktet.

- Våtrommet fungerer med dette avviket.
- Slike riss/sprekker kan indikere bakenforliggende fuktskader, og konstruksjonen bør observeres jevnlig for å vurdere utvikling.

For å lukke avviket må det foretas utbedringer.

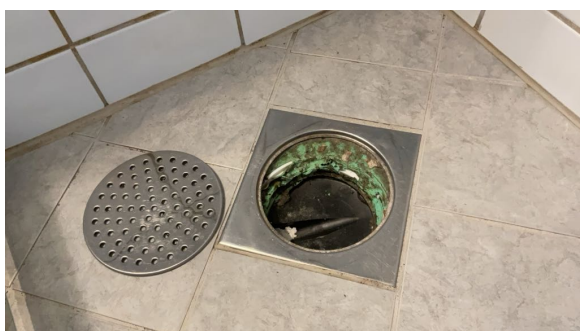
### TG 3 Sluk, membran og tettesjikt

- Det må foretas utbedring for å unngå fuktskader i konstruksjonen.

Kostnadsestimat: 100 000 - 300 000
