# Tilstandsrapport

Firemannsbolig

Øvre Stølsli 2, 2953 BEITOSTØLEN

Befaringsdato: 19.05.2025

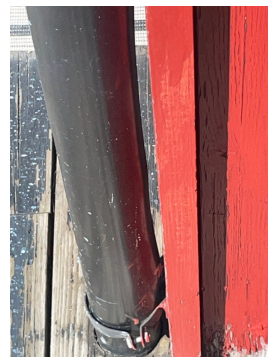
Det er registrert frostsprengte nedløp.

Umiddelbare tiltak er ikke nødvendig, men frostsprengte nedløp må holdes under oppsikt, og tiltak må vurderes om tilstanden forverres.

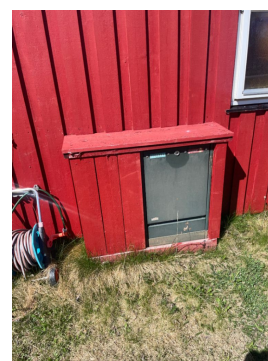
Lav avstand mot terreng.

- Lokal utbedring bør foretas for å øke avstanden mellom terreng og bordkledning.

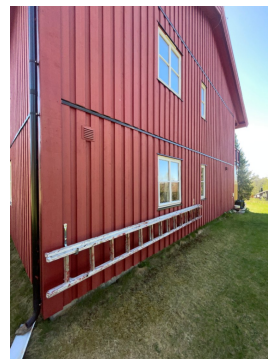
Lav avstand mot terreng.

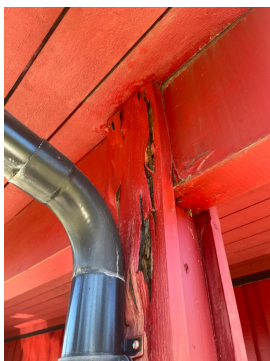
Bærende søyle til takkonstruksjonen har synlige råteskader. Skade er registrert i øvre del av søyle, mot overliggende balkong til 2. etasje.

Råteskader i bærende konstruksjon.

- Dersom tiltaket ikke utføres er det fare for videre skadeutvikling.

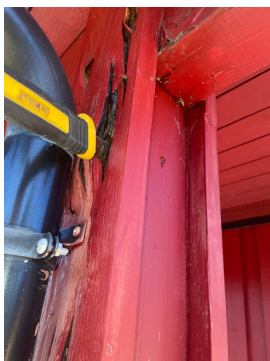
Råteskader i bærende konstruksjon.

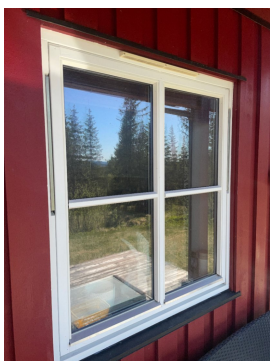
- Karmene i vinduer er slitte og det er sprekker i trevirket.

Værslitte karm/treverk

- Andre tiltak:
- Det må foretas lokal utbedring.

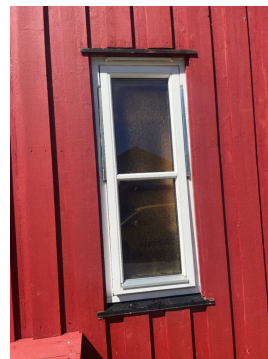
Værslitte karm/treverk

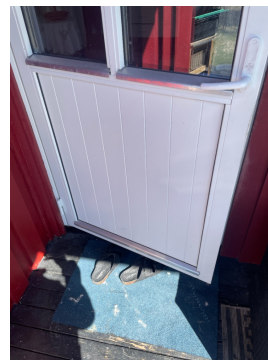
- Karmene i dører er værslitte utvendig og det er sprekker i trevirket.

- Det må foretas lokal utbedring.

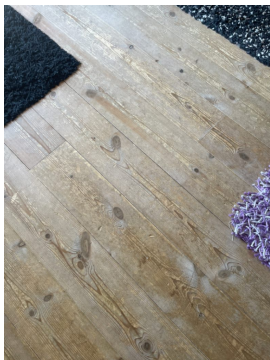
Riper og skader utover normal slitasje.

Overflater fungerer med registrert avvik.

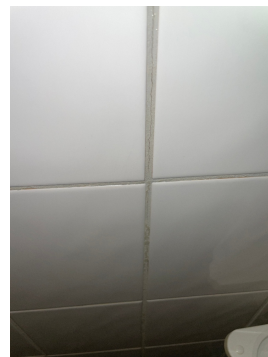
- Det er påvist at flisfuger har riss/sprekker.

- Slike riss/sprekker kan indikere bakenforliggende fuktskader, og konstruksjonen bør observeres jevnlig for å vurdere utvikling.
- Fuger bør skiftes ut.

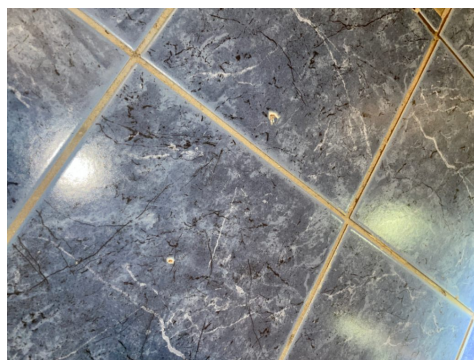
- Det er påvist at høydeforskjell fra topp slukrist til gulv/synlig topp membran ved dørterskel er mindre enn 25 mm.
- Det er påvist at noen fliser har bom (hulrom under).
- Det er påvist avvik i fallforhold til sluk i forhold til krav i forskrift på byggetidspunktet.
- Det er påvist avvik i fuger.
- Svertesopp er registrert

Grunne fuger

- Selv om svertesopp hovedsakelig er et overflatefenomen, kan kraftig vekst indikere høy fuktighet som igjen kan føre til at råtesopper etableres og forårsake skade på bygningskonstruksjonen.
- Selv om bom eller hull lyd ikke alltid er et umiddelbart problem, bør det overvåkes nøye for eventuell utvikling i sprekker i flisfuger e.l., oppstår dette må en foreta tiltak for å begrense utviklingen.
- Et bad med manglende/reduert fall til sluk blir mindre funksjonelt og sikkert for brukeren. Dette kan medføre stående vann på gulvet, vann som ikke ledes effektivt til sluket, økt risiko for at vann renner ut av rommet og redusert sklisikkerhet på gulvet.
- Dersom tiltaket ikke utføres, kan dette over tid føre til at flisene løsner eller sprekker, spesielt ved belastning eller bevegelser i konstruksjonen.
- Det må gjøres tiltak for å lukke avviket.

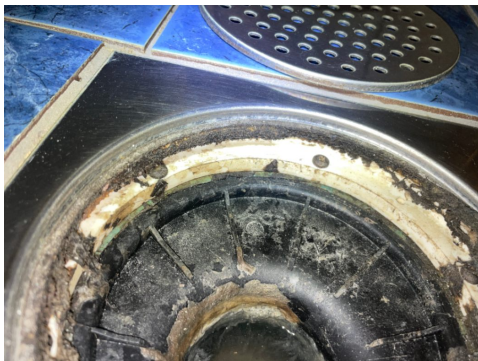
- Det er påvist mangelfull/feil utførelse rundt rørgjennomføringer e.l. som gir fare for fukt i konstruksjonen i våtsone.
- Det er rundt sluk påvist en ikke-fagmessig utførelse av membran/tettesjikt/klemring.
- Mer enn halvparten av forventet brukstid er passert på membranløsningen.
- Vurdering basert på alder. Tilstandsgrad 2 gis med bakgrunn i at mer enn halvparten av forventet brukstid for membran/tettesjikt er passert. Det er nå ingen symptomer på funksjonssvekkelse, men vær oppmerksom på at dette er en risikokonstruksjon.

Sluk i dusj

- Usikker løsning rundt klemring gir økt risiko for at vann kan trenge ned mellom membranen og sluket. Dette kan føre til lekkasje og fuktskader i underliggende konstruksjoner over tid.
- Overvåk konstruksjonen jevnlig. For å få tilstandsgrad 0 eller 1 må løsningen utbedres, men tidspunktet for når dette er nødvendig er vanskelig å si noe om.
- Løsningen/utførelsen rundt rørgjennomføringer gir fare for fukt inn i konstruksjoner.

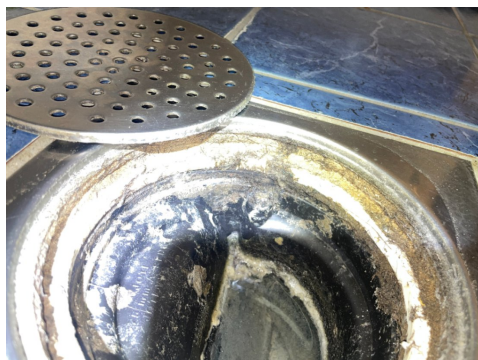
Hjelpesluk

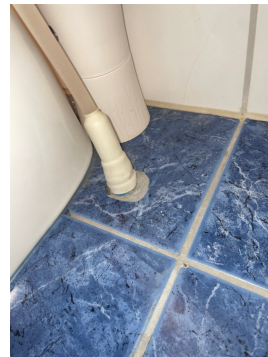
Ufaglig tetting rundt rørgjennomføring i gulv.

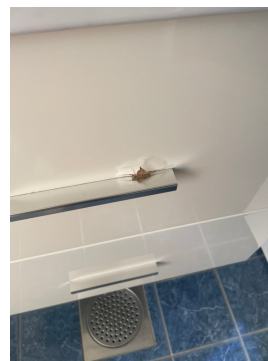
- Det er påvist skader på innredning.

Skader i innredning

- Lokal utbedring må utføres.

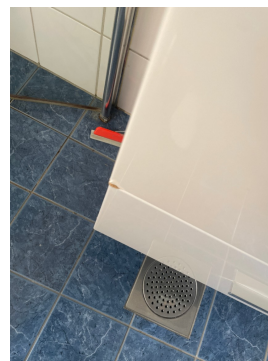
Skader i innredning

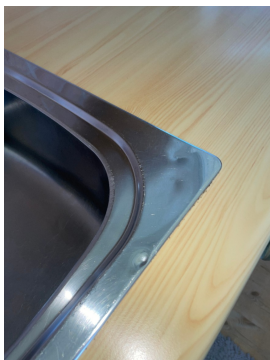
Bulker i oppvaskkum

Kjøkkeninnredning opprettholder fortsatt tenkt funksjon.

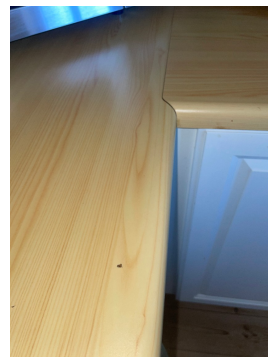
Liten skade i benkeplate
