# Tilstandsrapport

Enebolig

Breidablikkveien 30, 3216 SANDEFJORD

Befaringsdato: 14.03.2025

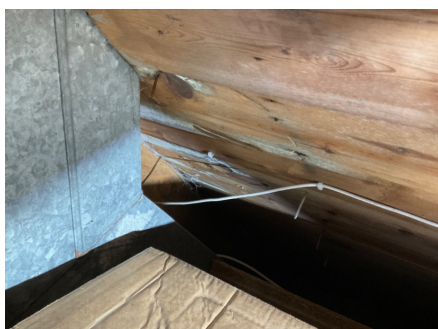
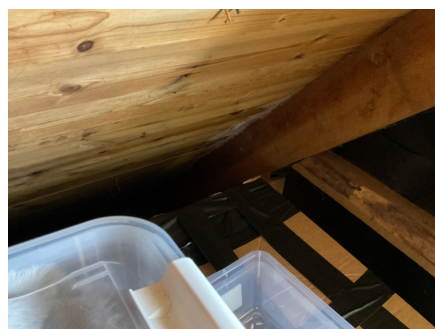
Det er noe muggsopp i undertak ut mot gavel. Dette kan skyldes fukt. Ukjent årsak.

Det er ikke montert dampsperre i tak mellom bolig og kaldt loft. Dette kan føret til fuktskjolder i undertak.

Muggsopp i undertak

Ved renovering eller oppussing av boligen anbefales det å etablere dampsperre på varm side av konstruksjonen.

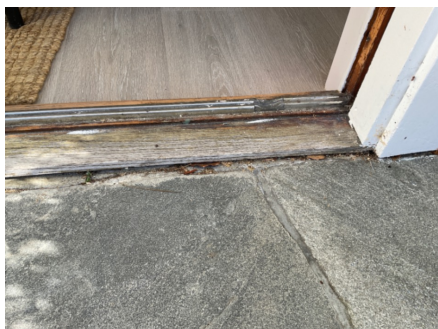
Ufagmessig utførelse mellom terskel og skiferflis.

Utførelsen mellom terskel og skifer vil kunne gi fare for inntrenging av fukt under dør. Beslag bør monteres.  
Fremtidige eiere bør påregne utskifting av dør. Med godt vedlikehold kan levetiden forlenges.

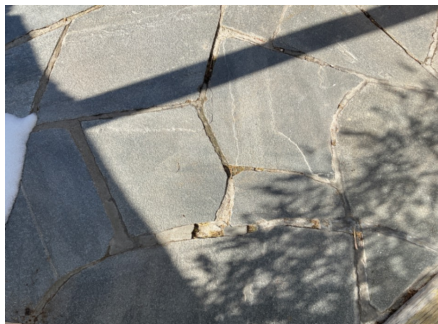
Løse fuger

Løse fuger og skifer bør festes.

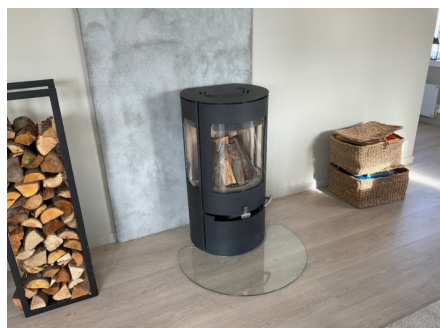
Peisovn i stue.

Pipen er av eldre dato og vil naturlig ha noe større avvik en nyere piper. Det kan ikke utelukkes at det kan forekomme sprekker og løse fuger, uten at det ble oppdaget på bafaringen. Det kan ikke utelukkes at det i fremtiden kan forekomme behov for rehabilitering av pipen.

Ingen umiddelbare tiltak ansees å være påkrevd.

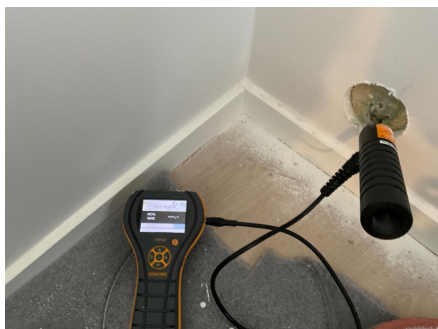
Det ble ikke målt forhøyede fuktverdier ved fuktmåling i innkledd vegg under bakkenivå.

Fuktmåling i vegg.

Ingen umiddelbare tiltak er påkrevd.

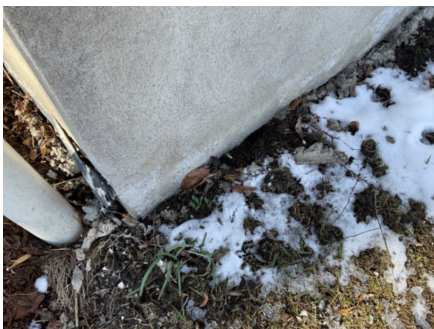
Det er ikke synlig fuktsikring av grunnmur på alle fasader.

Ikke synlig fuktsikring av grunnmur.

Siden det ikke er synlig fuktsikring på enkelte sider av grunnmur må det tas forbehold om at det kan forekomme plasser hvor drenering og utvendig fuktsikring ikke er skiftet.
