# Tilstandsrapport

Enebolig

Helgerødveien 120, 3233 SANDEFJORD

Rapportdato: 22.08.2025

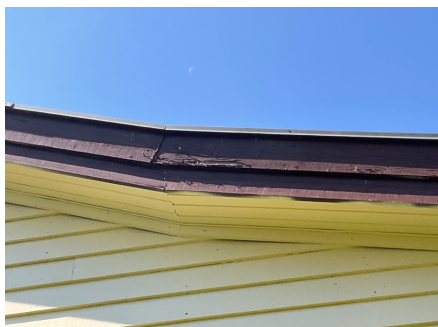
Det er noe sprekker og værslitasje på vindskier. Ellers normal alderslitasje.

Vindskier med sprekker og slitasje.

Vindskier bør skrapes og males, eller skiftes ut.

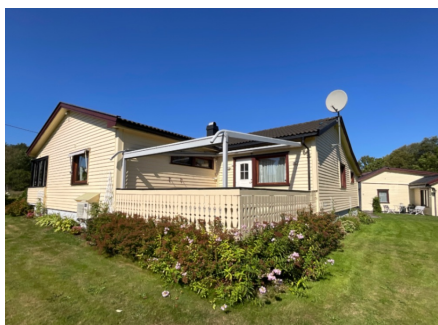
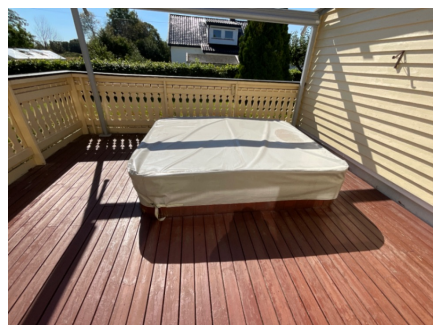
Terrassen har normal slitasje. Noe mindre skjevheter i konstruksjon.  
Eier opplyser at det er en lekkasje fra Jacuzzi. Ukjent årsak.

Det bør gjennomføres nærmere undersøkelser for å avdekke årsaken til lekkasjen fra Jacuzzi, og nødvendige utbedringer bør utføres for å hindre fuktskader og videre forringelse av terrassen. Mindre skjevheter og normal slitasje bør følges opp med jevnlig vedlikehold for å unngå økte skader over tid.

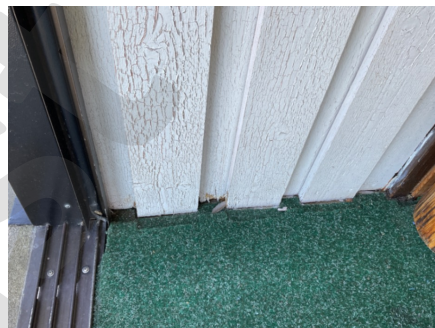
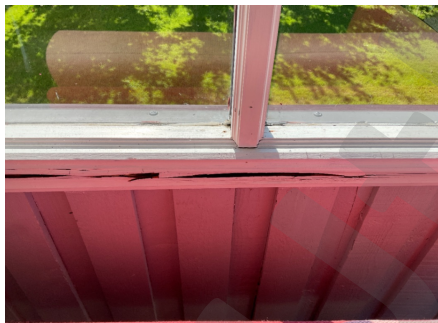
Råte nederst på kledning

Råte på vindu

Råteskadet vinduskarm og vinduslister bør utbedres eller skiftes for å hindre videre skade og redusert levetid. Begynnende råte på kledningsbord bør utbedres for å unngå ytterligere forringelse og mulig fuktskader.

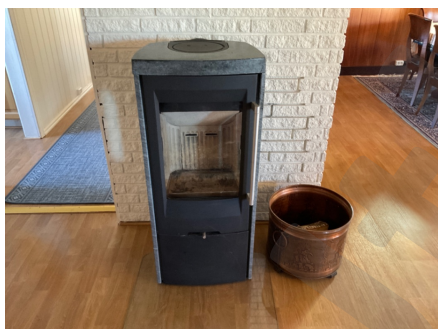
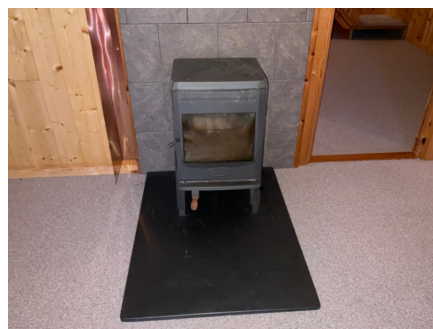
Pipen er av eldre dato og vil naturlig ha noe større avvik enn nyere piper. Det kan ikke utelukkes at det kan forekomme sprekker og løse fuger, uten at det ble oppdaget på befaringen. Det kan ikke utelukkes at det i fremtiden kan forekomme behov for rehabilitering av pipen.

Det anbefales å få pipen kontrollert av kvalifisert fagperson for å avdekke eventuelle sprekker eller løse fuger, og utføre nødvendige utbedringer for å unngå brannfare og lekkasje av røykgass. Ellers ingen umiddelbare tiltak.

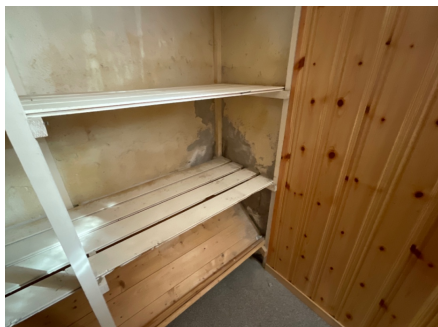
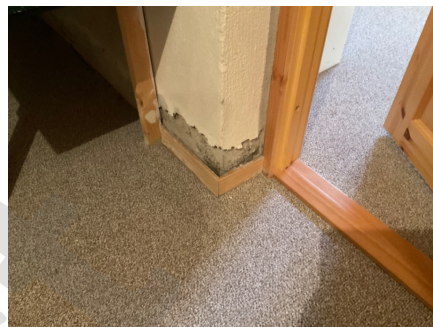
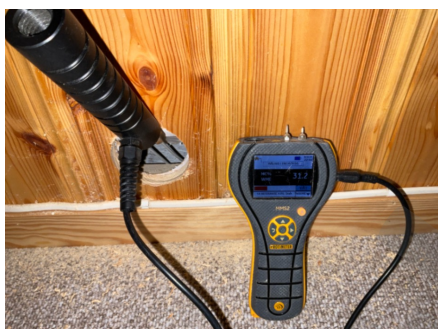
Det ble på befaringen registrert fuktskjolder og saltutslag på gulv og synlige vegger i kjeller. Noe betongavskalling, dette som en konsekvens av fukt.

Det ble ved hulltaking og fuktmåling målt 27 vektprosent fuktighet i utført vegg under bakkenivå.

Når fuktnivået i vegger under bakkenivå overstiger 17 vektprosent vil fare for utvikling av muggsoppvekster i konstruksjonen. Om vektprosenten stiger over 22 vektprosent vil det være stor sansynlighet for at det over tid utvikles råte i konstruksjonen. Fremtidige eiere bør vurdere å skifte drenering eller foreta andre tiltak som fjerner eller begrenser fukt i lukket konstruksjon under bakkenivå.

Saltutslag og avskalling på kjellervegg

Pussavskalling på kjellervegg

Fuktmåling i utforet kjellervegg

Fukt, saltutslag eller svertesopp på kjellervegger og gulv bør vurderes i sammenheng med alder og tilstand på drenering og utvendig fuktsikring av grunnmur. Det anbefales å holde kjelleren godt ventilert. Dersom avvikene på gulv eller vegger utvikler seg videre, bør utskifting av drenering vurderes for å unngå økt risiko for fuktskader, mugg og råte.

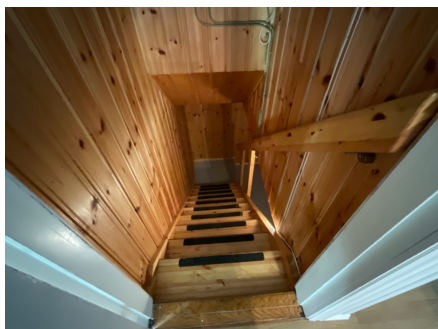
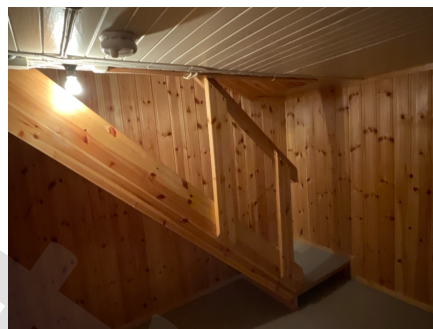
Trapp til kjeller

- Håndløper bør monteres, men det var ikke krav på byggetidspunktet.
- Åpninger er såpass store at det ut ifra sikkerhetsmessige forhold anbefales å lage mindre åpninger.

Håndløper bør monteres på vegg, og åpningene mellom trinn og rekkverk bør reduseres for å tilfredsstille dagens forskriftskrav og forhindre fallskader, spesielt for barn. Bratt trapp og lav takhøyde kan øke risikoen for ulykker, og tiltak bør vurderes for å bedre sikkerheten. Åpninger i rekkverk bør gjøres mindre.

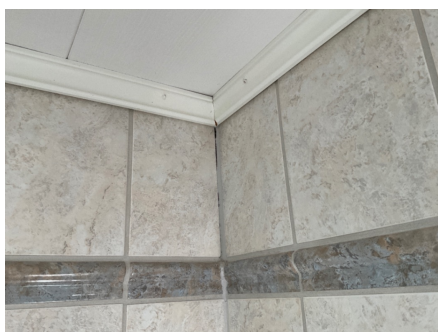
Det er sprekk i silicon i hjørne på vegg.

sprekk i fuge i hjørne på vegg

Silikonfugen i hjørnet bør skiftes ut for å hindre fuktinntrengning og mulig skade på underliggende konstruksjoner.

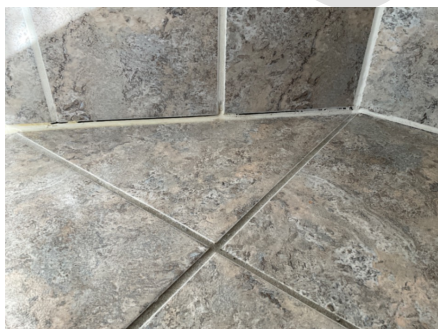
Det er sprekk i silikonfuge i overgang mellom gulv og vegg.

Sprekk i fuger i overgang mellom gulv og vegg

Sprekk i silikonfuge bør også utbedres for å hindre fuktinntrengning og påfølgende skader.

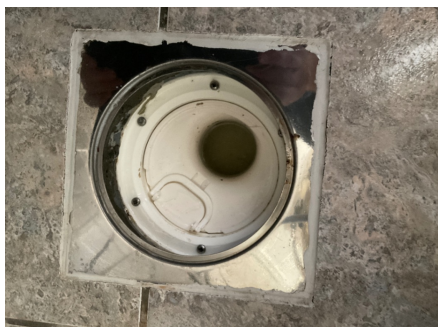
Sluk i dusjsone

- Mer enn halvparten av forventet brukstid er passert på membranløsningen.
- Mer enn halvparten av forventet brukstid er passert på slukløsningen.
- Det er avvik:

- Tiltak:
  - Overvåk tilstanden jevnlig. For å få tilstandsgrad 0 eller 1 må slukløsningen skiftes ut og sannsynligvis må også membransjiktet skiftes/utbedres. Det er imidlertid vanskelig å si noe om tidspunktet for når dette er nødvendig.
  - Det er viktig å merke seg at levetiden til en membran varierer basert på kvalitet, installasjon og bruk. Eldre membraner kan bli sprø og sprekke opp, noe som fører til at de mister sin vanntettende funksjon. Dette kan resultere i vannlekkasjer gjennom vegger og gulv og fuktskader.
- Det anbefales å innhente dokumentasjon på utførelse og alder på membran for å avklare risiko for lekkasjer og fuktskader. Manglende dokumentasjon kan medføre usikkerhet om tetthet og levetid på våtrommet.

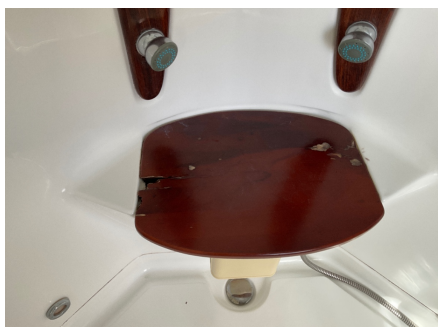
Skade på sitteplate i dusjhjørne.

- Uten dreneringsløsning/lekkasjesikring kan lekkasjer pågå over lang tid uten å bli oppdaget. Dette kan føre til omfattende fuktskader i omkringliggende byggematerialer.
- Sitteplate i dusjkabinett bør skiftes ut.

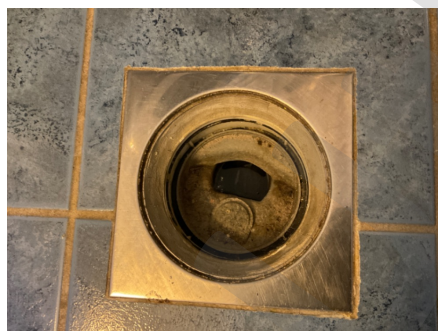
Sluk i gulv.

- Mer enn halvparten av forventet brukstid er passert på membranløsningen.
- Mer enn halvparten av forventet brukstid er passert på slukløsningen.
- Det er avvik:

- Tiltak:
  - Overvåk tilstanden jevnlig. For å få tilstandsgrad 0 eller 1 må tettesjiktet skiftes ut, men tidspunktet for når dette er nødvendig er vanskelig å si noe om.
  - Det er viktig å merke seg at levetiden til en membran varierer basert på kvalitet, installasjon og bruk. Eldre membraner kan bli sprø og sprekke opp, noe som fører til at de mister sin vanntettende funksjon. Dette kan resultere i vannlekkasjer gjennom vegger og gulv og fuktskader.
- Det anbefales å innhente dokumentasjon på utførelse og alder på membran for å avklare risiko for lekkasjer og fuktskader. Manglende dokumentasjon kan medføre usikkerhet om tetthet og levetid på våtrommet.

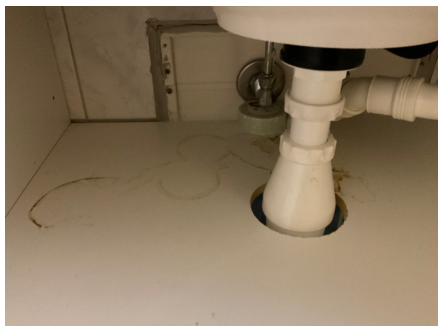
Det er fuktskjolder etter lekkasje fra vannlås i servantskap.

Lekkasje fra vannlås i servant skap.

Lekkasje i vannlås bør tettes for å hindre at det blir skade på innredningen.

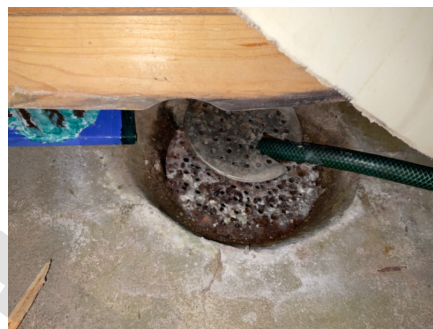
Vaskerommet er av eldre dato og innehar ikke de funksjonene som dagens krav stiller til våtrom. Dette er bla. forhold knyttet til membran, fuktsikre overganger mellom gulv og vegg samt ventilasjon.

Enkel vaskekjeller.

- Våtrommet har behov for omfattende oppgraderinger. For å sikre en løsning som oppfyller gjeldende krav, bør tettesjikt, sluk og røropplegg oppgraderes og dokumenteres.
- Manglende oppgradering av våtrommet medfører høy risiko for at konstruksjonene ikke vil tåle vanlig bruk av vann eller lekkasjer. Selv om det er dusjkabinett, er det fortsatt en betydelig risiko for at våtrommets konstruksjoner ikke tåler lekkasjer. Dette kan føre til fuktskader på tilstøtende konstruksjoner.

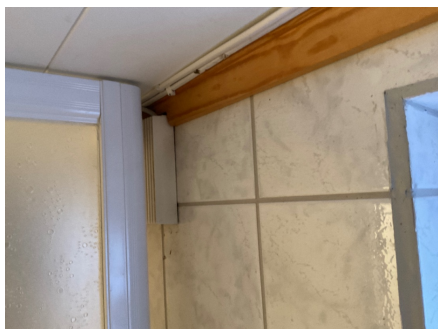
Ventilasjon bak dusjkabinett

Ventilasjonsåpningen bør flyttes til en mer hensiktsmessig plassering for å sikre tilstrekkelig luftutskiftning og unngå redusert effekt av ventilasjonen, noe som kan føre til fuktproblemer og dårlig innneklima.

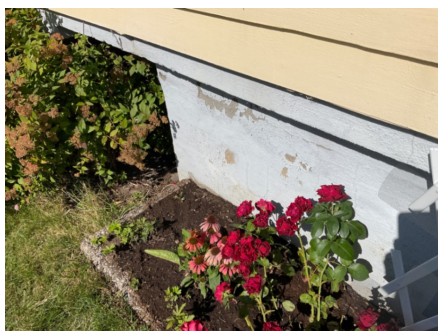
Det er puss og malingsavskalling på utvendig grunnmur. Grunnmuren er fra byggeår. det må påregnes noe riss og mindre sprekker. Dette som en naturlig konsekvens av alder og naturlige setninger.

Malingsavskalling

Løs murpuss og maling bør fjernes og erstattes med ny puss og maling. Dette for å gjøre grunnmuren motstandsdyktig mot fukt og vannintrenging.
