# Tilstandsrapport

Enebolig

Helgerødveien 120, 3233 SANDEFJORD

Befaringsdato: 18.08.2025

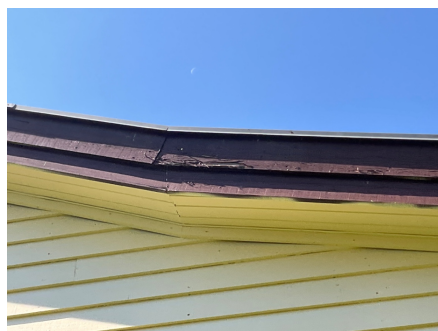
Det er noe sprekker og værslitasje på vindskier. Ellers normal aldersslitasje.

Vindskier med sprekker og slitasje.

Vindskier bør skrapes og males, eller skiftes ut.

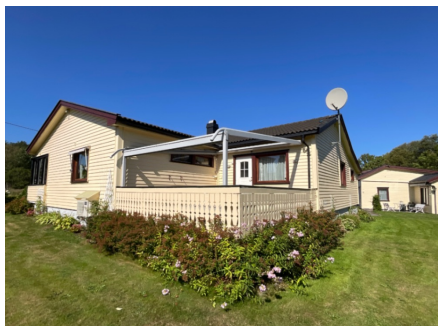
Terrasse

Terrassen har normal slitasje. Noe mindre skjevheter i konstruksjon.  
Eier opplyser at det er en lekkasje fra Jacuzzi. Ukjent årsak.

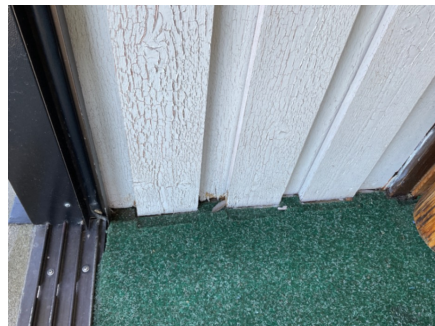
Råte nederst på kledning

Råteskadet vinduskarm og vinduslister bør utbedres eller skiftes for å hindre videre skade og redusert levetid. Begynnende råte på kledningsbord bør utbedres for å unngå ytterligere forringelse og mulig fuktskader.

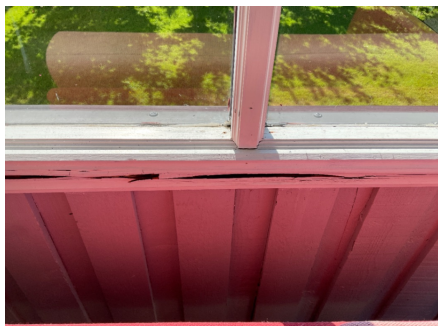
Råte på vindu

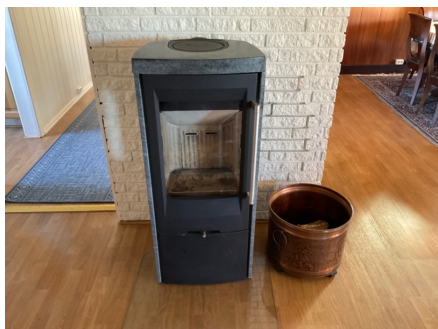
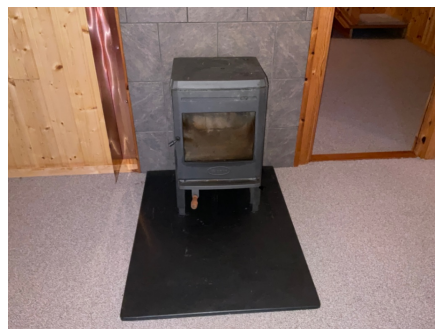
Pipen er av eldre dato og vil naturlig ha noe større avvik en nyere piper. Det kan ikke utelukkes at det kan forekomme sprekker og løse fuger, uten at det ble oppdaget på befaringen. Det kan ikke utelukkes at det i fremtiden kan forekomme behov for rehabilitering av pipen.

Det anbefales å få pipen kontrollert av kvalifisert fagperson for å avdekke eventuelle sprekker eller løse fuger, og utføre nødvendige utbedringer for å unngå brannfare og lekkasje av røykgass. Ellers ingen umiddelbare tiltak.

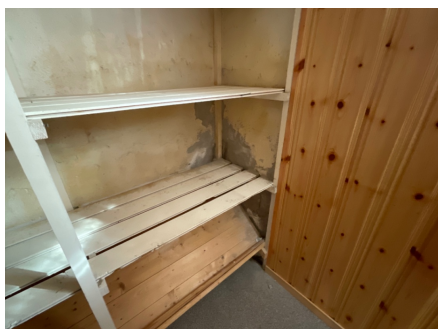
Det ble på befaringen registrert fuktskjolder og saltutslag på gulv og synlige vegger i kjeller. Noe betongavskalling, dette som en konsekvens av fukt.

Saltutslag og avskalling på kjellervegg

Fukt, saltutslag eller svertesopp på kjellervegger og gulv bør vurderes i sammenheng med alder og tilstand på drenering og utvendig fuktsikring av grunnmur. Det anbefales å holde kjelleren godt ventilert. Dersom avvikene på gulv eller vegger utvikler seg videre, bør utskifting av drenering vurderes for å unngå økt risiko for fuktskader, mugg og råte.

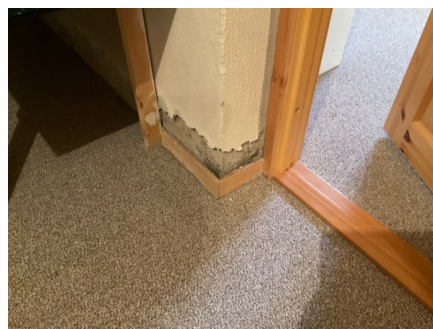
Pussavskalling på kjellervegg

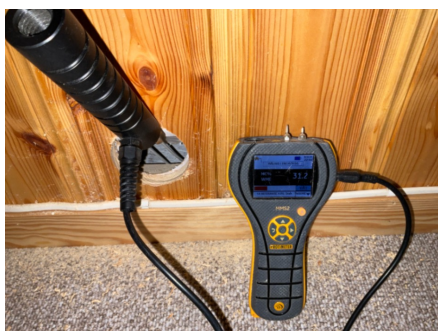
Det ble ved hulltaking og fuktmåling målt 27 vektprosent fuktighet i utforet vegg under bakkenivå.

Treverk bør ha fuktinnhold lavere enn 15 vektprosent. I treverk med fuktighet over 17 vektprosent fukt øker faren for råte og muggsoppvekst.

Fuktmåling i utforet kjellervegg

- Det påviste fuktnivå gir grunn til å overvåke konstruksjonen jevnlig for å se utvikling over tid, og eventuelt foreta tiltak for å unngå fuktskader.

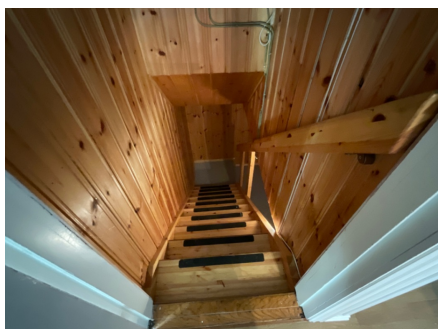
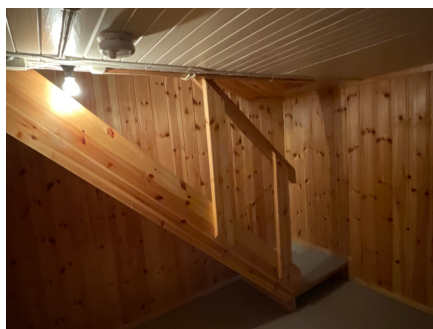
Trapp til kjeller

- Håndløper bør monteres, men det var ikke krav på byggetidspunktet.
- Åpninger er såpass store at det ut ifra sikkerhetsmessige forhold anbefales å lage mindre åpninger.

Håndløper bør monteres på vegg, og åpningene mellom trinn og rekkverk bør reduseres for å tilfredsstille dagens forskriftskrav og forhindre fallskader, spesielt for barn. Bratt trapp og lav takhøyde kan øke risikoen for ulykker, og tiltak bør vurderes for å bedre sikkerheten. Åpninger i rekkverk bør gjøres mindre.

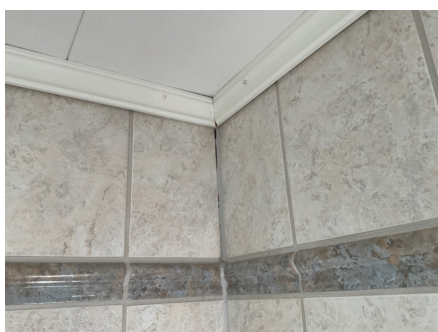
Det er sprekk i silikon i hjørne på vegg.

sprekk i fuge i hjørne på vegg

Silikonfugen i hjørnet bør skiftes ut for å hindre fuktinntrengning og mulig skade på underliggende konstruksjoner.

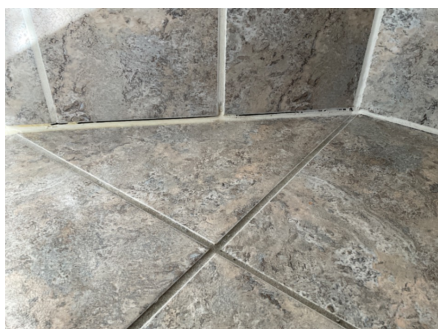
Det er sprekk i silikonfuge i overgang mellom gulv og vegg.

Sprekk i fuger i overgang mellom gulv og vegg

Sprekk i silikonfuge bør også utbedres for å hindre fuktinntrengning og påfølgende skader. Sprekker i overgang gulv vegg kan medføre skader på membran.

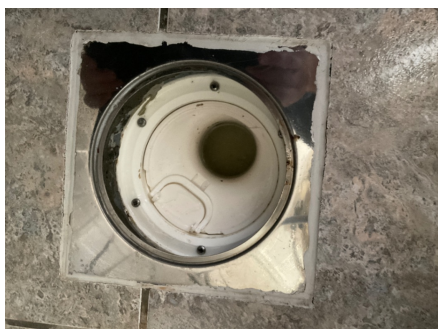
Sluk i dusjsone

- Mer enn halvparten av forventet brukstid er passert på membranløsningen.
- Mer enn halvparten av forventet brukstid er passert på slukløsningen.
- Det er avvik:

- Tiltak:
  - Overvåk tilstanden jevnlig. For å få tilstandsgrad 0 eller 1 må slukløsningen skiftes ut og sannsynligvis må også membransjiktet skiftes/utbedres. Det er imidlertid vanskelig å si noe om tidspunktet for når dette er nødvendig.
  - Det er viktig å merke seg at levetiden til en membran varierer basert på kvalitet, installasjon og bruk. Eldre membraner kan bli sprø og sprekke opp, noe som fører til at de mister sin vanntettende funksjon. Dette kan resultere i vannlekkasjer gjennom vegger og gulv og fuktskader.
- Det anbefales å innhente dokumentasjon på utførelse og alder på membran for å avklare risiko for lekkasjer og fuktskader. Manglende dokumentasjon kan medføre usikkerhet om tetthet og levetid på våtrommet.

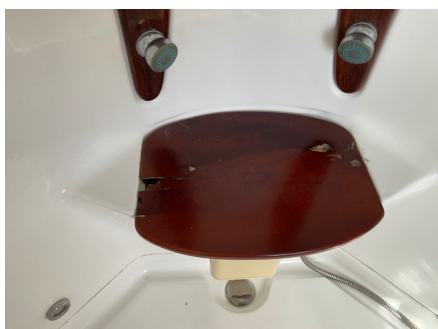
Skade på sitteplate i dusjhjørne.

Sitteplate i dusjkabinett bør skiftes ut.

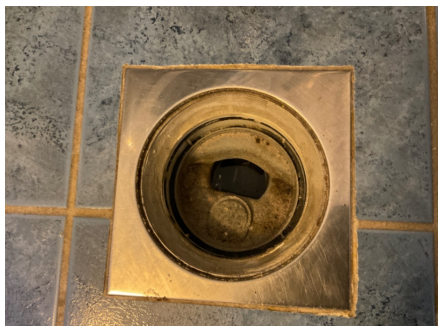
Sluk i gulv.

- Mer enn halvparten av forventet brukstid er passert på membranløsningen.
- Mer enn halvparten av forventet brukstid er passert på slukløsningen.
- Det er avvik:

- Tiltak:
  - Overvåk tilstanden jevnlig. For å få tilstandsgrad 0 eller 1 må tettesjiktet skiftes ut, men tidspunktet for når dette er nødvendig er vanskelig å si noe om.
  - Det er viktig å merke seg at levetiden til en membran varierer basert på kvalitet, installasjon og bruk. Eldre membraner kan bli sprø og sprekke opp, noe som fører til at de mister sin vanntettende funksjon. Dette kan resultere i vannlekkasjer gjennom vegger og gulv og fuktskader.
- Det anbefales å innhente dokumentasjon på utførelse og alder på membran for å avklare risiko for lekkasjer og fuktskader. Manglende dokumentasjon kan medføre usikkerhet om tetthet og levetid på våtrommet.

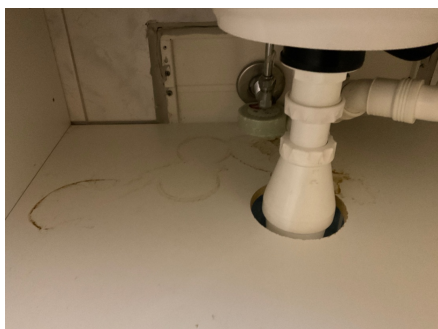
Det er fuktskjolder etter lekkasje fra vannlås i servantskap.

Lekkasje fra vannlås i servant skap.

Lekkasje i vannlås bør tettes for å hindre at det blir skade på innredningen.

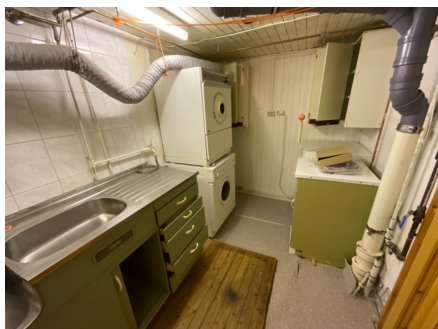
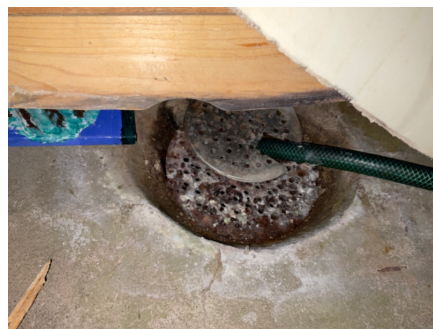
- Våtrommet har behov for omfattende oppgraderinger. For å sikre en løsning som oppfyller gjeldende krav, bør tettesjikt, sluk og røropplegg oppgraderes og dokumenteres.
- Manglende oppgradering av våtrommet medfører høy risiko for at konstruksjonene ikke vil tåle vanlig bruk av vann eller lekkasjer. Dette kan føre til fuktskader på tilstøtende konstruksjoner.

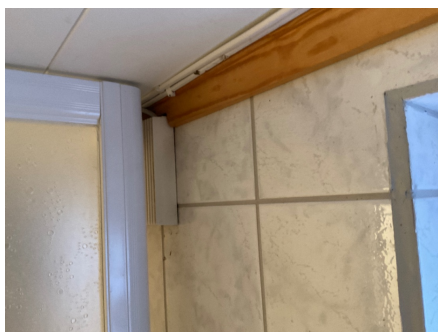
Ventilasjon bak dusjkabinett

Ventilasjonsåpningen bør flyttes til en mer hensiktsmessig plassering for å sikre tilstrekkelig luftutskiftning og unngå redusert effekt av ventilasjonen, noe som kan føre til fuktproblemer og dårlig inneklima.

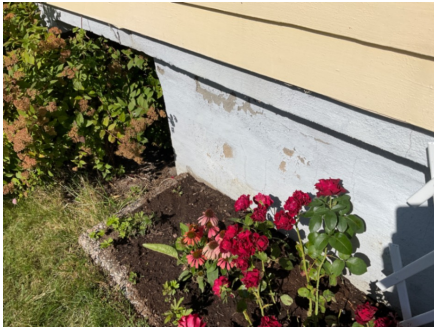
Det er målt forhøyede fuktverdier i innkledde vegger under bakkenivå. Det observeres fuktskjolder og malingsavskalling på innvendige kjellervegger. Dette gir indikasjoner på at dreneringen er sviktende eller har begrenset effekt.

Malingsavskalling

Løs murpuss og maling bør fjernes og erstattes med ny puss og maling. Dette for å gjøre grunnmuren motstandsdyktig mot fukt og vanninntrenging.
