Helgerødveien 120, 3233 SANDEFJORD

**Romslig enebolig med solrik tomt  
og 4 garasjeplasser og høy port.  
Landlig men sentralt. Gangavstand  
til sjøen**

**Prisant.:** Kr 4 650 000,-  
**Omkostn.:** Kr 117 600,-  
**Total ink omk.:** Kr 4 767 600,-  
**Selger:** Asbjørn Frithjof Gabrielsen

**Salgsobjekt:** Enebolig  
**Eierform:** Eiet  
**Byggeår:** 1963  
**BRA-i/BRA Total** 210/362 kvm  
**Tomtstr.:** 2310.5 m<sup>2</sup>  
**Soverom:** 2  
**Antall rom:** 4  
**Gnr./bnr.** Gnr. 86, bnr. 26  
**Oppdragsnr.:** 1311250090

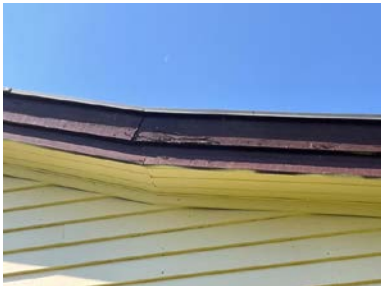
Det er noe sprekker og værslitasje på vindskier. Ellers normal alderslitasje.

Vindskier med sprekker og slitasje.

Vindskier bør skrapes og males, eller skiftes ut.

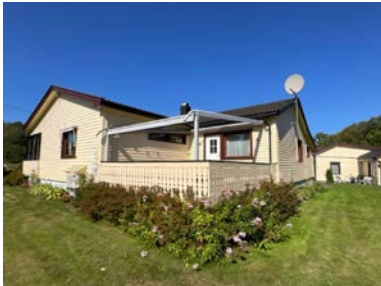
Terrasse

Eier opplyser at det er en lekkasje fra Jacuzzi. Ukjent årsak.

Det bør gjennomføres nærmere undersøkelser for å avdekke årsaken til lekkasjen fra Jacuzzi, og nødvendige utbedringer bør utføres for å hindre fuktskader og videre forringelse av terrassen. Mindre skjevheter og normal slitasje bør følges opp med jevnlig vedlikehold for å unngå økte skader over tid.

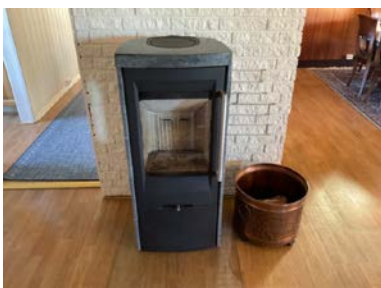
Pipen er av eldre dato og vil naturlig ha noe større avvik en nyere piper. Det kan ikke utelukkes at det kan forekomme sprekker og løse fuger, uten at det ble oppdaget på befaringen. Det kan ikke utelukkes at det i fremtiden kan forekomme behov for rehabilitering av pipen.

Peisovn i stue.

Det anbefales å få pipen kontrollert av kvalifisert fagperson for å avdekke eventuelle sprekker eller løse fuger, og utføre nødvendige utbedringer for å unngå brannfare og lekkasje av røykgass. Ellers ingen umiddelbare tiltak.

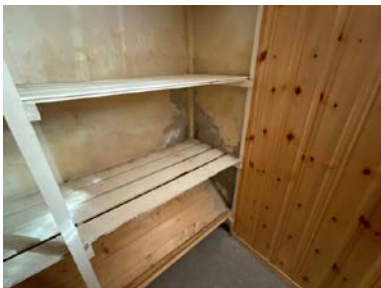
Det ble på befaringen registrert fuktskjolder og saltutslag på gulv og synlige vegger i kjeller. Noe betongavskalling, dette som en konsekvens av fukt. Det ble ved hulltaking og fuktmåling målt 27 vektprosent fuktighet i utforet vegg under bakkenivå.

Saltutslag og avskalling på kjellervegg

Pussavskalling på kjellervegg

Fukt, saltutslag eller svertesopp på kjellervegger og gulv bør vurderes i sammenheng med alder og tilstand på drenering og utvendig fuksikring av grunnmur. Det anbefales å holde kjelleren godt ventilert. Dersom avvikene på gulv eller vegger utvikler seg videre, bør utskifting av drenering vurderes for å unngå økt risiko for fuktskader, mugg og råte.

Fremtidige eiere bør vurdere å skifte drenering eller foreta andre tiltak som fjerner eller begrenser fukt i lukket konstruksjon under bakkenivå.

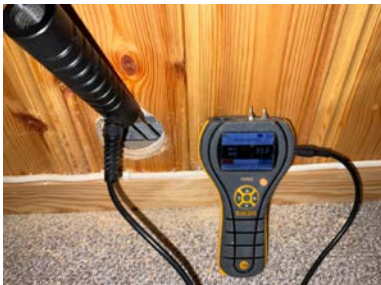
- Det er gjennom hulltaking påvist høyt fuktnivå inne i trekonstruksjonen i hulltakingen, men ikke påvist fuktskader i dette området.

Når fuktnivået i vegger under bakkenivå overstiger 17 vektprosent vil fare for utvikling av muggsoppvekster i konstruksjonen. Om vektprosenten stiger over 22 vektprosent vil det være stor sansynlighet for at det over tid utvikles råte i konstruksjonen.

Fuktmåling i utforet kjellervegg

- Det påviste fuktnivå gir grunn til å overvåke konstruksjonen jevnlig for å se utvikling over tid, og eventuelt foreta tiltak for å unngå fuktskader.

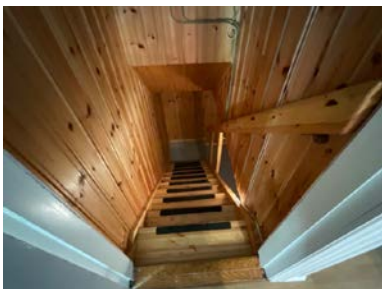
- Håndløper bør monteres, men det var ikke krav på byggetidspunktet.
- Åpninger er såpass store at det ut ifra sikkerhetsmessige forhold anbefales å lage mindre åpninger.

Trapp til kjeller

Håndløper bør monteres på vegg, og åpningene mellom trinn og rekkverk bør reduseres for å tilfredsstille dagens forskriftskrav og forhindre fallskader, spesielt for barn. Bratt trapp og lav takhøyde kan øke risikoen for ulykker, og tiltak bør vurderes for å bedre sikkerheten. Åpninger i rekkverk bør gjøres mindre.

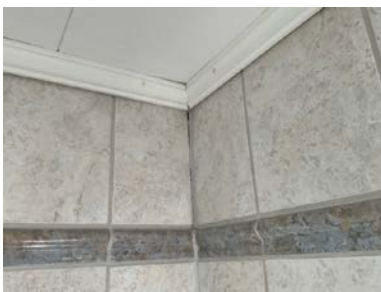
Det er sprekk i Silicon i hjørne på vegg.

sprekk i fuge i hjørne på vegg

Silikonfugen i hjørnet bør skiftes ut for å hindre fuktinntrengning og mulig skade på underliggende konstruksjoner.

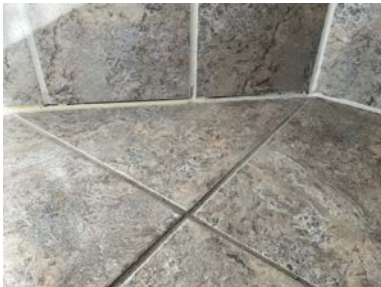
Det er sprekk i silikonfuge i overgang mellom gulv og vegg.

Til tross for avviket i fall/høydeforskjell til sluk, vil gulvet fortsatt kunne lede vann mot sluket, men med redusert effektivitet. Dette kan potensielt øke risikoen for vannansamling i enkelte områder av badet.

Sprekk i fuger i overgang mellom gulv og vegg

Det bør etableres tilstrekkelig høydeforskjell og oppkant ved dørterskel for å oppfylle kravene til fuksikring, slik at risikoen for vannlekkasje til tilstøtende rom reduseres.

Sprekk i silikonfuge bør også utbedres for å hindre fuktinntrengning og påfølgende skader. Sprekker i overgang gulv vegg kan medføre skader på membran.

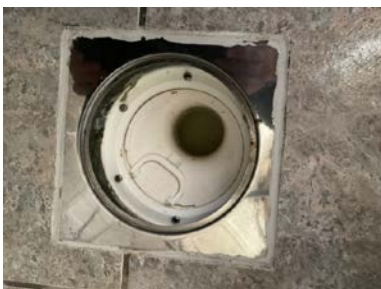
- Mer enn halvparten av forventet brukstid er passert på membranløsningen.
- Mer enn halvparten av forventet brukstid er passert på slukløsningen.
- Det er avvik:

Sluk i dusjsone

- Tiltak:
    - Overvåk tilstanden jevnlig. For å få tilstandsgrad 0 eller 1 må slukløsningen skiftes ut og sannsynligvis må også membransjiktet skiftes/utbedres. Det er imidlertid vanskelig å si noe om tidspunktet for når dette er nødvendig.
    - Det er viktig å merke seg at levetiden til en membran varierer basert på kvalitet, installasjon og bruk. Eldre membraner kan bli sprø og sprekke opp, noe som fører til at de mister sin vanntettende funksjon. Dette kan resultere i vannlekkasjer gjennom vegger og gulv og fuktskader.
- Det anbefales å innhente dokumentasjon på utførelse og alder på membran for å avklare risiko for lekkasjer og fuktskader. Manglende dokumentasjon kan medføre usikkerhet om tetthet og levetid på våtrommet.

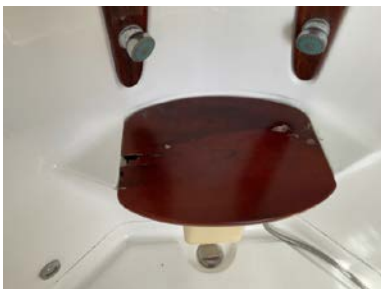
- Det er ikke påvist tilfredsstillende løsning for å synliggjøre lekkasje fra innebygget sisterner.

Skade på sitteplate i dusjhjørne.

- Uten dreneringsløsning/lekkasjesikring kan lekkasjer pågå over lang tid uten å bli oppdaget. Dette kan føre til omfattende fuktskader i omkringliggende byggematerialer.

Sitteplate i dusjkabinett bør skiftes ut.

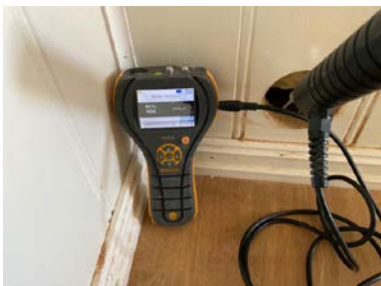
Fuktmåling i vegg ved hulltaking.

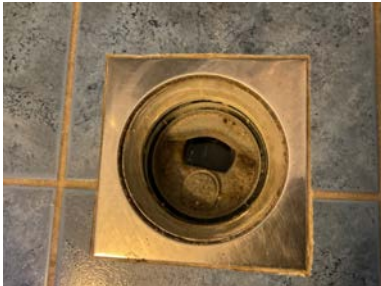
- Mer enn halvparten av forventet brukstid er passert på membranløsningen.
- Mer enn halvparten av forventet brukstid er passert på slukløsningen.
- Det er avvik:

Sluk i gulv.

- Tiltak:
  - Overvåk tilstanden jevnlig. For å få tilstandsgrad 0 eller 1 må tettesjiktet skiftes ut, men tidspunktet for når dette er nødvendig er vanskelig å si noe om.
  - Det er viktig å merke seg at levetiden til en membran varierer basert på kvalitet, installasjon og bruk. Eldre membraner kan bli sprø og sprekke opp, noe som fører til at de mister sin vanntettende funksjon. Dette kan resultere i vannlekkasjer gjennom vegger og gulv og fuktskader.
- Det anbefales å innhente dokumentasjon på utførelse og alder på membran for å avklare risiko for lekkasjer og fuktskader. Manglende dokumentasjon kan medføre usikkerhet om tetthet og levetid på våtrommet.

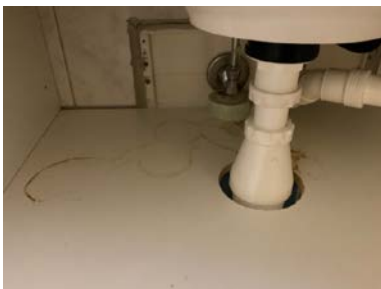
Det er fuktskjolder etter lekkasje fra vannlås i servantskap.

Lekkasje fra vannlås i servant skap.

Lekkasje i vannlås bør tettes for å hindre at det blir skade på innredningen.

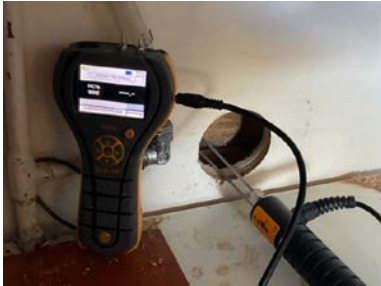
Fuktmåling i vegg ved hulltaking.

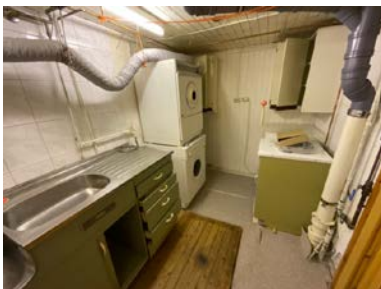
Enkel vaskekjeller.

- Våtrommet har behov for omfattende oppgraderinger. For å sikre en løsning som oppfyller gjeldende krav, bør tettesjikt, sluk og røropplegg oppgraderes og dokumenteres.
- Manglende oppgradering av våtrommet medfører høy risiko for at konstruksjonene ikke vil tåle vanlig bruk av vann eller lekkasjer. Dette kan føre til fuktskader på tilstøtende konstruksjoner.

**Kostnadsestimat: 100 000 - 300 000**

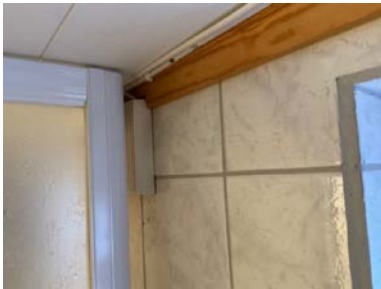
Ventilasjon bak dusjkabinett

Ventilasjonsåpningen bør flyttes til en mer hensiktsmessig plassering for å sikre tilstrekkelig luftutskiftning og unngå redusert effekt av ventilasjonen, noe som kan føre til fuktproblemer og dårlig innelima.

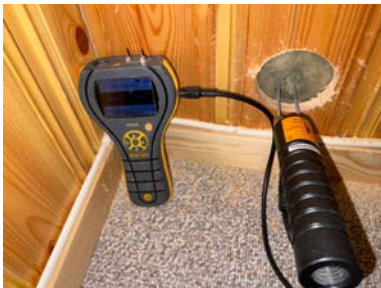
Fuktmåling i vegg ved hulltaking.

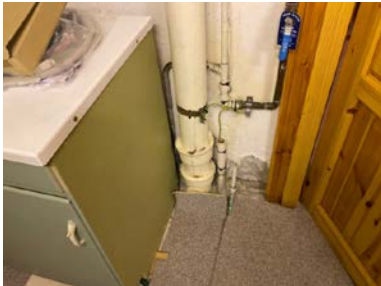
Soil avløpsrør

- Det er ikke behov for utbedringstiltak siden anlegget fungerer i dag, men ut ifra alder kan skader plutselig oppstå på eldre anlegg.
- I forbindelse med oppgradering av våtrom vil det være naturlig med utskiftning av rør.
- Eldre avløpsrør har blant annet større sannsynlighet for lekkasjer, noe som kan føre til omfattende og kostbare vannskader i boliger.

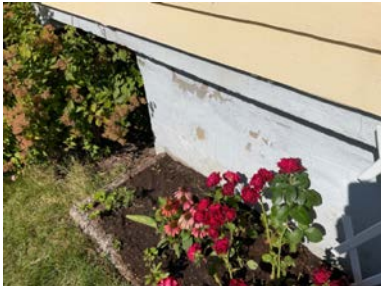
Malingsavskalling

Løs murpuss og maling bør fjernes og erstattes med ny puss og maling. Dette for å gjøre grunnmuren motstandsdyktig mot fukt og vanninntrenging.
