Tilstandsrapport

Enebolig

Vanghagagutua 10, 2610 MESNALI

Befaringsdato: 13.04.2026

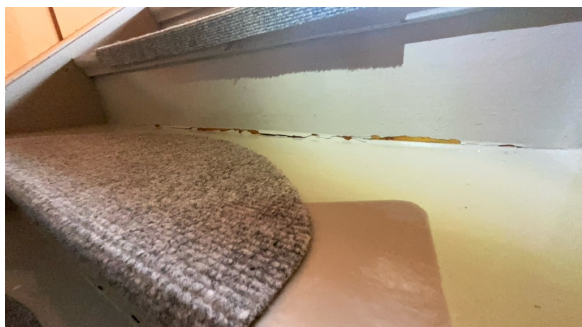
Slitasje på trapp.

Det bør vurderes tiltak for å utbedre lav høyde mellom trapp og etasjeskiller, samt utbedre knirk og slitasje på trappen.

Konsekvensen av manglende utbedring kan være redusert sikkerhet, økt risiko for fallulykker og ytterligere forringelse av trappens tilstand.

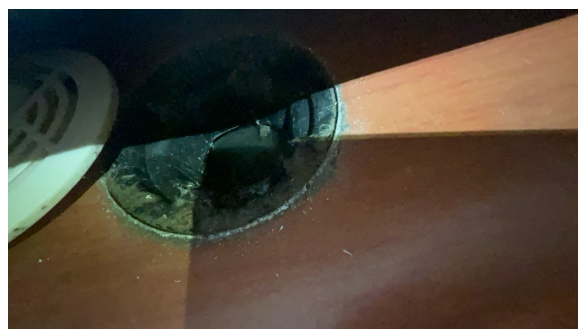
Kontroll av sluk.

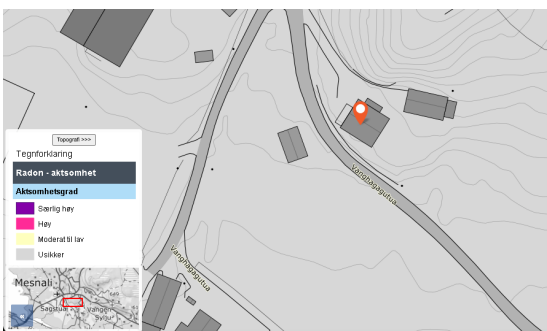
Eiendommen ligger i et området som er markert med usikker aktsomhet i kartet.
