# Tilstandsrapport

Enebolig

Totenvegen 576A , 2848 SKREIA

Befaringsdato: 08.12.2025

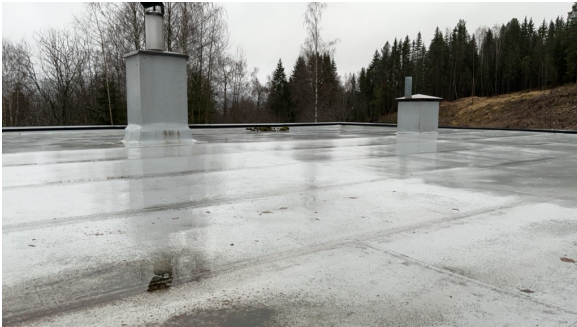
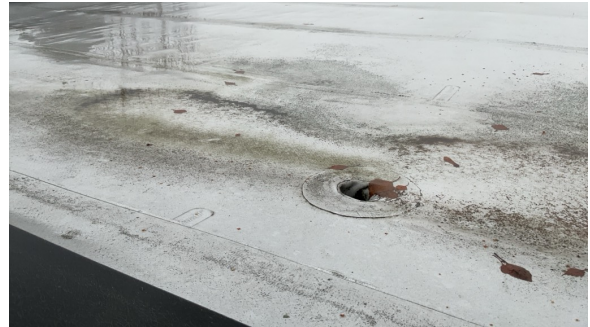
## TG 2 Nedløp og beslag

Takvannet ledes ikke vekk fra bygningen. Dette påfører konstruksjonene (ringmur, grunnmur, drenering og fuktsikring) unødvendig høy fuktbelastning. Anbefaler at man kobler et 3-4m langt overvannsrør til nedløpet. Røret legges oppå terrenget eller graves ned vekk fra grunnmuren/bygningen.

- Overvåk tilstanden jevnlig. For å få tilstandsgrad 0 eller 1 må beslag/renner/nedløp skiftes ut, men tidspunktet for når dette er nødvendig er vanskelig å si noe om.

Lokale utbedringer og vedlikehold må påregnes.

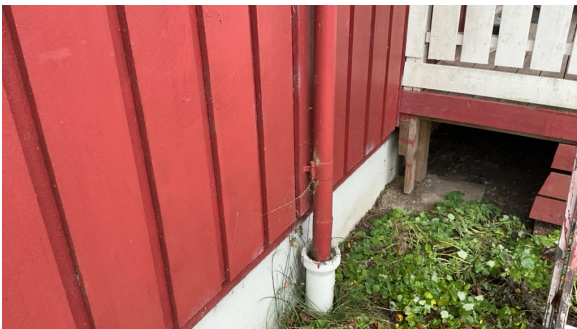
## TG 2 Veggkonstruksjon

Begynnende råteskader nederst på kledning mot sør er registrert. Kledning bærer stedvis preg av elde og slitasje. Konstruksjonene er ikke skadedyr-sikker. Lufting av kledningen er ikke iht. dagens anbefalte løsning, men heller ikke dårligere enn normal løsning ved husets byggeår. Eksakt tilstand kan ikke kontrolleres uten bygningsmessige inngrep.

Det må påregnes å skifte ut deler av kledning. Ved evt. utskifting av panel og etterisolering anbefales det at det etableres luftespalte iht. dagens anbefalinger og at bygningsdelen utføres skadedyrsikker.

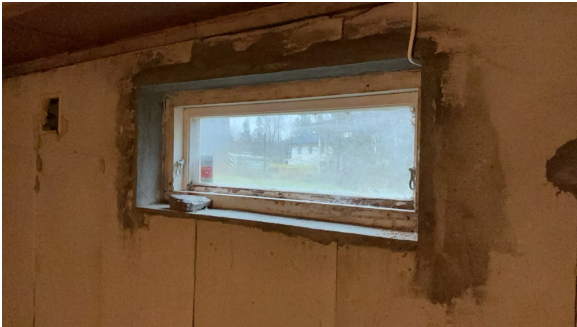
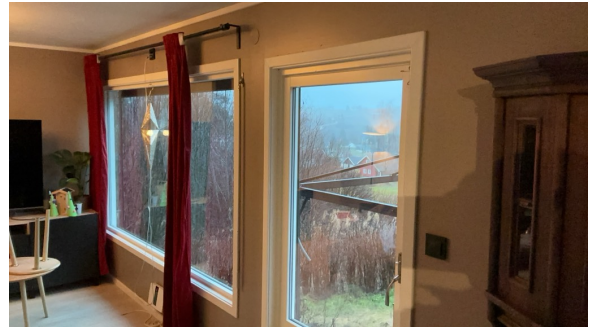
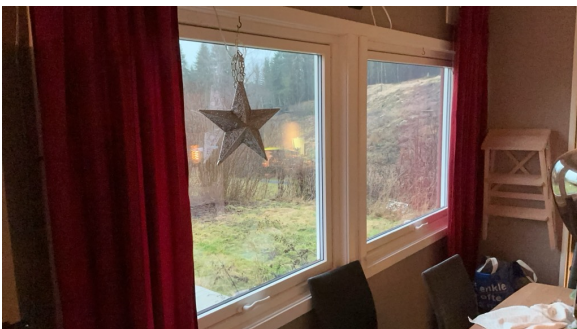
## TG 2 Vinduer - 2

Kjellervinduer fra byggeår. Enkle vinduer med varevindu.

Vinduer som er eldre enn ca. 1995 gis normalt TG2 på grunn av alder, uavhengig av om det er registrert konkrete skader. Eldre vinduer har generelt lavere isoleringsevne og kortere restlevetid sammenlignet med nyere vinduer, men kan fortsatt fungere tilfredsstillende etter dagens bruk.

Utskiftning/fornyng av eldre kjellervinduer bør etter hvert påregnes som følge av alder/slitasje.

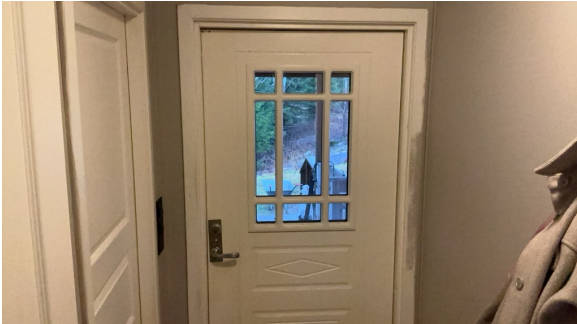
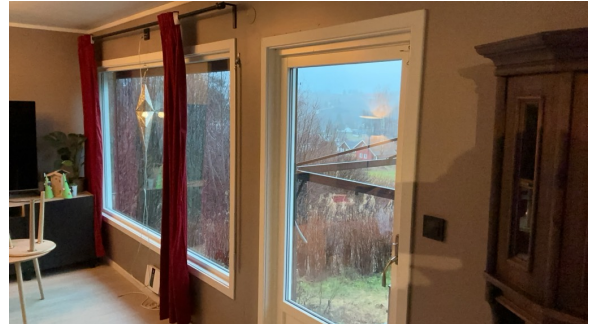
## TG 2 Balkonger, terrasser og rom under balkonger

Veranda mot syd, med utgang fra stue: Oppført i trekonstruksjoner. Fundamentert med blokker direkte på grunn.  
Veranda mot nordvest, med utgang fra gang: Overbygget. Konstruksjoner, overflater, rekkverk og håndlist i treverk. Forenklet takkonstruksjon.  
Terrasser/verandaer som står under åpen himmel vil alltid ha vedlikeholdsbehov, dette må påregnes.

Verandaer som står under åpen himmel og er utsatt for vær og vind, vil alltid ha vedlikeholdsbehov, dette må påregnes. Lokale utbedringer må påregnes.  
Det anbefales at det gjennomføres nærmere undersøkelser av takkonstruksjon over inngangsdør.

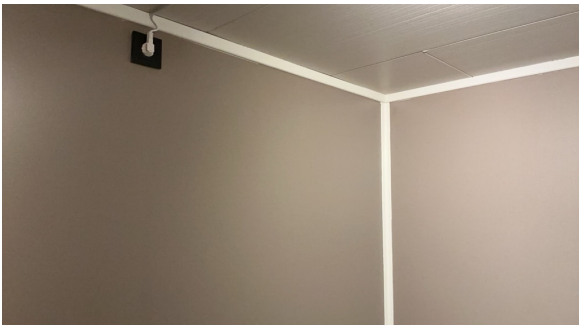
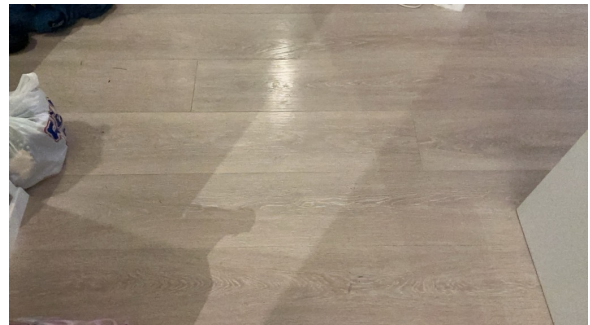
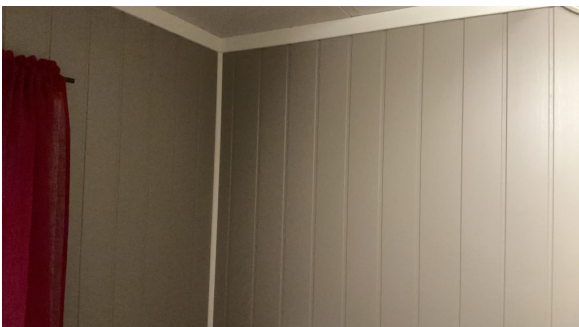
### TG 2 Etasjeskille/gulv mot grunn

- Det er målt høydeforskjell på mellom 15-30 mm gjennom hele rommet. Tilstandsgrad 2 gis med bakgrunn i standardens krav til godkjente måleavvik.

- Målt høydeforskjell på mellom 10 - 20 mm innenfor en lengde på 2 meter. Tilstandsgrad 2 gis med bakgrunn i standardens krav til godkjente måleavvik.

- For å få tilstandsgrad 0 eller 1 må høydeforskjeller rettes opp. Det vil imidlertid sjelden være økonomisk rasjonelt som et enkeltstående tiltak i en bolig som dette. Dersom boligen en gang skal renoveres, kan man vurdere slike tiltak.

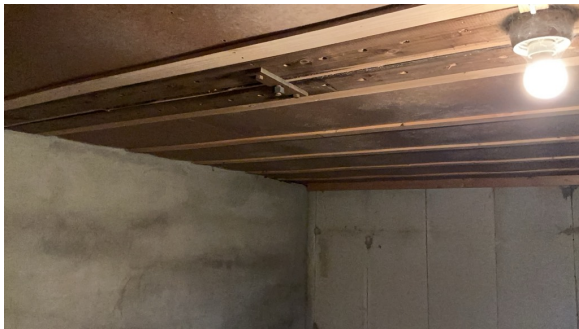
## TG 2 Radon

- Det er ikke foretatt radonmålinger, og bygget er heller ikke utført med radonsperre.
- Det er avvik:

Statens strålevern anbefaler radonmåling i bolig, dette er påkrevet ved utleie. Mer info angående radon kan hentes hos kommunen og Statens strålevern, [www.nrpa.no/radon](http://www.nrpa.no/radon).

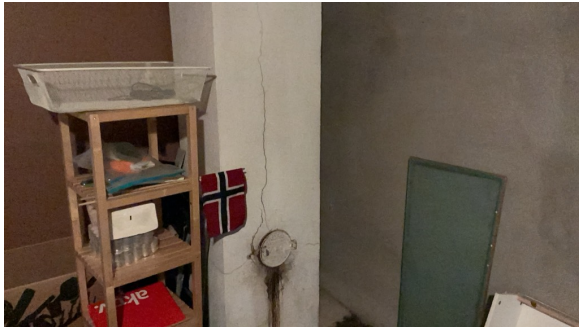
## Rom Under Terreng

Kjeller er hovedsakelig en grovkjeller med synlig grunnmur, men med noen utforede vegger. Det gjøres oppmerksom på at utforede og innkledde vegger under terreng er å betrakte som en risikokonstruksjon med erfaringsmessig høy skadefrekvens. Det anbefales å følge med på utviklingen.

- Det er i hulltaking påvist fukt-/råteskader.
- Det er påvist indikasjoner på noe fuktgjennomtrenging i kjellergulv.
- Det er avvik:

Fuktindikasjoner er registrert i vegg mot grunnen, dette øker risikoen for skjulte skader.

- Ytterligere undersøkelser må foretas for å få kartlagt årsak og omfanget på eventuelle skader.

**Kostnadsestimat: 20 000 - 100 000**

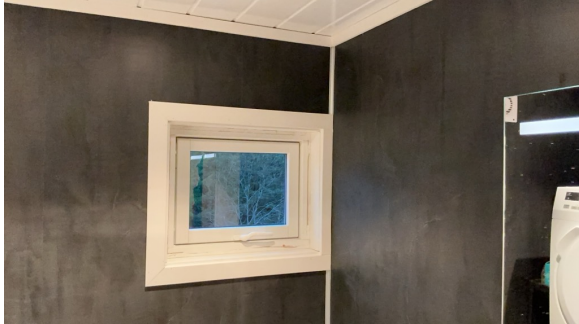
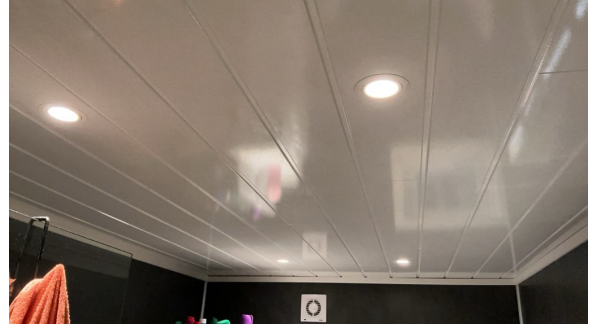
## ETASJE > BAD

- Det er påvist at høydeforskjell fra topp slukrist til gulv/synlig topp membran ved dørterskel er mindre enn 25 mm.
- Det er avvik:

Lokalt fall i dusjsone, ellers er gulvet tilnærmet flatt. Slitte og misfargede fuger er registrert. Det er registrert skade på flisgulv.

- Tiltak:
- Til tross for avviket i fall/høydeforskjell til sluk, vil gulvet fortsatt kunne lede vann mot sluket, men med redusert effektivitet. Dette kan potensielt øke risikoen for vannansamling i enkelte områder av badet.

Lokale utbedringer må påregnes.

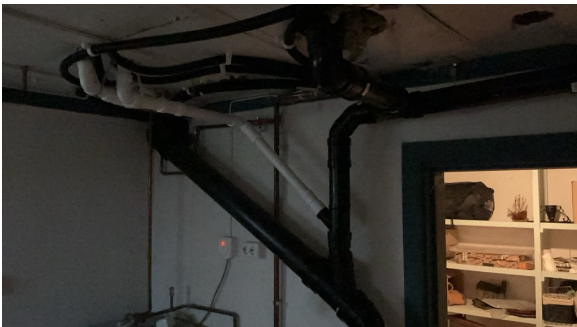
## TG 2 Ventilasjon

Ventilasjonen i boligen tilfredsstiller ikke dagens krav til klima og miljø. Boligen fungerer med dette avviket, men det bør vurderes energibesparende tiltak.

Ventileringen er ikke i henhold til dagens krav. Tiltak må vurderes ut fra bruk/behov.

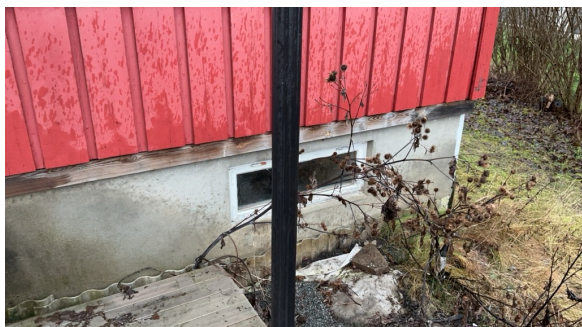
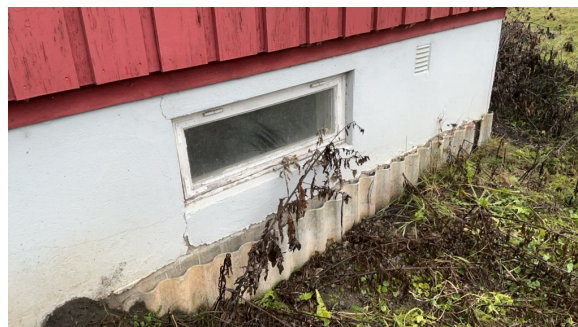
### TG 2 Grunnmur og fundamenter

Det er registrert horisontalriss som er symptom på jordtrykk.

Det er registrert skråriss som er symptom på setninger.

Vurdering basert på alder. Tilstandsgrad 2 gis med bakgrunn i at det nærmer seg forventet brukstid grunnmur og fundamenter. Det er nå ingen symptomer på funksjonssvekkelse, men vær oppmerksom på at dette er en risikokonstruksjon. Horisontale sprekk/riss i grunnmur, skyldes sannsynligvis innpressing av vegg. Årsak kan være jordtrykk eller tele. Skrå sprekker/riss er et symptom på setninger.

Støpt plate på mark. Grunnmur utført i betong, med siporex/lettbetong på innsiden.

Overvåk tilstanden jevnlig. Tidspunktet for reparasjon og eventuelt når dette er nødvendig er vanskelig å si noe om. Bruken av underetg/kjeller vil også være avgjørende.

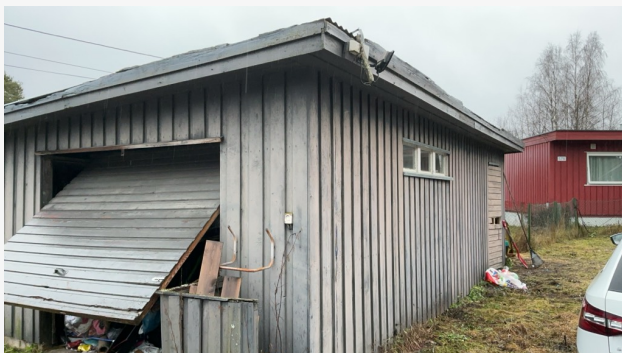
## Garasje

Bygningen har stort vedlikeholdsbehov.
