# Tilstandsrapport

Enebolig

Midttveit 7A , 5380 TELAVÅG

Befaringsdato: 30.12.2025

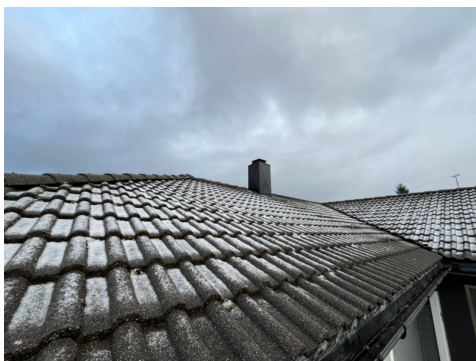
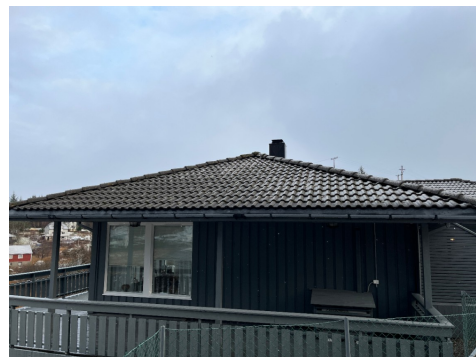
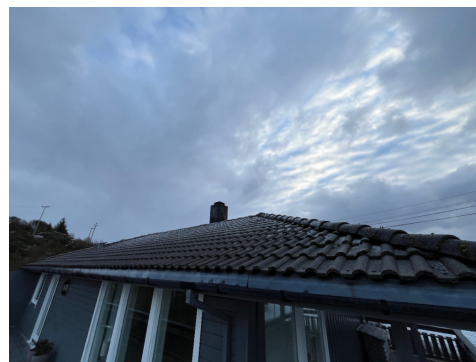
- Mer enn halvparten av forventet brukstid er passert på taktekingen.
- Mer enn halvparten av forventet brukstid er passert på undertak.

- Overvåk tilstanden jevnlig. For å få tilstandsgrad 0 eller 1 må tekkingen skiftes ut, men tidspunktet for når dette er nødvendig er vanskelig å si noe om.

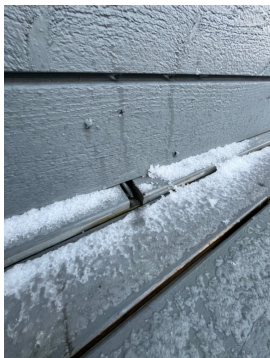
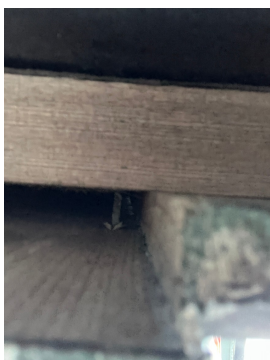
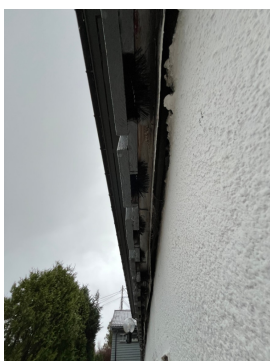
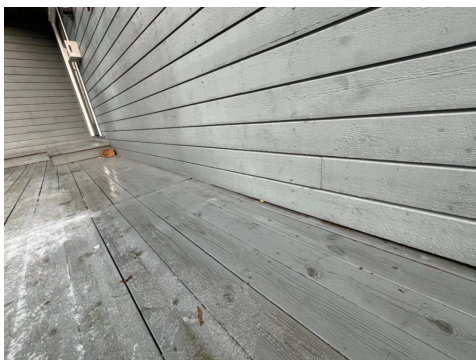
Ingen musebånd/børste

Begrenset lufting

Det bør ettermonteres musesperre, på plasser med begrenset lufting er det ikke kontrollert om det er musebånd / børste.

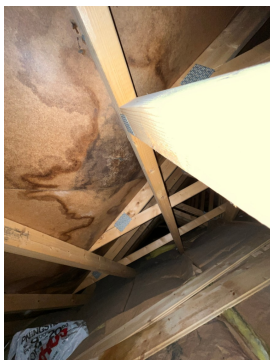
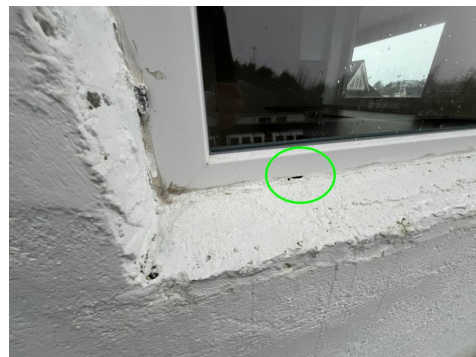
- Det er påvist fuktskjolder/skader i takkonstruksjonen.

Det er observert fuktskjolder i sutakplater i sløys. På befaringsdagen er det ikke utslagsgivende verdier med fuktmåling. Det er derfor uvisst om det er fra en tidligere lekkasje. Sløys bør videre undersøkes, demontering av enkelte takstein for bedre besiktelse.

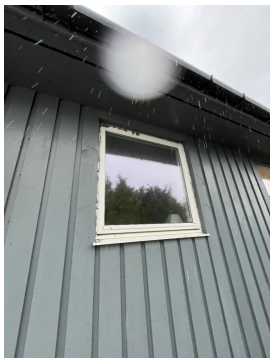
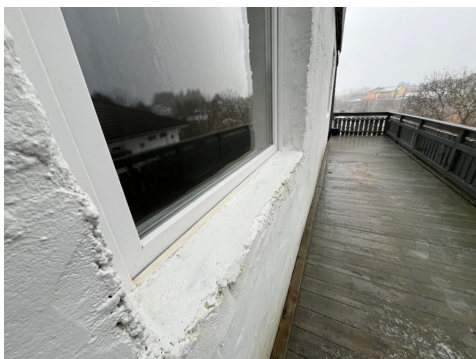
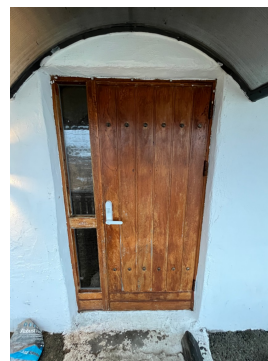
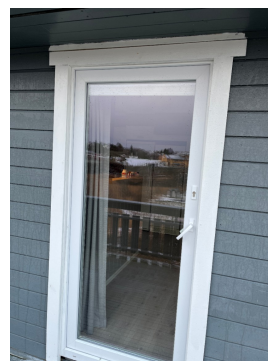
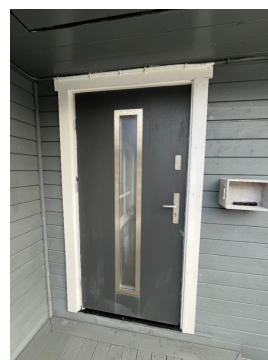
Rundt alle PVC vinduene som er satt inn i kjeller er vannbrettet lagt for høyt opp på vinduet.

I innadslående PVC vinduer er det dreneringskanaler i karmen, når denne dreneringsspalten er lagt puss over vill eventuel fukt bli ledet inn under puss.

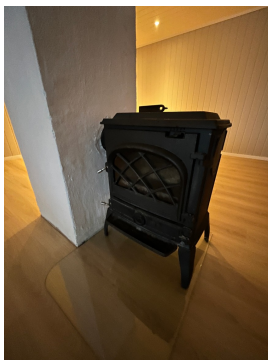
Vedovn i kjeller

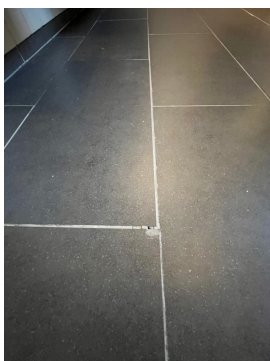
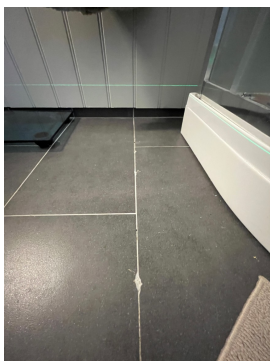
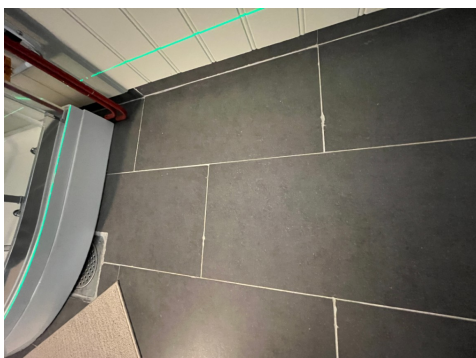
- Det er påvist at noen fliser har bom (hulrom under).
- Det er påvist avvik i fallforhold til sluk i forhold til krav i forskrift på byggetidspunktet.
- Det er påvist sprekker i fliser.

- Overflater må utbedres eller skiftes.

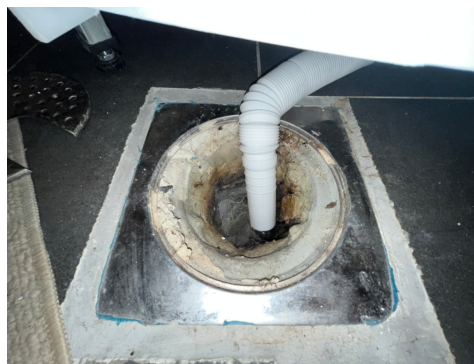
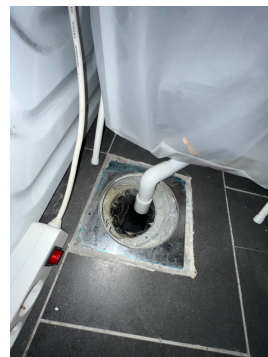
Smøremembran har en naturlig aldringsprosess i form av kjemisk uttørking. Normal forventet levetid på smøremembran er 10-20 år.

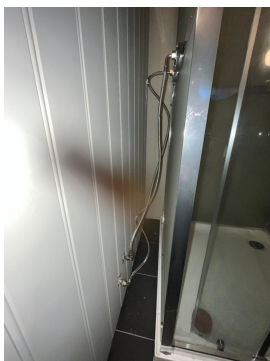
Det er søkt etter fukt i veggplater bak dusjkabinett.

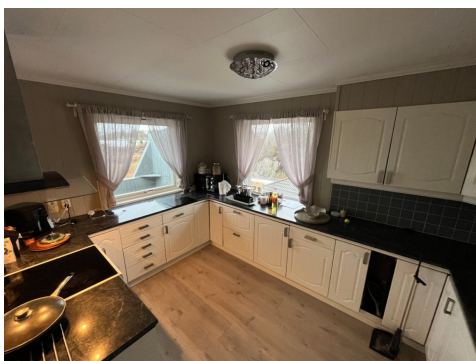
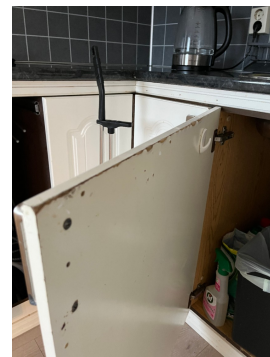
- Det er påvist at overflater har noe skader.

Kjøkken fra byggeår begynner å bli modent for modernisering.

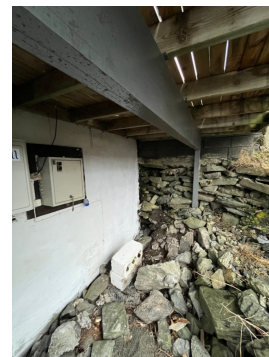
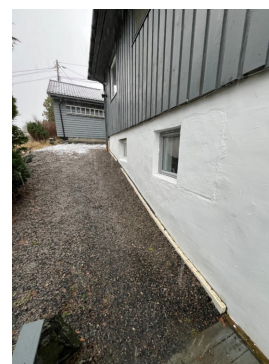
- Det mangler, eller på grunn av alder er det sannsynlig at det mangler, utvendig fuktsikring av grunnmuren ved kjeller/underetasje.
- Mer enn halvparten av forventet levetid på drenering er overskredet.

Del av bolig med isolasjon og grunnmurs plast utvendig.

Overvåk tilstanden jevnlig. For å få tilstandsgrad 0 eller 1 må dreneringen skiftes ut.
