# TILSTANDSRAPPORT

Øvre Sædalsvegen 16

20.11.2025

Befaring utført den 06.10.2025 av:

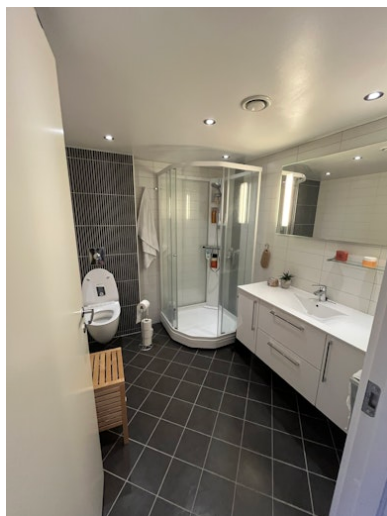
Ingen skader eller avvik utover normal bruksslitasje avdekket på overflatene.

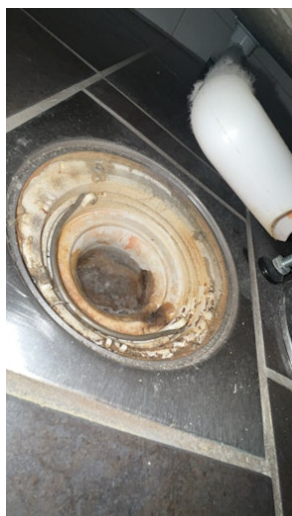
Det er synlig bruk av både membran og mansjett under klemring i sluk.

TG 2 er gitt med bakgrunn i alder på fuktsikringen. Smøremembran har en naturlig aldringsprosess i form av kjemisk uttørking. Normal forventet levetid på smøremembran er 10-20 år. Ved bruk av dusjkabinett vil badet kunne vare i flere år enn den antatte gjenstående levetiden. Det anbefales fortsatt bruk av tett dusjkabinett. Toalettet mangler dreksåpning, som er et minimumskrav ved innebygget sisterner for å synliggjøre lekkasje. Det er ukjent om sisternen har safetybag eller tilsvarende løsning. TG 2 settes grunnet usikkerhet og manglende dokumentasjon.

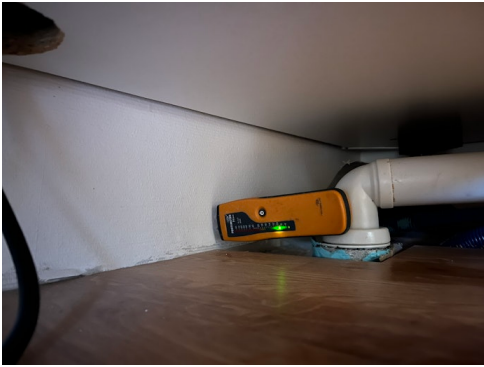
Det er foretatt fuktsøk med fuktmåler uten hulltaking fra tilstøtende rom.

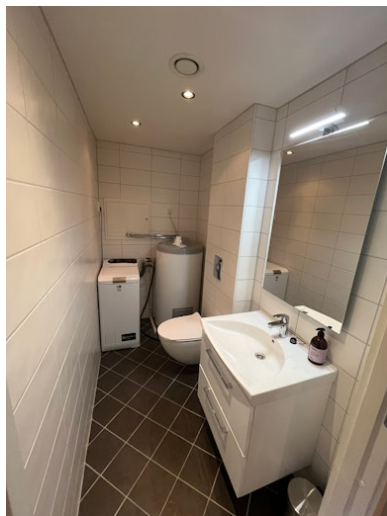
Ingen skader eller avvik utover normal bruksslitasje avdekket på overflatene.

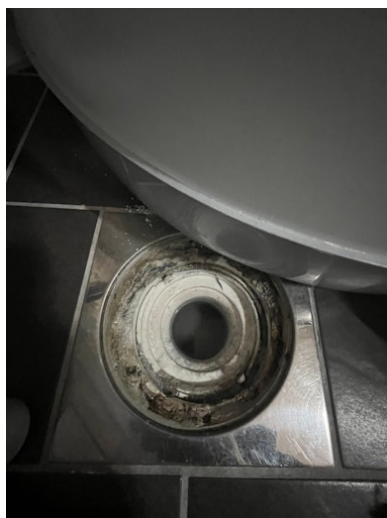
TG 2 er gitt med bakgrunn i alder på fuktsikringen. Smøremembran har en naturlig aldringsprosess i form av kjemisk uttørking. Normal forventet levetid på smøremembran er 10-20 år. På et vaskerom er det svært begrenset til ingen fukt belastning på membran. Toalettet mangler drensåpning, som er et minimumskrav ved innebygget sistene for å synliggjøre lekkasje. Det er ukjent om sisternen har safetybag eller tilsvarende løsning. TG 2 settes grunnet usikkerhet og manglende dokumentasjon.

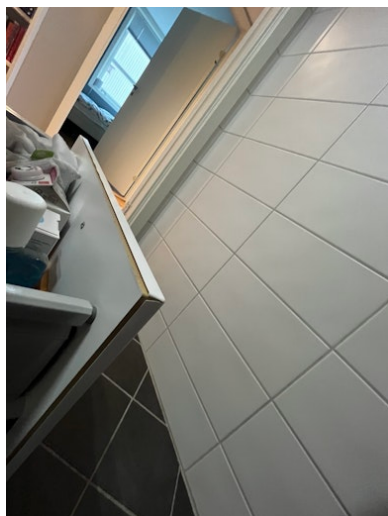
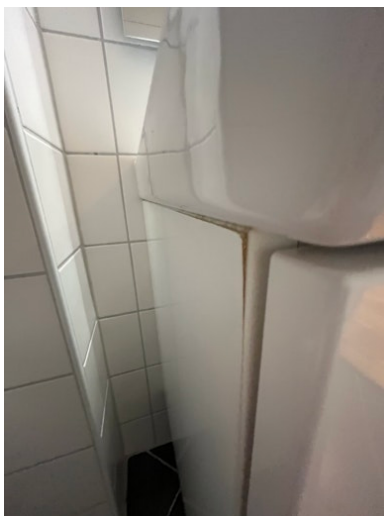
Noe mindre avvik observeres på innredningen. Se bilde.

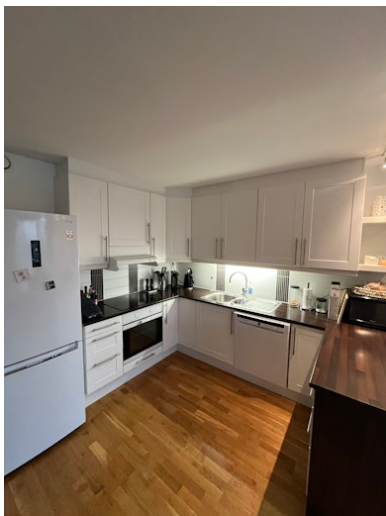
Ved stikkprøvekontroll med fuktindikator på erfaringsmessig utsatte steder ble det ikke registrert negative fuktindikasjoner. Kjøkkenet vurderes å være i bruksmessig god stand med normal bruksslitasje.

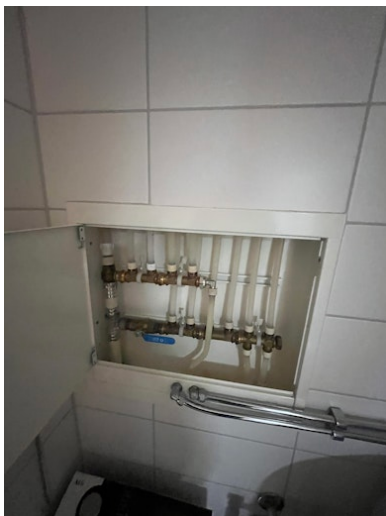
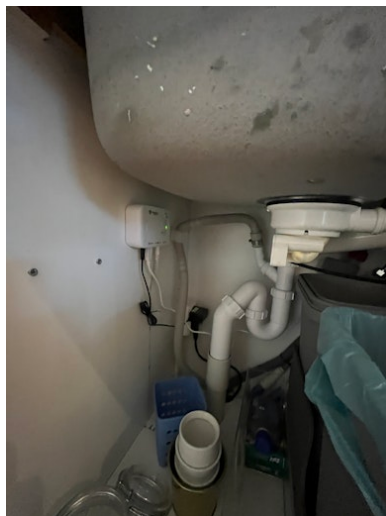
Waterguard på kjøkken
