Tilstandsrapport

Bjørnefarefaret 3 G, 2014 BLYSTADLIA

Befaringsdato: 17.01.2025

4-ROMS LEILIGHET I 2. ETASJE MED BALKONG:

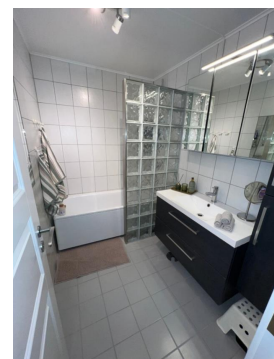
2. ETASJE > BAD

TG 2 Overflater vegger og himling

- Det er påvist at flisfuger har riss/sprekker.

- Slike riss/sprekker kan indikere bakenforliggende fuktskader, og konstruksjonen bør observeres jevnlig for å vurdere utvikling.

Gulvet har ujevnt fall, noe som medfører at vann fra en eventuell lekkasje fra sanitærutstyr ikke vil bli effektivt ledet til sluk, og bli liggende midt på baderomsgulvet. Per i dag, med eksisterende løsning (badekar), vurderes dette som en tilstandsgrad 2 (TG2), da risikoen for vannsøl minskes betraktelig. Ved en endret løsning, hvor gulvet får en mer aktiv rolle i vannavrenning, vil dette resultere i en tilstandsgrad 3 (TG3).

Fallforholdene bør utbedres for å sikre forskriftsmessig funksjon og redusere risiko for vannskader.

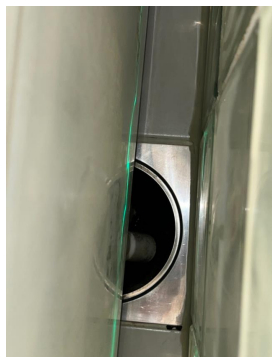
2. ETASJE > BAD

! TG 1 Sanitærutstyr og innredning

Det ble rutinemessig søkt etter fukt på typisk fuktutsatte steder (på innredning) med fuktindikator (Protimeter SM) på befaringen og det var ingen indikasjoner på fukt på befaringstidspunktet.

Ingen avvik registrert utover normal, forventet bruksslitasje.
Tilstandsgrad er satt ut fra helhetlig vurdering av rommet og innredning.

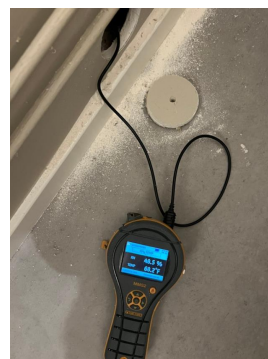
2. ETASJE > VASKEROM

! TG 3 Generell

Overflateoppusset vaskerom.
Vaskerommet har opplegg for vaskemaskin, tørketrommel og VVB.
Skyllekum er montert på vegg.
Mekanisk avtrekk i himling (kasse), men har mangelfull tilluft.

Vaskerommet er utstyrt med sluk og vanninstallasjoner og skal derfor klassifiseres som et våtrom i henhold til kravene i Byggteknisk forskrift (TEK17). Det foreligger imidlertid flere kritiske avvik fra gjeldende krav og anbefalinger

Vaskerommet har ikke membran i våtsonene, noe som utgjør en betydelig risiko for at lekkasjevann kan trenge inn i tilstøtende konstruksjoner og forårsake fuktskader over tid.

Videre er det støpt rundt varmtvannsberederen (VVB), hvilket innebærer at eventuell lekkasje fra denne komponenten ikke kan ledes direkte til sluk. I fravær av en membran, kan dette føre til at lekkasjevann sprer seg til omkringliggende konstruksjoner, inkludert gulv og vegger, som kan påføres alvorlige skader på grunn av langvarig eksponering for fukt.

Mangelen på membran og de konstruksjonsmessige løsningene som er valgt, strider mot anbefalingene for utførelse av våtrom. Dette øker risikoen for omfattende skader ved vannlekkasjer og svekker byggets tekniske levetid.

Det anbefales sterkt at vaskerommet oppgraderes til gjeldende våtromsstandarder. Dette inkluderer å etablere en godkjent membran i alle våtsoner, samt sikre at varmtvannsberederen står på et membran-dekket gulv og at lekkasjer kan ledes kontrollert til sluk.

Kostnadsestimat: Over 300 000

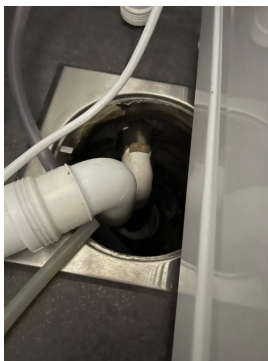
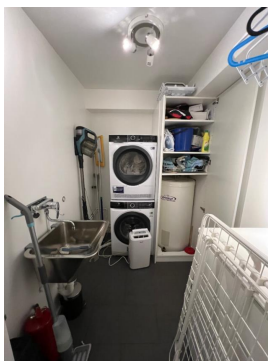
2. ETASJE > VASKEROM

! TG IU Tilliggende konstruksjoner våtrom

Det ble ikke foretatt hulltaking i tilliggende konstruksjoner på vaskerommet, da vannrørene er utenpåliggende og en eventuell lekkasje derfor ville blitt synliggjort. Rørføringen til sluk er kontrollert og funnet i orden.

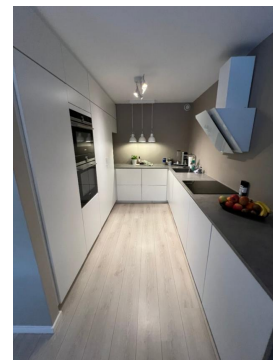
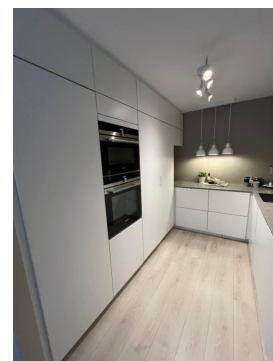
2. ETASJE > KJØKKEN

! TG 2 Avtrekk
