# Tilstandsrapport

Fritidsbolig

Øvre Gorsetråket 37, 7346 OPPDAL

Befaringsdato: 04.12.2024

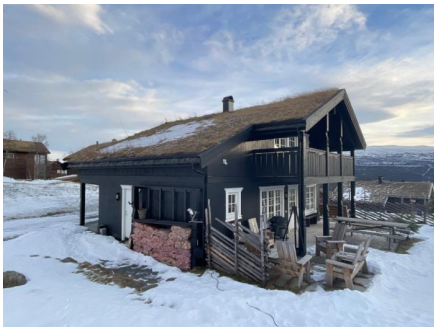
Taktekkingen er av torv og er besiktiget fra bakkenivå. Taktekkingen fremstår i god stand. Ved en visuell kontroll av innvendige tak ble det ikke registrert tegn til lekkasjer eller skader.

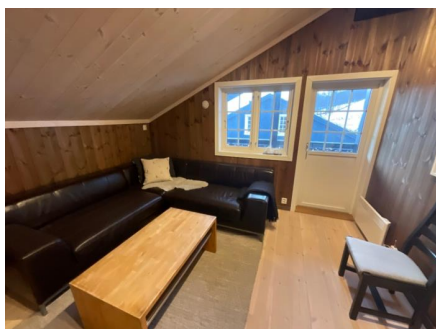
Takkonstruksjonen har sperrekonstruksjon med innvendig panelte skråhimlinger og synlige mønne dragere. Det er etablert luftespalter ved raft og i gavlkasser. Det er etablert kaldloft over vindfang, gang og badstu med tilkomst via luke med stige i gang i 1. etasje og via dør i knevegg på soverom i 2. etasje. Takkonstruksjonen fremstår i god stand.

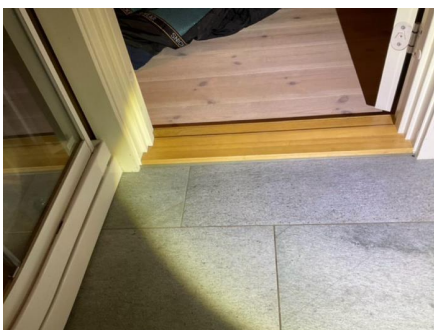
- Det er mulighet for at det kan forekomme vannlekkasje på våtrommet hvor vann ikke vil gå til sluk.
- Det er påvist at høydeforskjell fra topp slukrist til gulv/synlig topp membran ved dørterskel er mindre enn 25 mm.
- Det er påvist at noen fliser har bom (hulrom under).
- Det er påvist avvik i fallforhold til sluk i forhold til krav i forskrift på byggetidspunktet.

Det ble målt ca 15mm høydeforskjell fra gulv ved dør og frem til topp slukrist og er mindre enn kravet på minimumm 25mm høydeforskjell. Stedvis flatt gulv i rommet. Ved en eventuell lekkasje fra utstyr i rommet, ert det en mulighet for at lekkasjevann kan avrenne tilstøtende rom ved dørterskel. Detb bemerkes bom i to gulvfliser ved wc men ingen løse fliser.

Som et midlertidig forebyggende tiltak må det påses at silikonfuge under dørterskel og ved dørlister til en hver tid er inntakt.

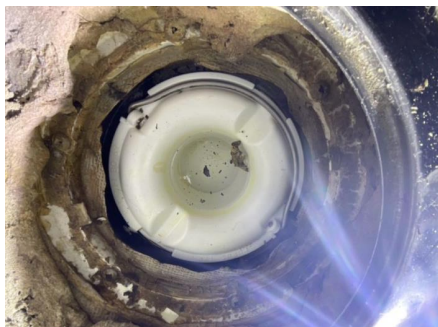
### 📍 TG 2 Sluk, membran og tettesjikt

Det går å flytte dusjkabinett for kontroll og rengjøring av sluk, men kronglete å flytte på samt vanskelig å få på plass avløpsrør i sluket etter flytting. Ved kontroll av sluket ble det ikke registrert synlige avvik.

Det er ikke mulig å endre tilkomsten til sluket ved bruk av dusjkabinett.

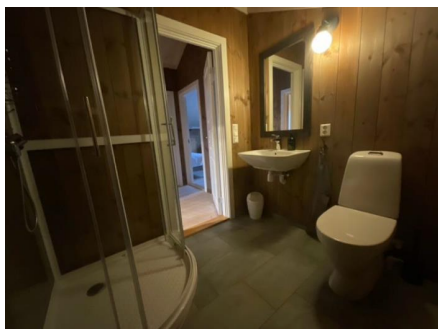
### TG 1 Sanitærutstyr og innredning

Rommet er utstyrt med servant, toalett og dusjkabinett. Utstyr i rommet fremstår i god stand. Det må påregnes justering av den ene dusjdøren.

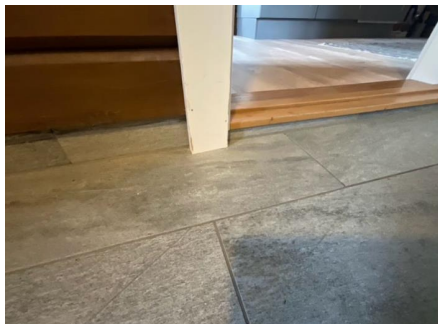
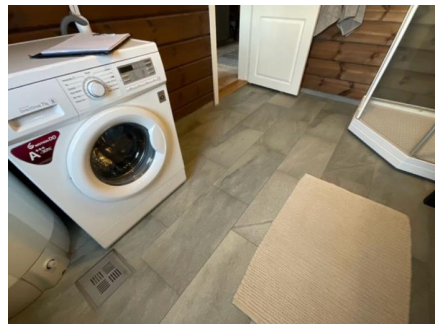
- Badet har en våtsone hvor vegger er dekket av panel, dette gir ingen form for tettesjikt og er ikke bygget etter det krav som var på byggetidspunktet. Ved forsiktig bruk og fortsatt bruk av dusjkabinett uten at overflater utsettes for fukt vil badet kunne fungere. Det ble ikke registrert tegn til skader i forbindelse med vegger og tak.

Gulvet er flislagt og har elektriske varmekabler. Det ble målt ca 9mm fall mot sluk ved varmtvannstank fra gulv ved dør, og ca 5mm fall mot sluk under dusjkabinett fra samme punkt. Fall er mindre enn 1:100 men vannsikkerheten er ivaretatt da det er etablert oppkant på ca 30mm ved dørterskel.

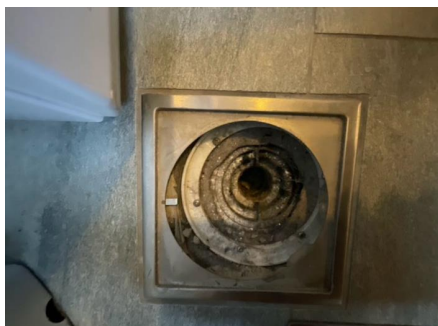
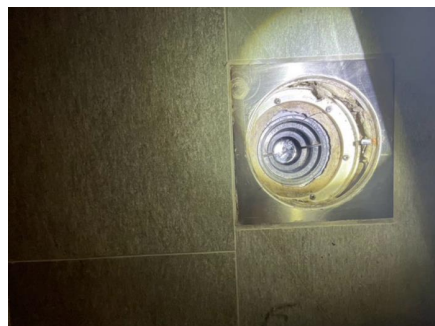
### TG1 Sluk, membran og tettesjikt

Det er plastsluk og smøremembran med dokumentert utførelse ved egenerklæring fra utførende. Det er etablert sluk under dusjkabinett og ved vaskemaskin/varmtvannstank. Dusjkabinett er flyttbart for kontroll og rengjøring av sluk. Ved en visuell kontroll av slukene ble det ikke registrert avvik.

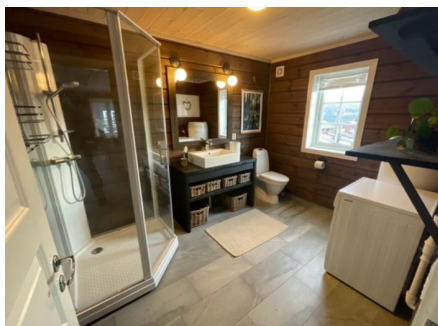
### TG1 Sanitærutstyr og innredning

Rommet har åpen innredning i tre med servant, toalett, dusjkabinett og opplegg for vaskemaskin. Utstyr i rommet fremstår med normal slitasje og funksjon.
