# Tilstandsrapport - NS 3600

## Rykeneveien 47

4825 Arendal

**Rapport kode: 567652**

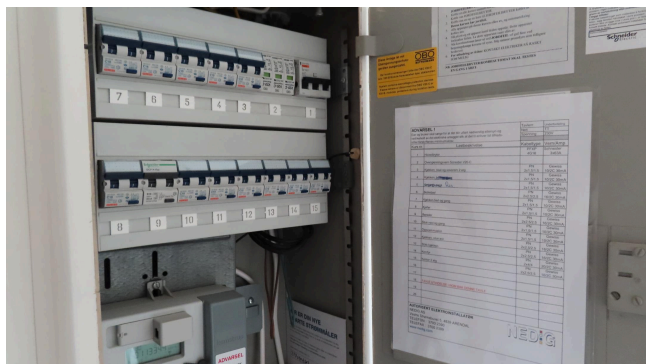
Sikringsskap.

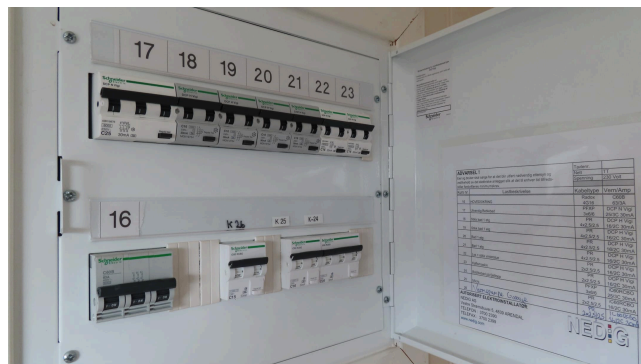
Sikringsskap.
