# Tilstandsrapport

📍 Lofthusvegen 55, 3656 ATRÅ

# gnr. 58, bnr. 10

Rapportdato: 06.11.2023

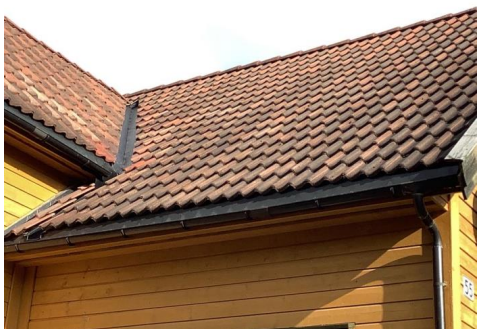
- Det mangler snøfangere på hele eller deler av taket, noe som var krav på byggemeldingstidspunktet.

### Nedløp og beslag

! TG 3

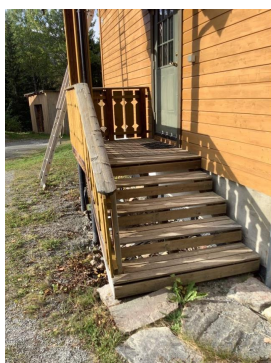
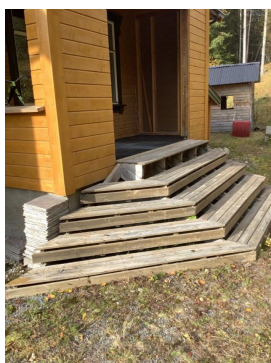
! TG 3

Det er bygd utvendige trapper i tre som adkomst til vaskerom og hovedinngang.

- Rekkverkshøyder er under dagens forskriftskrav til rekkverk i trapper.
- Det er ikke montert rekkverk.

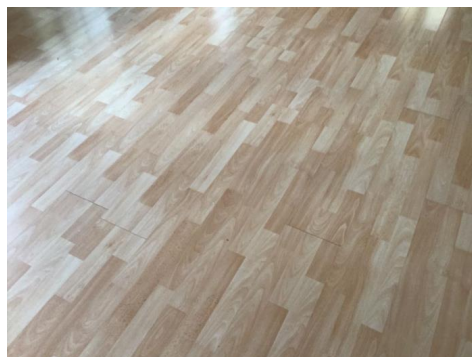
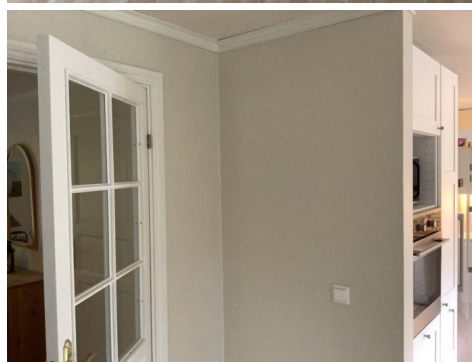
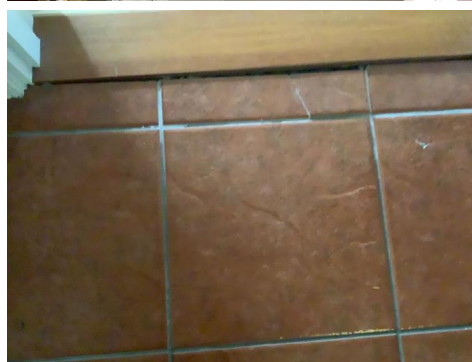
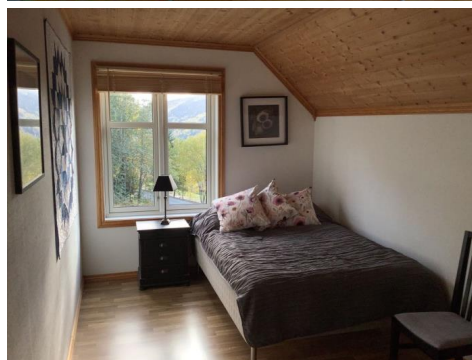
! TG 2

Innvendig er det gulv av laminat og fliser.  
Veggene har malte plater.  
Innvendige tak har himlingsplater.

- Det er påvist skader på overflater.
- Løse fliser ved inngang til stue

- Gjennomføre ytterligere undersøkelser og foreta utbedring av skade.

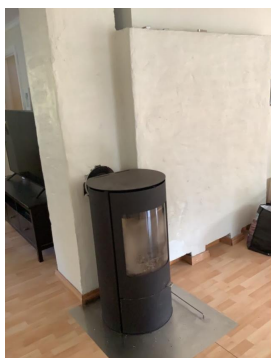
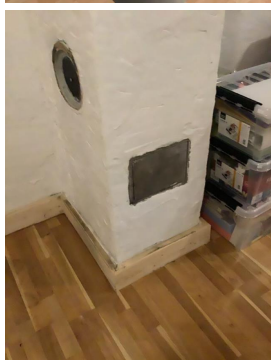
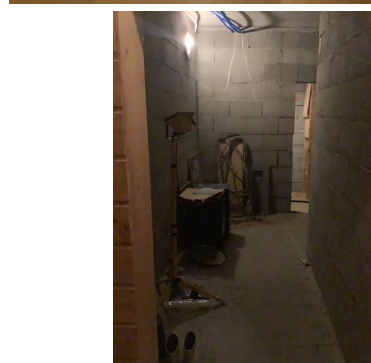
## Pipe og ildsted

! TG 2

Boligen har elementpipe og vedovn.

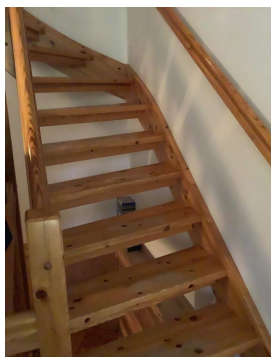
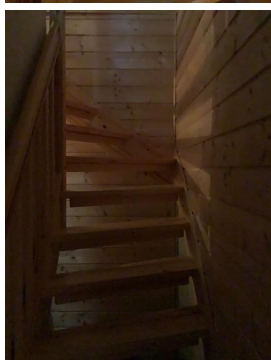
- Det mangler håndløper på vegg i trappeløpet.

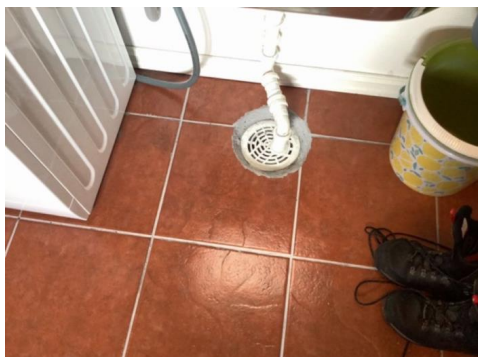
- Det er uegnede materialer i våtsoner

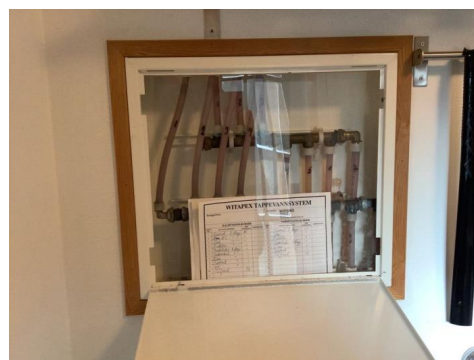
! TG 2

Innvendige vannledninger er av kobber og plast (rør i rør).  
Det er besiktiget i rørskap.

- Det er irr på rør.

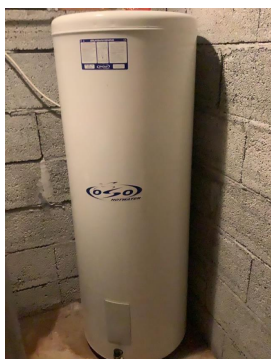
TG 2

Varmtvannstanken er på ca 300 liter.

skiftet elemnt  
2001

- Det er ikke behov for utbedringstiltak siden tanken fungerer i dag, men ut ifra alder kan skader plutselig oppstå på eldre tanker.
