# Tilstandsrapport

Boligbygg med flere boenheter

Stengata 18, 1531 MOSS

Befaringsdato: 16.09.2025

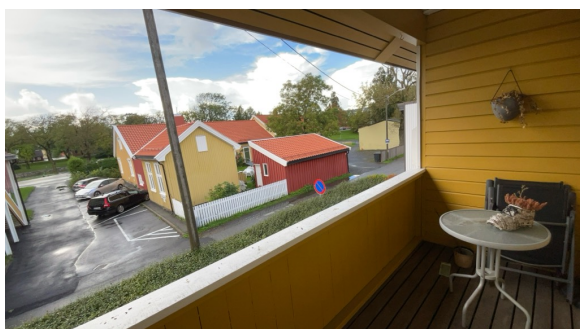
### TG 1 Overflater

- Det er påvist skader på overflater.

- Gjennomføre ytterligere undersøkelser og foreta utbedring av skade.
