Lofsrudhøgda 217, 1281 OSLO

**Innholdsrik og lettstelt 3-roms
selveier med flott utsikt og 2
balkonger samt egen garasje plass
og heis.**

Tilstandsrapport

SELVEIERLEILIGHET

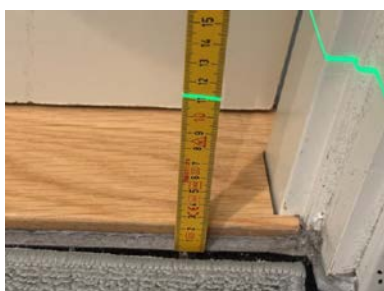
- Det er påvist at noen fliser har bom (hulrom under).
- Det er påvist avvik i fallforhold til sluk i forhold til krav i forskrift på byggetidspunktet.

Påvist bomlyd i enkelte fliser, noe som indikerer manglende vedheft mellom flis og underlag. Det ble målt ca. 30 mm fall fra overkant gulv ved terskel til topp slukrist i dusjsone. Nedfliset dusjsone. Ca. 2 mm fall fra overkant gulv ved terskel til overkant gulv ved dusjsone. I forskriften er det krav om at lekkasjevann skal ledes til sluk. Tilstrekkelig fall på badegulv skal være min. 25 mm fra overkant slukrist til overkant gulv v/terskel, 1:50 min. 80 cm ut fra sluk, eller fall mot sluk på hele gulvet minimum 1:100 (fallet må være jevnt fordelt i rommet). Dette er ikke tilstrekkelig ivarettatt, badet har tilnærmet flatt gulv utenfor dusjsone. Flisarbeider fremstår med ufagmessig utførelse. Fliser rundt nedsenket dusjsone har skårkanter og mangler endelist, fuge e.l. Stedvis ujevnt påførte silikonfuger.

Fallforhold ca. 110 mm overkant gulv ved terskel

- Overflater må utbedres eller skiftes.
- Det må foretas utbedring av fallforhold.

For å få tilstandsgrad 0 eller 1 må fallforhold og ovennevnte utbedres. Det vil imidlertid sjelden være økonomisk rasjonelt som et enkeltstående tiltak i et våtrom som dette. Dersom våtrommet en gang skal renoveres, kan man vurdere slike tiltak.

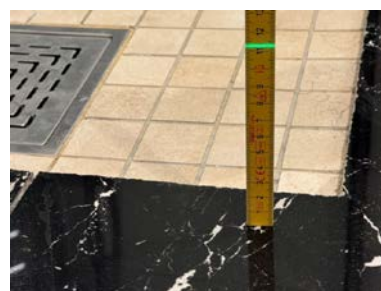
Fallforhold ca. 112 mm overkant gulv ved dusjsone

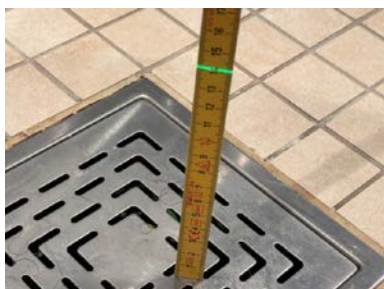
Fallforhold ca. 140 mm topp slukrist i dusjsone

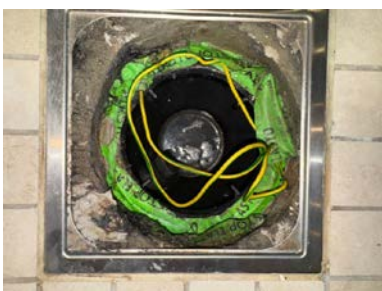
Det er teipet ned i sluket. Løs jordkabel i sluk. Utførelsen mht. bruk av slukmansjett og membran er uoversiktlig, og det kan derfor ikke ved visuell kontroll verifiseres at løsningen er fullgod og sikker mot lekkasjer. Det foreligger ingen spesifikk dokumentasjon som beskriver utførelsen av membran.

Plastsluk fra byggeår

- Sluket må sjekkes og rengjøres jevnlig.
- Installering av tett dusjkabinett anbefales.
- Overvåk tilstanden jevnlig. For å få tilstandsgrad 0 eller 1 må slukløsningen skiftes ut og sannsynligvis må også membransjiktet skiftes/utbedres. Det er imidlertid vanskelig å si noe om tidspunktet for når dette er nødvendig.
- Innhent dokumentasjon, om mulig.

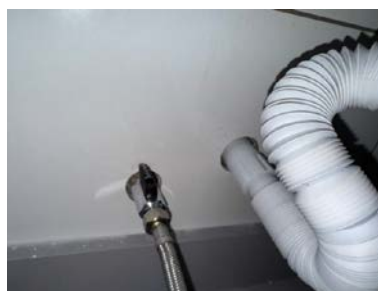
Rørgjennomføring bak servantinnredning

- Det er ikke påvist tilfredsstillende løsning for å synliggjøre lekkasje fra innebygget sistene.
- Det er avvik:

- Det må gjøres tiltak for å lukke avviket.

Det anbefales å etablere utsparring i flis e.l for å synliggjøre en evt. lekkasje fra innebygget sistene. Alternativt installere waterguard (lekkasjevarsler). Normalt ettersyn og vedlikehold må påregnes på sikt.

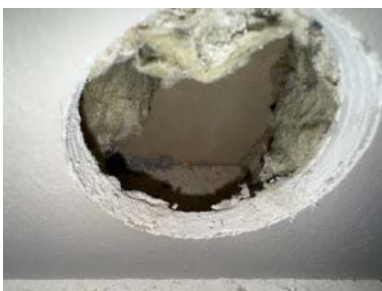
Det ble foretatt hulltaking (73 mm) i tilstøtende soverom (bak badekar). Det ble ikke påvist symptomer på fukt/fuktskader. Måleresultat: Under 10 % (vektprosent). Synlig fra hulltaking: Bunnsvill i treverk og gipsplate e.l mot bad/wc. Våtrommet ble i tillegg fuktkontrollert med egnet fuktmålerverktøy (fuktmåler Protimeter MMS). Det ble utført overflatesøk på gulv og vegger i våtrommet.

Hulltaking i tilstøtende stue
