Tilstandsrapport

Selveierleilighet

Lofsrudhøgda 217, 1281 OSLO

Oppdragsnr.: 13372-3977

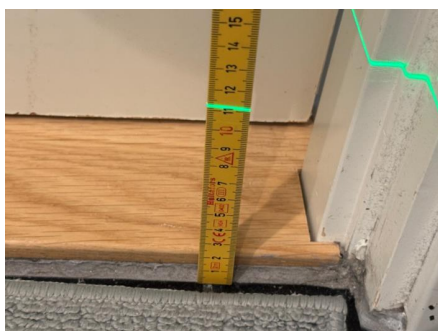
- Det er påvist at noen fliser har bom (hulrom under).
- Det er påvist avvik i fallforhold til sluk i forhold til krav i forskrift på byggetidspunktet.

Påvist bomlyd i enkelte fliser, noe som indikerer manglende vedheft mellom flis og underlag. Det ble målt ca. 30 mm fall fra overkant gulv ved terskel til topp slukrist i dusjsone. Nedfliset dusjsone. Ca. 2 mm fall fra overkant gulv ved terskel til overkant gulv ved dusjsone. I forskriften er det krav om at lekkasjevann skal ledes til sluk. Tilstrekkelig fall på badegulv skal være min. 25 mm fra overkant slukrist til overkant gulv v/terskel, 1:50 min. 80 cm ut fra sluk, eller fall mot sluk på hele gulvet minimum 1:100 (fallet må være jevnt fordelt i rommet). Dette er ikke tilstrekkelig ivaretatt, badet har tilnærmet flatt gulv utenfor dusjsone. Flisarbeider fremstår med ufagmessig utførelse. Fliser rundt nedsenket dusjsone har skårkanter og mangler endelist, fuge e.l. Stedvis ujevnt påførte silikonfuger.

Fallforhold ca. 110 mm overkant gulv ved terskel

- Overflater må utbedres eller skiftes.
- Det må foretas utbedring av fallforhold.

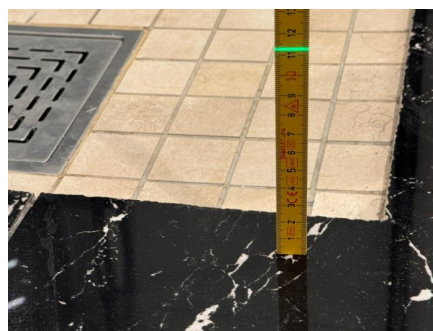
Fallforhold ca. 112 mm overkant gulv ved dusjsone

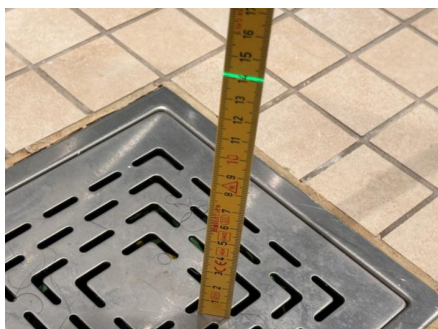
Fallforhold ca. 140 mm topp slukrist i dusjsone

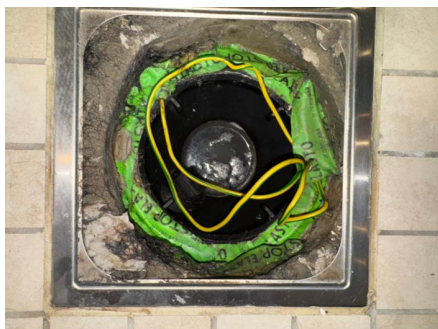
Det er teipet ned i sluket. Løs jordkabel i sluk. Utførelsen mht. bruk av slukmansjett og membran er uoversiktlig, og det kan derfor ikke ved visuell kontroll verifiseres at løsningen er fullgod og sikker mot lekkasjer. Det foreligger ingen spesifikk dokumentasjon som beskriver utførelsen av membran.

Plastsluk fra byggeår

- Sluket må sjekkes og rengjøres jevnlig.
- Installering av tett dusjkabinett anbefales.
- Overvåk tilstanden jevnlig. For å få tilstandsgrad 0 eller 1 må slukløsningen skiftes ut og sannsynligvis må også membransjiktet skiftes/utbedres. Det er imidlertid vanskelig å si noe om tidspunktet for når dette er nødvendig.
- Innhent dokumentasjon, om mulig.

Kostnadsestimat: 50 000 - 100 000

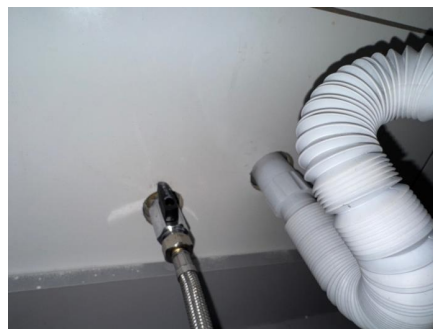
Rørgjennomføring bak servanttinnredning

- Det er ikke påvist tilfredsstillende løsning for å synliggjøre lekkasje fra innebygget sistene.
- Det er avvik:

- Det må gjøres tiltak for å lukke avviket.

Det anbefales å etablere utsparring i flis e.l for å synliggjøre en evt. lekkasje fra innebygget sistene. Alternativt installere waterguard (lekkasjevarsler). Normalt ettersyn og vedlikehold må påregnes på sikt.

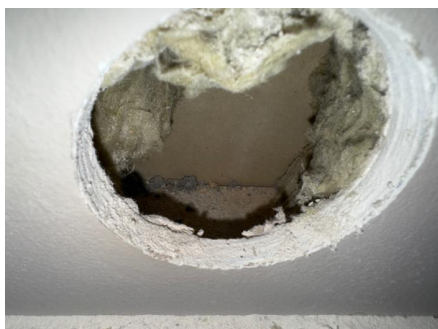
Det ble foretatt hulltaking (73 mm) i tilstøtende soverom (bak badekar). Det ble ikke påvist symptomer på fukt/fuktskader. Måleresultat: Under 10 % (vektprosent). Synlig fra hulltaking: Bunnsvill i treverk og gipsplate e.l mot bad/wc. Våtrommet ble i tillegg fuktkontrollert med egnet fuktmålerverktøy (fuktmåler Protimeter MMS). Det ble utført overflatesøk på gulv og vegger i våtrommet.

Hulltaking i tilstøtende stue

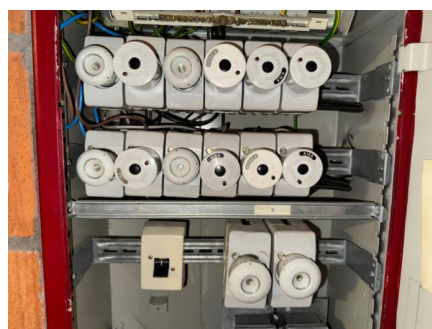
Sikringsskap

Ja Det foreligger ingen eltilsynsrapport de siste 5 år. Det anbefales på generelt grunnlag gjennomgang av det elektriske anlegget ved overtakelse av eldre/brukt bolig. En eventuell kontroll må utføres av en autorisert el-takstmann eller en godkjent kontrollør. Som følger av manglende tilsyn i senere tid og manglende samsvarserklæring på deler av det elektriske anlegget som er montert etter år 1999, er TG2 satt iht. NS 3600.

Kostnadsestimat: Ingen umiddelbar kostnad
