# Tilstandsrapport

📍 Vårveien 24, 3024 DRAMMEN

# gnr. 116, bnr. 676, snr. 18

Rapportdato: 29.02.2024

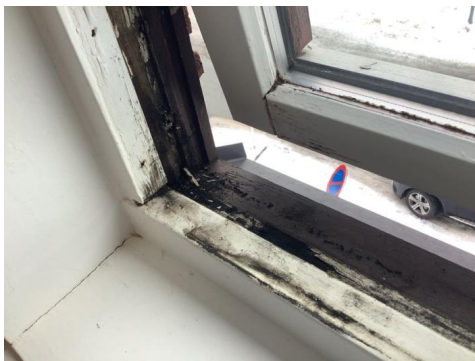
### ! TG 2 Vinduer

- Karmene i vinduer er slitte og det er sprekker i trevirket.
- Det er påvist at enkelte vinduer er vanskelig å åpne/lukke.

- Det må påregnes noe vedlikehold og at enkelte vinduer må skiftes ut.

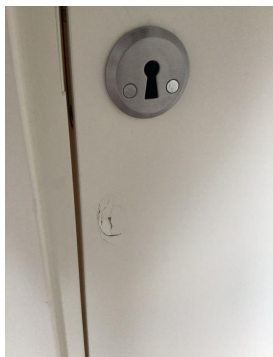
Innvendig har boligen malte glatte dører.  
Registrert liten skade på dør til bad.

Liten skade på dør

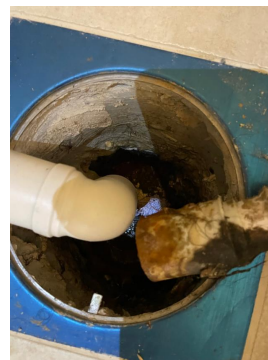
Sluk

- Overvåk tilstanden jevnlig. For å få tilstandsgrad 0 eller 1 må slukløsningen skiftes ut og sannsynligvis må også membransjiktet skiftes/utbedres. Det er imidlertid vanskelig å si noe om tidspunktet for når dette er nødvendig.
- Sluket må sjekkes og rengjøres jevnlig.

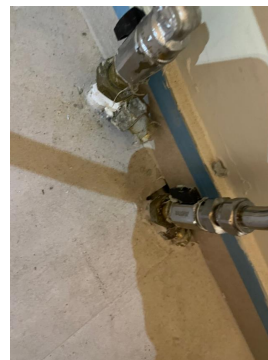
Uvisst om rørgjennomføringer har mansjett om membran.

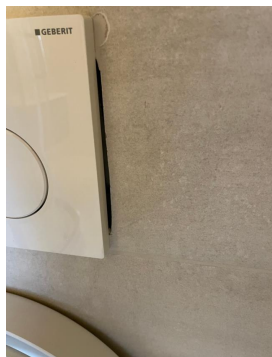
Trykkplate til wc har liten glippe på ene siden.

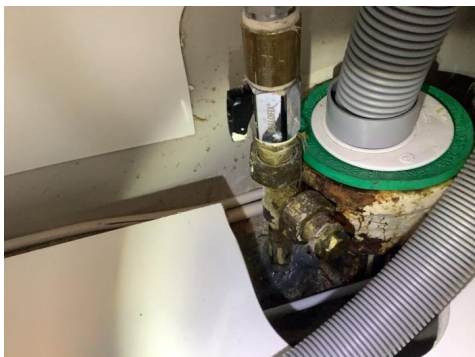
- Mer enn halvparten av forventet brukstid er passert på innvendige avløpsledninger.
- Det er påvist at avløpsrør av jern har rustskader.

- I forbindelse med oppgradering av våtrom vil det være naturlig med utskiftning av rør.
- Overvåk tilstanden jevnlig. For å få tilstandsgrad 0 eller 1 må røranlegget skiftes ut, men tidspunktet for når dette er nødvendig er vanskelig å si noe om. Ved renovering, påse at røranlegget dokumenteres av fagperson.
