# Tilstandsrapport

Fritidsbolig

Håverudvegen 1, 2960 RØN

Rapportdato: 29.10.2025

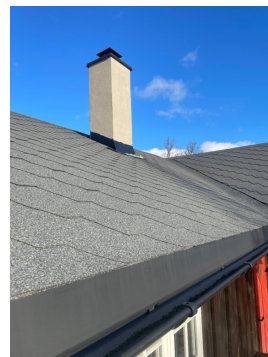
- Det mangler tilfredsstillende adkomst til pipe for feier.
- Det er påvist andre avvik:

Manglende stigetrinn til pipe.

- Stigetrinn for feier må monteres.
- Andre tiltak:

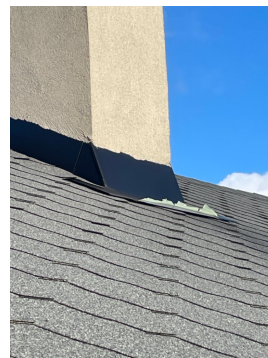
Det er registrert stedvis frostsprengte nedløp. Overflatebehandling på pipebeslag har stedvis sluppet.

Løs overflatebehandling.

Nedløp og beslag bør holdes under oppsikt og tiltak bør vurderes om forholdene skulle forverre seg.

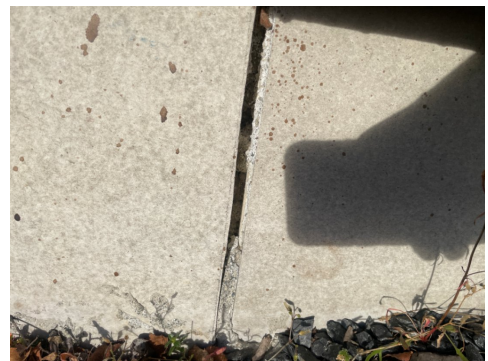
Bilde viser ufaglig skjøt mellom ringmurselementer.

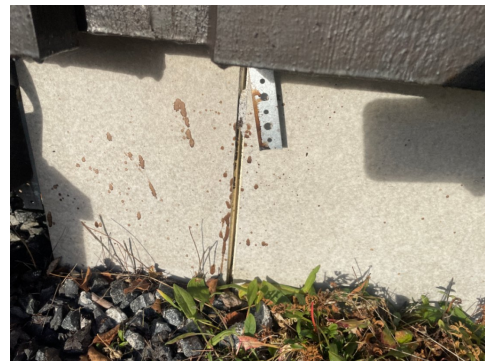
Bilde viser ufaglig skjøt mellom ringmurselementer.

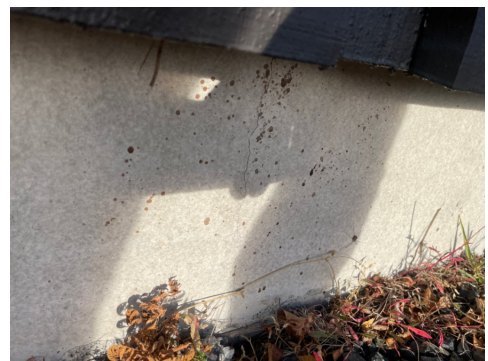
Bilde viser riss i overflate

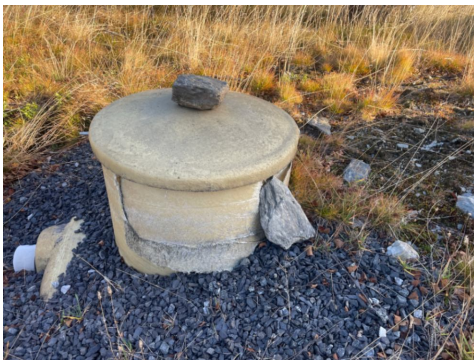
Synlig skader i glassfiber.

Lokal utbedring.
