# Tilstandsrapport

Boligbygg med flere boenheter

Bysteinveien 12 C, 4331 ÅLGÅRD

Befaringsdato: 26.08.2025

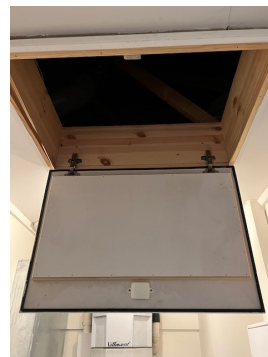
Tilkomsten til loftet er begrenset. Det er ikke etablert permanent adkomst i form av stige/trapp, og det er ikke lagt gulv på loftet. Inspeksjonen er derfor kun utført fra lukeåpning med bruk av lys, uten mulighet for å bevege seg inn i loftsrommet.

Begrenset inspeksjon gjør at konstruksjonen ikke kan vurderes fullt ut. Skjulte feil/skader som f.eks. fuktskader, lekkasjer eller mangler ved isolasjon og lufting kan derfor ikke utelukkes.

Luke til Loft

Det anbefales å etablere forsvarlig adkomst (stige/trapp) og legge gangbane/gulv på loftet for å muliggjøre trygg ferdsel og fremtidig kontroll. Ved mistanke om avvik bør det foretas en grundigere undersøkelse etter at tilkomst er etablert.

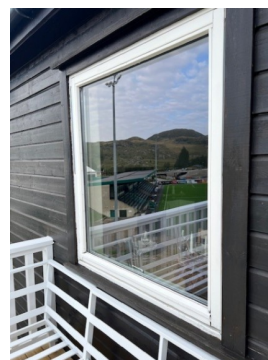
Vinduer er på befaring 19 år og med generell slitasje på pakninger, beslag og treverk. Enkelte vinduer har symptomer på begynnende råteskader.

Vinduer med slitasje og symptomer med råteskader

Med tanke på vinduenes faktiske alder vil punkteringer være påregnelig. Utskiftninger av vinduer/rammer eller glass må regnes med på kort sikt.

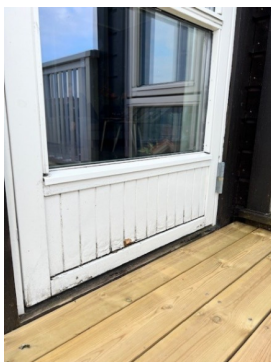
- Det er påvist dør(er) med fukt/råteskader.

Fuktskade på balkongdør

- Døren(e) står foran utskiftning.

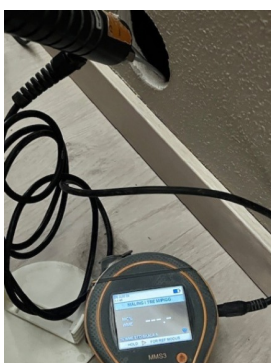
Hulltaking er foretatt uten å påvise unormale forhold. Hulltaking er foretatt ved/i Stue. Fuktkvotemåling (vekt%) i konstruksjonen ble målt til 0.

Fuktmåling i vegg mot våtsone.
