Tilstandsrapport

📍 Bakkemoen 20, 4735 EVJE
📖 EVJE OG HORNNES kommune
gnr. 5, bnr. 144

Rapportdato: 08.10.2024

Enebolig med sokkelleilighet - Byggeår: 1976

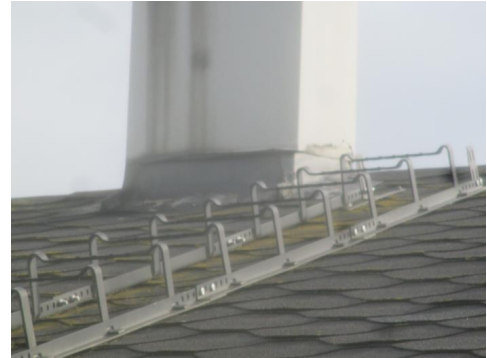
Vurdering av avvik:
• Mer enn halvparten av forventet brukstid er passert på taktekkingen.

Noe eldre taktekking av shingel.

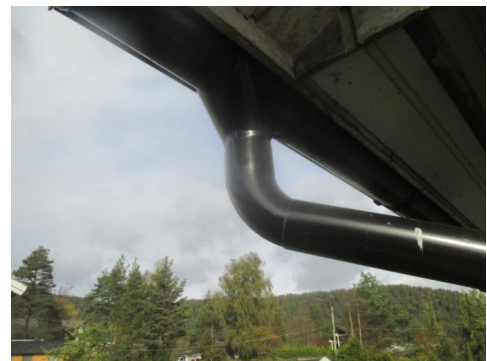
Deler av takrenner og nedløp.

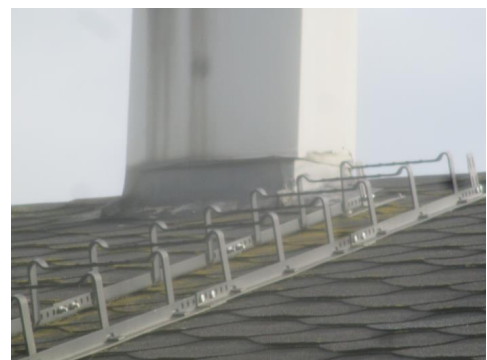
Eldre pipehatt.

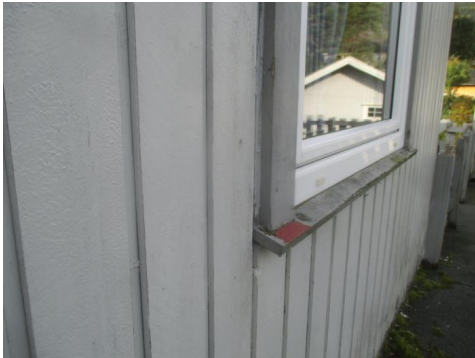
- Det er påvist spredte råteskader i bordkledningen.
- Det er værslitt/oppsprukket trevirke/trepaneler.

Deler av kledningen med tilhørende belistninger.

- Råteskadet trekledning må skiftes ut.
- Andre tiltak:

En del vedlikehold må beregnes på kledningen med enkelte utskiftninger nå og på noe sikt på grunn av normal slitasje og elde.

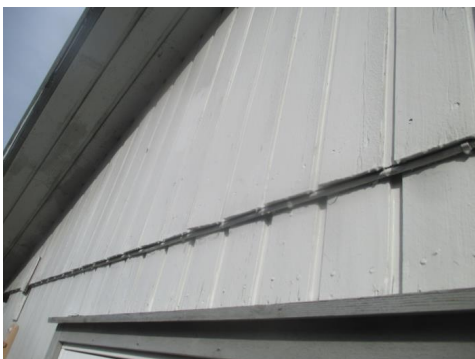
En del råteskader ble registrert i bunnen av kledning ved terrasse over garasje. Ellers er kledningen noe soltørket og værslitt på de mest utsatte steder.

Noe soltørket og værslitt.

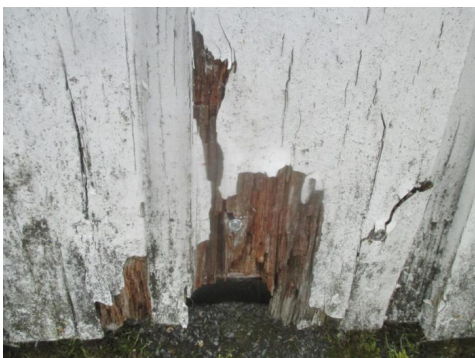
Råteskader endevegg i mot terrasse over garasje.

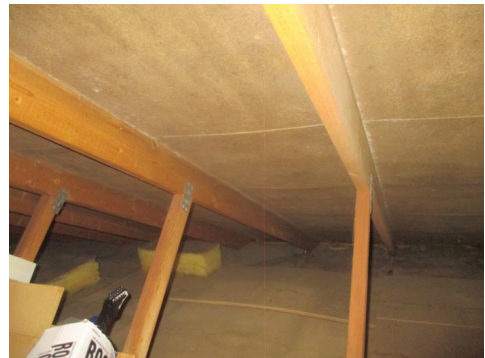
- Det er begrenset/dårlig ventilering av takkonstruksjonen.
- Det er avvik:

Isolasjonen ligger helt opp til undertaket ute i mot gesimsen flere plasser og stenger for tilgang på luft. Undertekaet av sponplater er blitt noe svekket enkelte steder på grunn av kondensering som ikke er uvanlig med shingel som taktekkning. (Går noe i oppløsning) Gavlvegger er ikke vindtettet som gjør at det kan til tider bli noe inndriv av fuktighet.

Deler av kaldtloftet.

- Lufting/ventilering bør forbedres.
- Tiltak:

Det bør åpnes opp på kaldtloftet ute i mot gesimsen som vil forbedre luftsirkulasjonen betraktelig. En må følge med på undertaket ved jevne mellomrom med tanke på svekkelser.

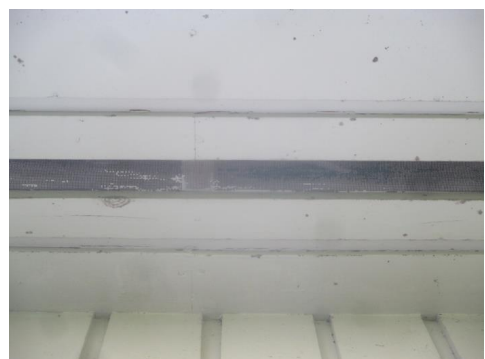
Bra med luftespalter i gesimsen for tilgang på luft til kaldtloftet.

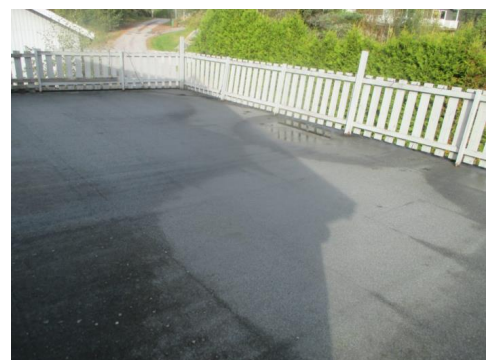
- Mer enn halvparten av forventet brukstid er passert på tettesjikt/membran.
- Rekkverket er for lavt i forhold til dagens krav til rekkverkshøyder.
- Tekkingen på balkong/terrasse har utettheter.
- Oppbyggingen av terrasse/balkong øker faren for skjulte skader i konstruksjonene.

Noe usikker tekking i rundt stolper for rekkverk og det samler seg noe vann enkelte steder. Skader på undertak i garasjen på deler som var åpnet opp og større råteskader i rundt og over porter utvendig. Noe retningsavvik på rekkverk.

Samler seg noe vann på tekkingen.

Det må gjøres nærmere undersøkelse av himling i garasje som ikke er åpnet opp får å kunne se om det er mer skader på undertaket. Større oppgraderinger/utskiftning av fasade ved porter og fornying av tekking må beregnes.

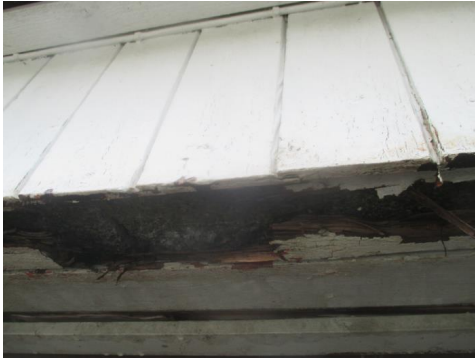
Råteskader i rundt porter og over porter.

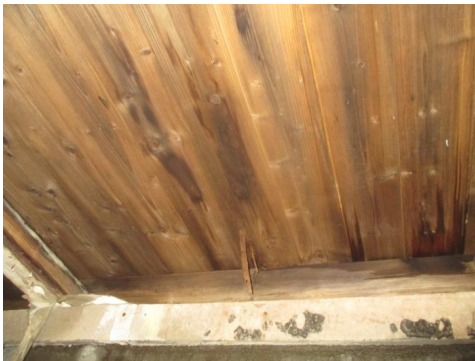
Fukt og kondensmerker i garasjen.

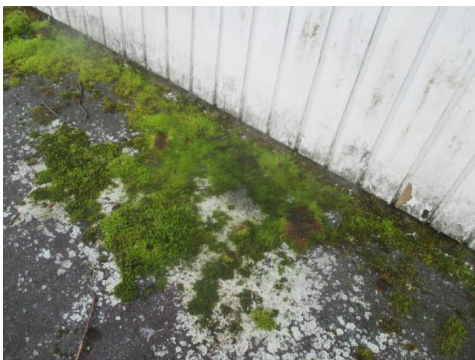
Grodd en del mose på tekkingen.

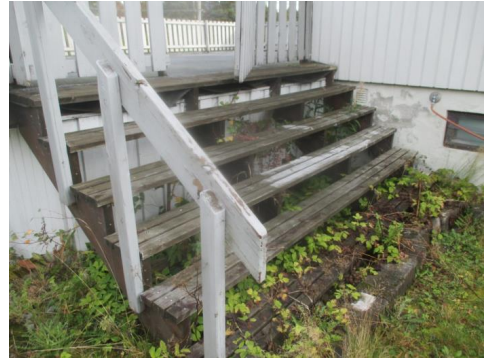
- Åpninger i rekkverk er ikke i henhold til krav i dagens forskrifter.
- Det er avvik:

Trapp til terrasse over garasje.

- Åpninger i rekkverk må endres for å tilfredsstillte krav på byggemeldingstidspunktet.
- Tiltak:

En del vedlikehold og oppgraderinger av disse to trapper bør beregnes.

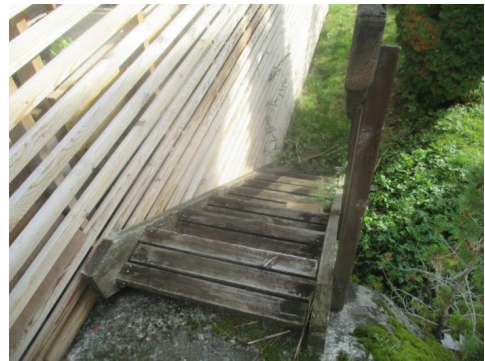
Trapp ved siden av terrasse

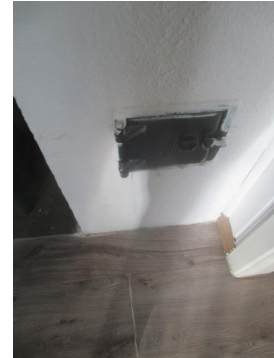
Sotluke i utleiedelen

- Tidspunkt for piperehabilitering nærmer seg.
- Det anbefales å montere ildfast plate under luker på pipe.

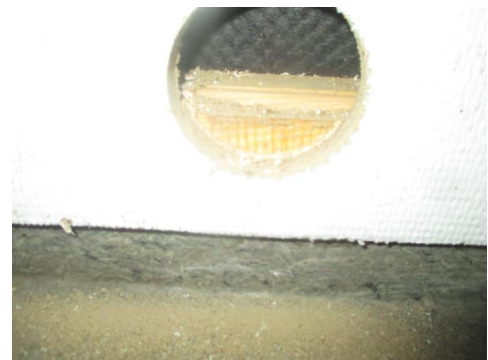
Hulltaking er foretatt i utfored vegg på vaskerommet, uten å påvise unormale forhold. Måleresultat: 11,8 vektprosent.

Hulltaking i utfored vegg på vaskerommet.

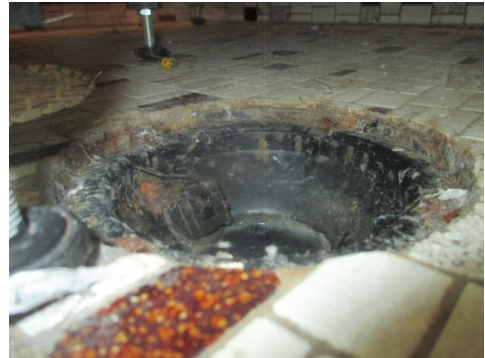
- Sluket må sjekkes og rengjøres jevnlig.
- Løsningen/utførelsen rundt rørgjennomføringer gir fare for fukt inn i konstruksjoner.
- Våtrommets tettesjikt/membran står foran utbedring/utskiftning.

Usikker tetting i rundt sluk.

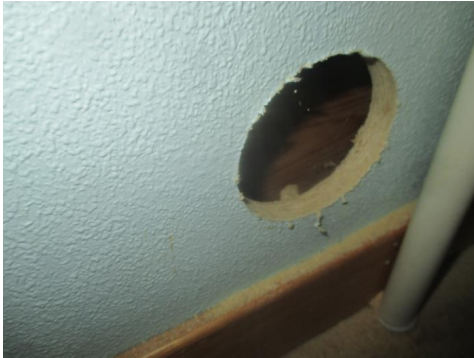
Hulltaking er foretatt i fra soverommet, uten å påvise unormale forhold. Måleresultat: Under 8 vektprosent.

Hulltaking i fra soverommet.

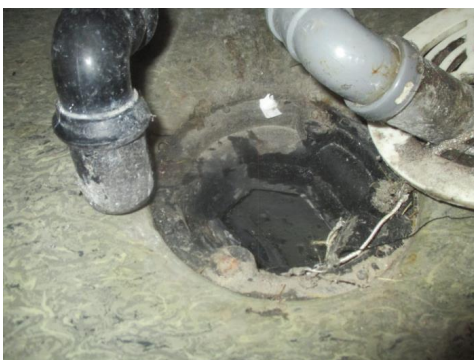
Sluk under vaskekkum.

- Overvåk tilstanden jevnlig. For å få tilstandsgrad 0 eller 1 må tettesjiktet skiftes ut, men tidspunktet for når dette er nødvendig er vanskelig å si noe om.

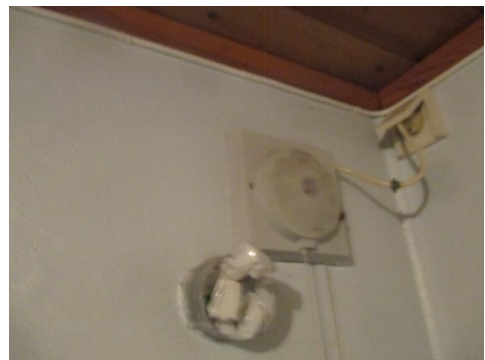
Det er en eldre elektrisk styrt vifte med direkte utkast i grunnmur.

Eldre vifte i grunnmur.

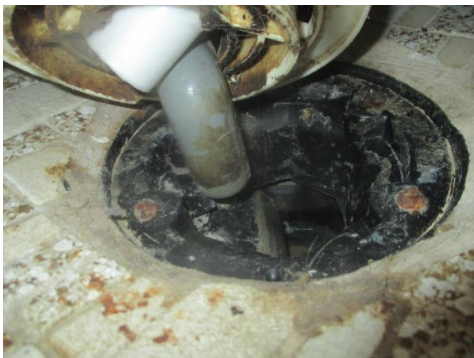
- Det er mulighet for at det kan forekomme vannlekkasje på våtrommet hvor vann ikke vil gå til sluk.

Sluk under dusjkabinett.

- Sluket må sjekkes og rengjøres jevnlig.
- Overvåk tilstanden jevnlig. For å få tilstandsgrad 0 eller 1 må slukløsningen skiftes ut og sannsynligvis må også membransjiktet skiftes/utbedres. Det er imidlertid vanskelig å si noe om tidspunktet for når dette er nødvendig.

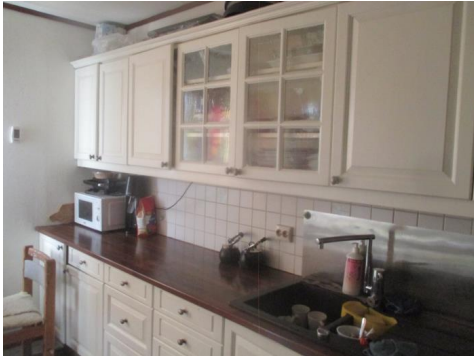
En del hengsler må justeres og gulvet er slitt/skadet. (Se punkt overflater)

Deler av innredningen.

Noe justeringer av skapdører må beregnes.

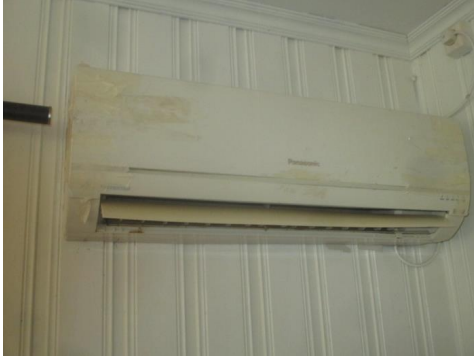
Eldre varmepumpe.

- Det er ikke behov for utbedringstiltak siden varmesentralen fungerer i dag, men ut ifra alder kan skader plutselig oppstå på eldre anlegg.

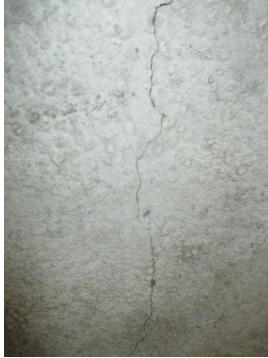
- Grunnmuren har sprekke-dannelser.

Noen sprekker i grunnmur i garasje som tyder på at det har vært noe bevegelser i grunnen. Carport har også noen sprekker i mur og fundamenter.

Sprekk i grunnmur på garasje.

En må følge med på disse sprekker om det fremdeles er noe bevegelser.
Som oftes oppstår disse kort tid etter oppføring..

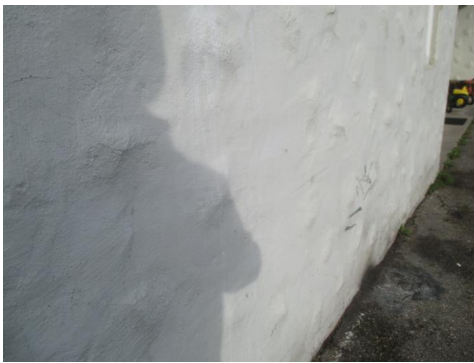
Deler av grunnmur.
