Bakkemoen 20, 4735 EVJE

**Bakkemoen/Evje - Enebolig med
utleiedel - garasje med takterrasse
- Solrik og sentral beliggenhet**

Konsekvens/tiltak
• Det må gjennomføres ytterligere undersøkelser.
• Andre tiltak:
• Det er ikke krav om utbedring av rekkverkshøyde opp til dagens forskriftskrav.
• Tidspunkt for utskiftning av tettesjikt/membran nærmer seg ut ifra alder på dagens tekking. Det må gjøres nærmere undersøkelse av himling i garasje som ikke er åpnet opp får å kunne se om det er mer skader på undertaket. Større oppgraderinger/ utskiftning av fasade ved porter og fornying av tekking må beregnes.

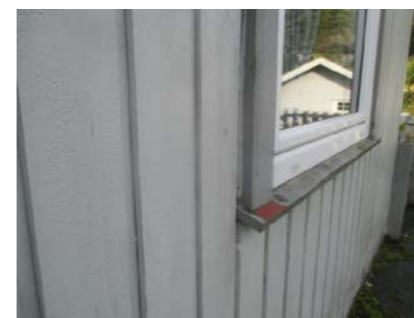
- Det er påvist spredte råteskader i bordkledningen.
- Det er værslitt/oppsprukket trevirke/trepaneler.

En del råteskader ble registrert i bunnen av kledning ved terrasse over garasje. Ellers er kledningen noe soltørket og værslitt på de mest utsatte steder.

Deler av kledningen med tilhørende belistninger.

- Råteskadet trekledning må skiftes ut.
- Andre tiltak:

En del vedlikehold må beregnes på kledningen med enkelte utskiftninger nå og på noe sikt på grunn av normal slitasje og elde.

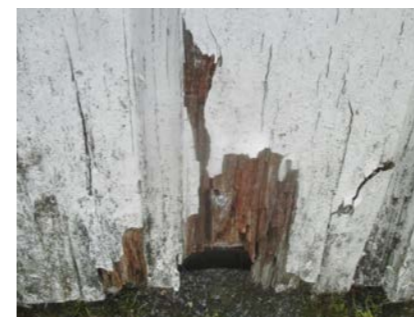
Råteskader endevegg i mot terrasse over garasje.

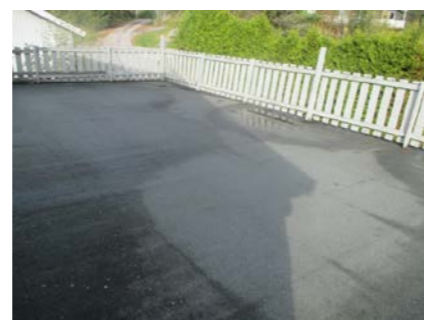
- Mer enn halvparten av forventet brukstid er passert på tettesjikt/membran.
- Rekkverket er for lavt i forhold til dagens krav til rekkverkshøyder.
- Tekkingen på balkong/terrasse har uttetheter.
- Oppbyggingen av terrasse/balkong øker faren for skjulte skader i konstruksjonene.

Noe usikker tekking i rundt stolper for rekkverk og det samler seg noe vann enkelte steder. Skader på undertak i garasjen på deler som var åpnet opp og større råteskader i rundt og over porter utvendig. Noe retningsavvik på rekkverk.

Samler seg noe vann på tekkingen.

Det må gjøres nærmere undersøkelse av himling i garasje som ikke er åpnet opp får å kunne se om det er mer skader på undertaket. Større oppgraderinger/utskiftning av fasade ved porter og fornying av tekking må beregnes.

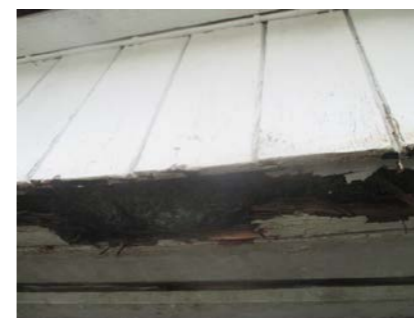
Råteskader i rundt porter og over porter.

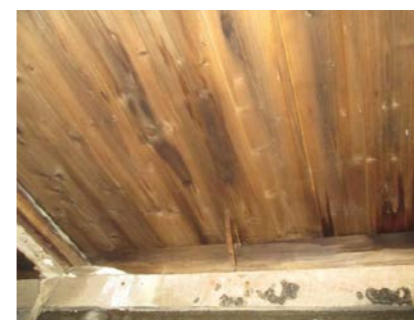
Fukt og kondensmerker i garasjen.

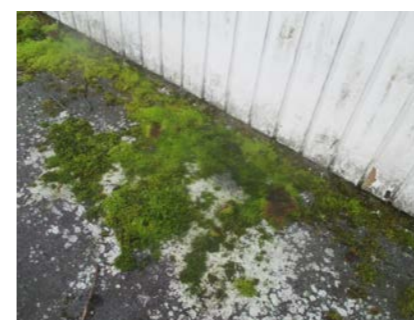
Grodd en del mose på tekkingen.

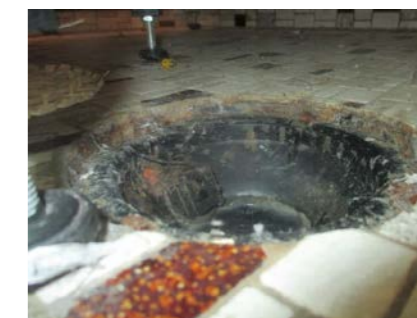
Usikker tetting i rundt sluk.

- Sluket må sjekkes og rengjøres jevnlig.
- Løsningen/utførelsen rundt rørgjennomføringer gir fare for fukt inn i konstruksjoner.
- Våtrommets tettesjikt/membran står foran utbedring/utskiftning.

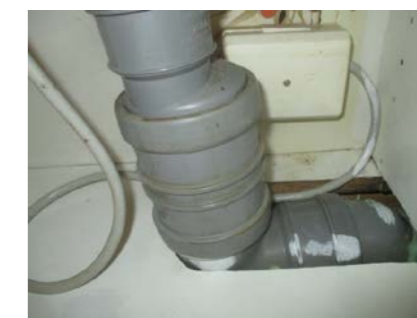
Kjøkkenbenken i utleiedel.

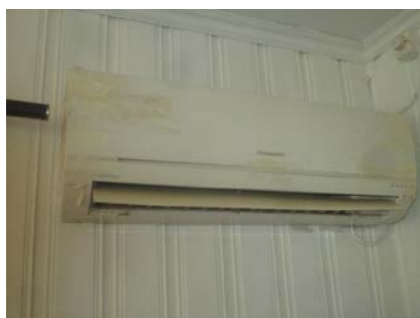
Eldre varmepumpe.

- Det er ikke behov for utbedringstiltak siden varmesentralen fungerer i dag, men ut ifra alder kan skader plutselig oppstå på eldre anlegg.

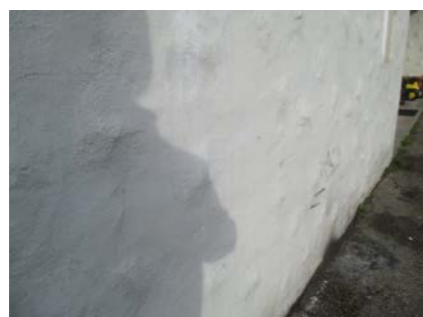
Deler av grunnmur.
