Tilstandsrapport

Rekkehus

Rugdeveien 38 C, 1850 MYSEN

Rapportdato: 26.11.2024

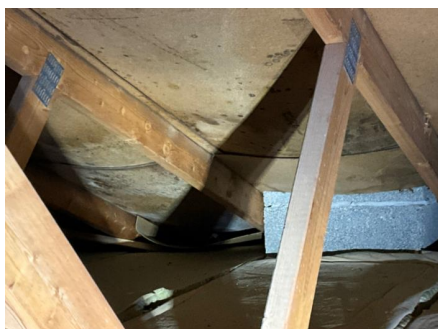
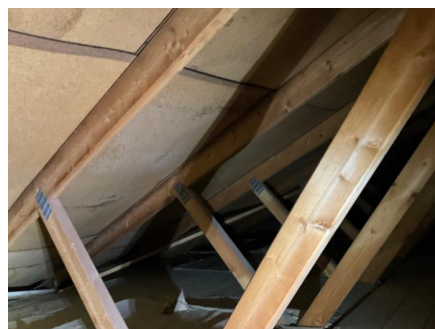
- Det er begrenset/dårlig ventilering av takkonstruksjonen.
- Det er påvist fuktskjolder i undertak/takkonstruksjon.

- Begrenset med lufting ned mot ender av loftet. Skrå tretak med kaldt loft anbefaler en ca. 50 mm kontinuerlig spalte. God og kontinuerlig lufting er viktig, slik at risiko for skader reduseres.

- Registrert områder med muggsopp/svertesopp i undertaket på loftet. Årsak er trolig fordi det er for fuktig på loftet, fra boligen kommer fuktig luft opp på loftet, som kjøles ned.

Påvist fuktskjolder/skader rundt pipe, som følge av utettheter, ikke fuktig på befaringsdagen, ukjent om dette kan relateres til tidligere lekkasje. -

- Det er påvist spor av mus på loftet, noe som indikerer at skadedyr har hatt tilgang til området. Årsaken til dette kan være små åpninger, sprekker eller utilstrekkelig tetting i byggets konstruksjon som gir mus mulighet til å trenge inn.

- Vedrørende lufting, kan konstruksjonen fungere med dette avviket, det må dog gjøres utbedringer om avviket skal lukkes. Det vil imidlertid sjelden være økonomisk rasjonelt som et enkeltstående tiltak. Ved omlegging av taktekingen, bør det tas med i vurderingen at luftingen legges over taket.

- Det bør foretas gjennomgang av musetetting rundt boligen for å forhindre at mus trenger inn i boligen, skader på materialer samt vond lukt som konsekvens.

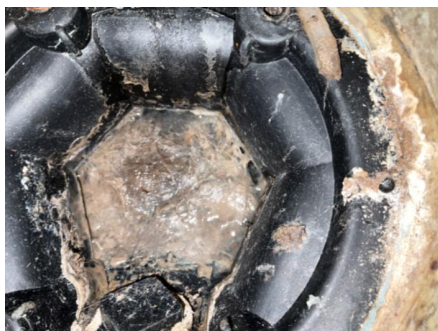
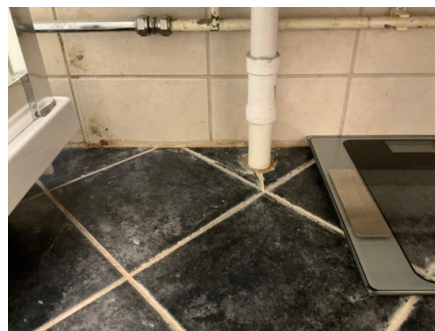
- Det er påvist mangelfull/feil utførelse rundt rørgjennomføringer e.l. som gir fare for fukt i konstruksjonen i våtsone.
- Mer enn halvparten av forventet brukstid er passert på membranløsningen.
- Mer enn halvparten av forventet brukstid er passert på slukløsningen.

- Over halvparten av forventet brukstid på tettesjikt og sluk er passert, og det er usikkert om tettesjiktet er tilstrekkelig for dagens bruk, som innebærer utstrakt dusjing og vannsøl. For å redusere risikoen for lekkasjer anbefales det å benytte et tett dusjkabinett med avløp til sluket. Det er imidlertid ingen garantier for tettesjiktets tilstand, og tidspunktet for nødvendig utskifting er usikkert.
- Sluket er ikke byttet i forbindelse med oppussing av badet, forventet brukstid på sluket er oppbrukt. Det gjøres oppmerksom på at dette kan redusere våtrommets levetid.
- Ukjent utførelse i sluket Ikke påvist klemt membranløsning. Jevnlig renging av sluket er viktig. Feil i tetting rundt sluket er den største årsaken til lekkasjer fra bad. Det er derfor viktig at ikke vannet blir stående over vannlåsen i sluket. Det er heller ikke påvist mansjetter rundt gjennomføringer i gulvet.

- Overvåk tilstanden jevnlig. For å få tilstandsgrad 0 eller 1 må tettesjiktet skiftes ut, men tidspunktet for når dette er nødvendig er vanskelig å si noe om.
 - Sluket må sjekkes og rengjøres jevnlig.
 - Andre tiltak:
 - Det må foretas utbedring for å unngå fuktskader i konstruksjonen.
- Bruk tett dusjkabinett for å redusere risikoen for lekkasjer, siden tettesjiktet og sluket har passert forventet brukstid. Sluket bør skiftes ved fremtidig renovering. Uten tiltak øker risikoen for lekkasjer og fuktskader, som kan forkorte badets levetid. Rensing av sluket og kontroll av gjennomføringer er nødvendig for å hindre vanninntrenging.

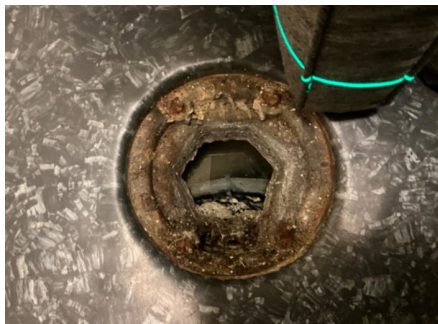
- Over halvparten av forventet brukstid på tettesjikt og sluk er passert, og det er usikkert om tettesjiktet er rustet for dagens bruk. Vaskerommet vil fortsatt kunne tåle forsiktig bruk, det er dog ingen garantier, og det er usikkert når tettesjikt må skiftes ut.

- Sluket må sjekkes og rengjøres jevnlig.
- Overvåk tilstanden jevnlig. For å få tilstandsgrad 0 eller 1 må tettesjiktet skiftes ut, men tidspunktet for når dette er nødvendig er vanskelig å si noe om.
