Tilstandsrapport

Enebolig

Seljeveien 2, 1816 SKIPTVET

Befaringsdato: 11.12.2024

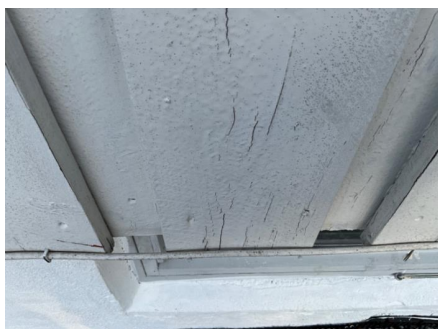
- Det er påvist spredte råteskader i bordkledningen.
- Det er værslitt/oppsprukket trevirke/trepaneler.

- Ikke tilstrekkelig med lufting mellom kledning og yttervegg. God lufting er viktig og skal dreneres ned og lede ut vann som trenger gjennom regnskjermen, slippe ut eventuell fuktighet fra indre deler av veggene samt gi mulighet for at fuktighet kan tørke ut fra baksiden av regnskjermen.

- Kledningen viser værslitasje og tørkesprekker. Uten vedlikehold/utbedring kan det oppstå skader og redusert levetid på treverket. Råteskadet vindskibord må byttes for å forhindre videre skadeutvikling.

- Det må foretas tiltak for å lukke avviket.
- Råteskadet trekledning må skiftes ut.

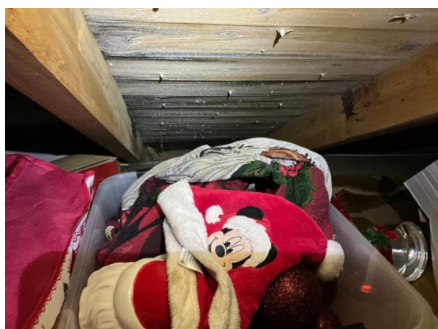
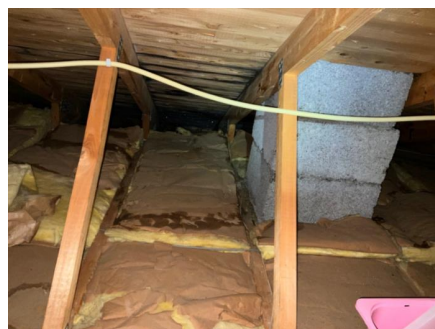
TG 2 Takkonstruksjon/Loft

- Det er begrenset/dårlig ventilering av takkonstruksjonen.
- Det er registrert symptom på fuktskader i konstruksjonen.

- Begrenset med lufting ned mot ender av loftet. Skrå tretak med kaldt loft anbefaler en ca. 50 mm kontinuerlig spalte. God og kontinuerlig lufting er viktig, slik at risiko for skader reduseres.

- Registrert område med muggsopp/svertesopp i undertaket på loftet. Årsak er trolig fordi det er for fuktig på loftet, fra boligen kommer fuktig luft opp på loftet, som kjøles ned. Påvist en del kondensering og ising i undertaket på loftet.

- Påvist fuktskjolder i undertaket rundt gjennomføringer. Opplyst at det var en lekkasje rundt pipe i 2015, men at det ble utbedret.

- Luftingen bør utbedres for å lukke avviket, men det er sjelden økonomisk rasjonelt som et enkeltstående tiltak. Ved omlegging av taktekingen bør lufting over tak vurderes for å redusere risikoen for ytterligere kondens og fuktskader.

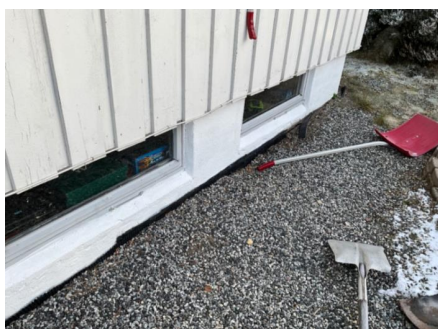
TG 2 Vinduer

- Det er påvist at enkelte vinduer er vanskelig å åpne/lukke.
- Det er påvist avvik rundt innsetningsdetaljer.
- Det er påvist tegn på innvendig kondensering av enkelte vindusglass.

- Det er observert tegn på innvendig kondensering på enkelte vindusglass. Dette indikerer at det kan være redusert isolasjonsevne i glassene, mangelfull tetting eller utilstrekkelig ventilasjon i rommet.

- Forbedre ventilasjonen eller vurder utskifting av gamle vinduer for å redusere kondens. Uten tiltak kan fukt føre til skader på karmene, mugg og svekket inneklima.

- Justering av vinduene anbefales for å rette opp monteringsavvik og sikre enkel bruk.

- Beslag under vinduer er viktig, for å sikre tetthet og unngå fuktskader. Feilen kan føre til vanninntrengning og skade på omkringliggende konstruksjoner dersom tiltak ikke utføres.

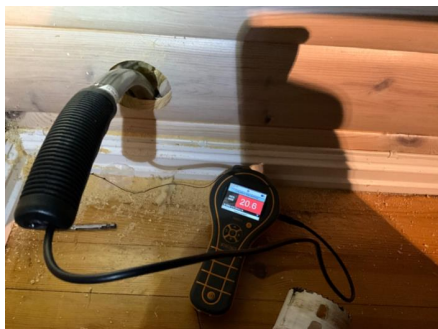
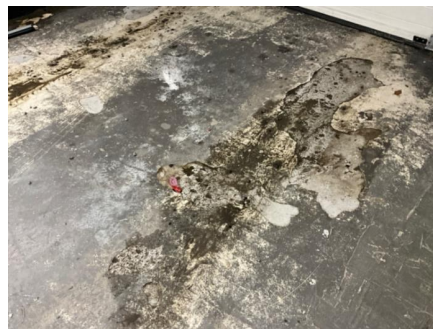
TG 2 Rom Under Terreng

- Gulvet er av betong. Veggene har panel og betong/mur. Hulltaking er foretatt, og det er påvist avvik i konstruksjonen. Hulltaking er foretatt i kjellerstue. Fuktkvotemåling (vekt%) i konstruksjonen ble målt til 20,6.
- Innførede kjellervegger anses som en risikokonstruksjon, hvor kontroll ikke er mulig uten å gjøre inngrep. Det ble foretatt hulltaking på ett utvalgt sted. Takstmannen ønsker å informere om risikoen i områdene som ikke er inspisert.

- Det er gjennom hulltaking påvist høyt fuktnivå inne i trekonstruksjonen i hulltakingen, men ikke påvist fuktskader i dette området. Høy luftfuktighet kan over tid føre til muggvekst eller sverting av materialer. Samtidig kan materialer og konstruksjoner bli ødelagt.

- Det er påvist indikasjoner på noe fuktgjennomtrenging inn i kjellermur.
- Det er avvik:
 - Det ble etter hulltaking påvist forhøyede fuktverdier i veggen. Treverk skal ha fuktinnhold lavere enn 15 vektprosent. I treverk med fuktighet over 17 vektprosent, øker faren for råte og muggsoppvekst.

- Registrert plast i utforede vegger i kjeller. Frem til 1990-tallet satt man ofte inn en fuktsperre av plast. Den skulle stoppe fukten fra å nå den innvendige kledningen og rommet. Denne typen konstruksjon er nå ansett som en risikokonstruksjon og er ikke anbefalt løsning.

- Takstmannen gjorde fuktsøk direkte på grunnmursvegger ved hjelp av ett Protimeter, påvist unormale verdier.
 - Påvist sprekker i betongdekket i kjeller, også påvist generelt med sår i betong i garasjen.

- Det påviste fuktnivå gir grunn til å overvåke konstruksjonen jevnlig for å se utvikling over tid, og eventuelt foreta tiltak for å unngå fuktskader.
 - Takstmannen anbefaler at det utføres ytterligere undersøkelser og nødvendige utbedringer. For å forhindre videre skadeutvikling, bør de innforede veggene rives. Gitt alderen på dreneringen og påviste forhold i kjelleren, anbefales det at murveggene ikke kles inn, men heller får god luftsirkulasjon for å redusere risikoen for fuktskader.

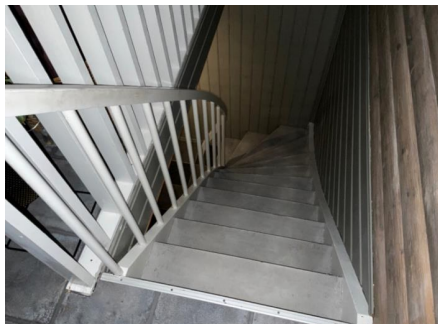
TG 2 Innvendige trapper

- Det er ikke krav om utbedring av åpninger opp til dagens krav.
- Håndløper må monteres på vegg for å tilfredsstille krav på byggetidspunktet.
 - Det er ikke krav om utbedring av åpninger i trappen opp til dagens standard, men tilstandsgrad 2 (TG 2) settes på bakgrunn av NS 3600, som stiller krav til sikkerhet. Åpningene i trappen kan utgjøre en sikkerhetsrisiko.
 - Det kan vurderes å montere håndlist på begge sider av trappen for økt støtte og sikkerhet, i tråd med dagens krav. Manglende håndlist på én side gir noe redusert støtte, og økt risiko for fall.

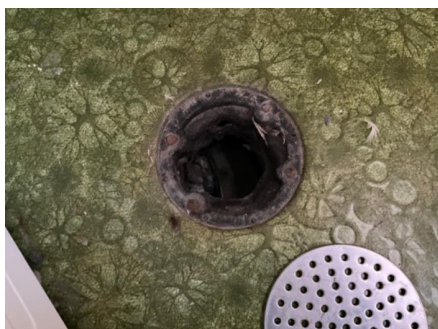
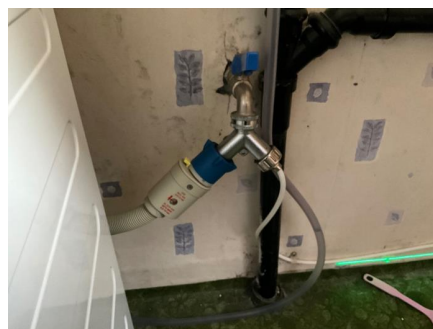
⚠ TG 2 Sluk, membran og tettesjikt

- Det er påvist mangelfull/feil utførelse rundt rørgjennomføringer e.l. som gir fare for fukt i konstruksjonen i våtsone.
- Mer enn halvparten av forventet brukstid er passert på slukløsningen.
- Sluk har begrenset mulighet for inspeksjon og rengjøring.

- Over halvparten av forventet brukstid på tettesjikt og sluk er passert, og det er usikkert om tettesjiktet er rustet for dagens bruk. Vaskerommet vil fortsatt kunne tåle forsiktig bruk, det er dog ingen garantier, og det er usikkert når tettesjikt må skiftes ut.
- Påvist hull i vegg, rundt gjennomføring under vask. Dette er ansett som en våtsone, og utførelse er ikke tett.

- Overvåk konstruksjonen jevnlig. For å få tilstandsgrad 0 eller 1 må løsningen utbedres, men tidspunktet for når dette er nødvendig er vanskelig å si noe om.
- Løsningen/utførelsen rundt rørgjennomføringer gir fare for fukt inn i konstruksjoner.

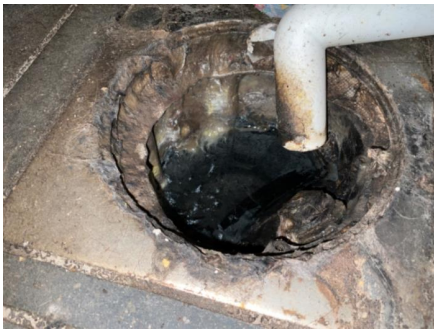
TG 2 Overflater Gulv

- Det er mulighet for at det kan forekomme vannlekkasje på våtrommet hvor vann ikke vil gå til sluk.
- Det er påvist at høydeforskjell fra topp slukrist til gulv/synlig topp membran ved dørterskel er mindre enn 25 mm.
- Takstmannen har foretatt kontroll av fallforhold på våtrommet ved hjelp av en punkt laser. Målt 0 mm fra ferdig overflate gulv ved dør til overkant sluk. Stedvise svanker i gulvet. Lekkasjevann vil ikke ledes til sluk fra alle deler av rommet.

- Våtrommet kan fungere som det er, men utbedring er nødvendig for å lukke avviket. Det anbefales å rette opp fall mot sluk ved renovering. Ved lekkasjer kan sluket ha begrenset kapasitet, noe som kan føre til vannskader i tilstøtende rom.

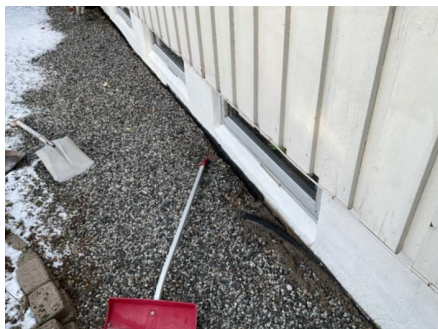
TE 2 Fuktsikring og drenering

- Mer enn halvparten av forventet levetid på drenering er overskredet.
- Det er ut ifra observasjoner påvist indikasjoner på at drenering/tettesjikt har begrenset effekt.
- Utvendig tetting/fuktsikring av grunnmuren er avsluttet under utvendig terreng.

- Dreneringssystemet er over 30 år gammelt, noe som indikerer at mer enn halvparten av den forventede brukstiden er oppbrukt. Dette gir tilstandsgrad 2 (TG 2). Påvist og målt fukt i kjeller, som er tegn/indikasjon på at dreneringen har begrenset effekt.

- Det må foretas nærmere undersøkelser, det kan ikke utelukkes behov for tiltak.
- Lokal utbedring må utføres.

- Det må gjennomføres nærmere undersøkelser av dreneringssystemet, da det ikke kan utelukkes at det kan være behov for tiltak. Manglende eller utilstrekkelig drenering kan føre til fuktinntrenging i kjeller og grunnmur, noe som kan resultere i skade på bygningskonstruksjoner over tid. Ytterligere vurderinger vil kunne avdekke om det er nødvendig med oppgradering eller utbedring av dreneringen for å sikre forsvarlig vannavledning.
