Seljeveien 2, 1816 SKIPTVET

Tilstandsrapport

Befaringsdato: 11.12.2024

Rapportdato: 03.01.2025

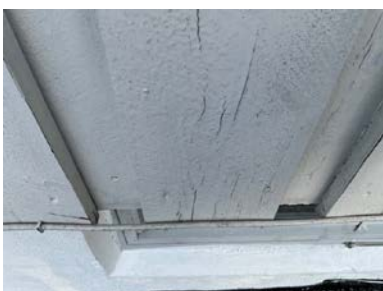
- Det er påvist spredte råteskader i bordkledningen.
- Det er værslitt/oppsprukket trevirke/trepener.

- Ikke tilstrekkelig med lufting mellom kledning og yttervegg. God lufting er viktig og skal drenerer ned og lede ut vann som trenger gjennom regnskjermer, slippe ut eventuell fuktighet fra indre deler av veggen samt gi mulighet for at fuktighet kan tørke ut fra baksiden av regnskjermer.

- Det må foretas tiltak for å lukke avviket.
- Råteskadet trekledning må skiftes ut.

- Kledningen viser værslitasje og tørkesprekker. Uten vedlikehold/utbedring kan det oppstå skader og redusert levetid på treverket. Råteskadet vindskibord må byttes for å forhindre videre skadeutvikling.

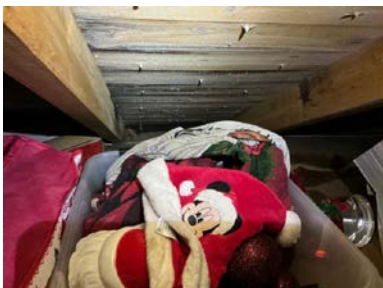
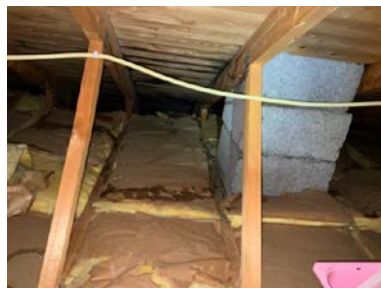
TG 2 Takkonstruksjon/Loft

- Det er begrenset/dårlig ventilering av takkonstruksjonen.
- Det er registrert symptom på fuktskader i konstruksjonen.

- Begrenset med lufting ned mot ender av loftet. Skrå tretak med kaldt loft anbefaler en ca. 50 mm kontinuerlig spalte. God og kontinuerlig lufting er viktig, slik at risiko for skader reduseres.

- Registrert område med muggsopp/svertesopp i undertaket på loftet. Årsak er trolig fordi det er for fuktig på loftet, fra boligen kommer fuktig luft opp på loftet, som kjøles ned. Påvist en del kondensering og ising i undertaket på loftet.

- Påvist fuktskjolder i undertaket rundt gjennomføringer. Opplyst at det var en lekkasje rundt pipe i 2015, men at det ble utbedret.

- Gjennomføringer i taktekket er som regel svake punkt hvor det fort oppstår lekkasje. Kontinuerlig tilsyn er anbefalt.

- Luftingen bør utbedres for å lukke avviket, men det er sjelden økonomisk rasjonelt som et enkeltstående tiltak. Ved omlegging av taktekingen bør lufting over tak vurderes for å redusere risikoen for ytterligere kondens og fuktskader.

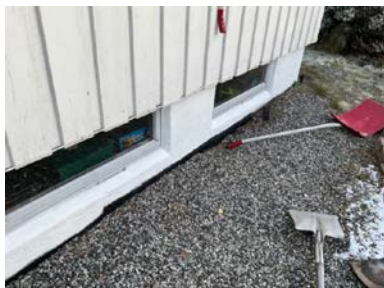
TG 2 Vinduer

- Det er påvist at enkelte vinduer er vanskelig å åpne/lukke.
 - Det er påvist avvik rundt innsettsdetaljer.
 - Det er påvist tegn på innvendig kondensering av enkelte vindusglass.
- Ved funksjonstesting av vinduer, ble det påvist at noen vinduer er vanskelige å åpne lukke.
- Det er observert tegn på innvendig kondensering på enkelte vindusglass. Dette indikerer at det kan være redusert isolasjonsevne i glassene, mangelfull tetting eller utilstrekkelig ventilasjon i rommet.
- Ikke beslag under vinduer i kjeller.

- Andre tiltak:
- Forbedre ventilasjonen eller vurder utskifting av gamle vinduer for å redusere kondens. Uten tiltak kan fukt føre til skader på karmene, mugg og svekket inneklima.
- Justering av vinduene anbefales for å rette opp monteringsavvik og sikre enkel bruk.
- Beslag under vinduer er viktig, for å sikre tetthet og unngå fuktskader. Feilen kan føre til vanninntrengning og skade på omkringliggende konstruksjoner dersom tiltak ikke utføres.
