# Prestetjørnvegen 16 4120 TAU

## Tilstandsrapport Eierskifte

Boligtype: Enebolig

Byggeår: 1969

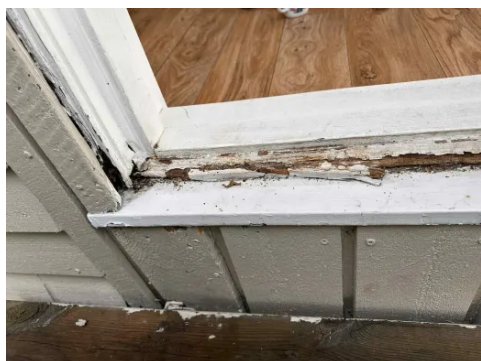
## 6.5 Vinduer og dører

Det registreres punkterte glass i stue, soverom mot Nord, stedvis tegn etter innvendig kondens, råteskade i terrassedør ut fra stue, slitte vinduskarmer / dører, manglende beslag under ytterdør og løs terskel / ytterdør.

På bakgrunn av alder vil det være risiko for at vinduer er, eller vil punktere.

| Det registreres punkterte glass i stue, soverom mot Nord, stedvis tegn etter innvendig kondens, råteskade i terrassedør ut fra stue, slitte vinduskarmar / dører, manglende beslag under ytterdør og løs terskel / ytterdør. | |

Anbefaler å bytte vinduer / dører som ikke er byttet i perioden 2011 - 2016. Anbefaler å bestille vinduer m/ luftespalte hvis ikke må det etableres ventiler i yttervegg.

| <b>Utbedringskostnader</b> | <b>50 000 - 150 000</b> |

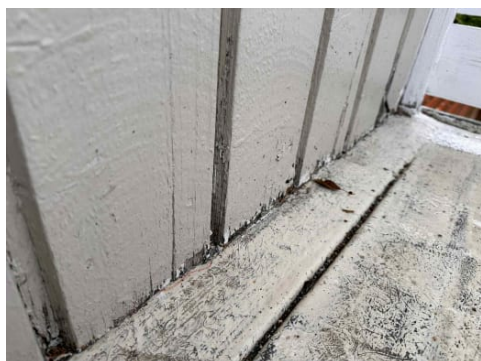
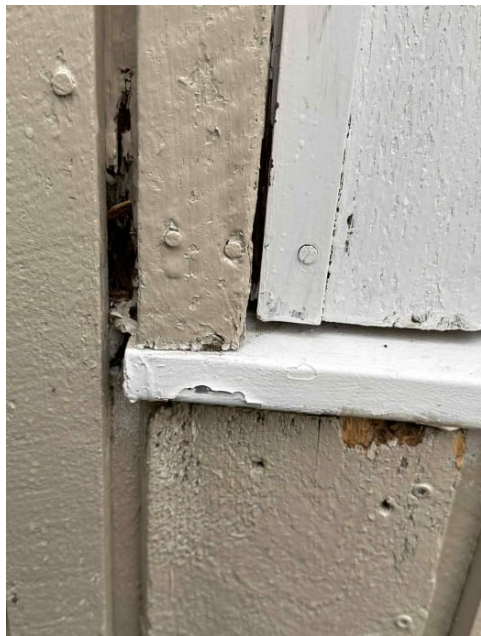
## 6.6 Yttervegger

TG-2

Det registreres stedvis råteskader og slitte overflater i trekledning. Kledning v/ balkong legger helt nedtil og vil råtne.

Anbefaler å bytte tkledning med råteskader og overflatebehandle slitte overflater i trekledning.
