# Tilstandsrapport

Boligbygg med flere boenheter

Loddefjordveien 34 , 5171 LODDEFJORD

Befaringsdato: 16.01.2026

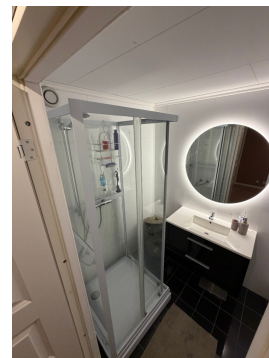
Bad med ukjent dato, det foreligger ikke noe dokumentasjon på utførelse.

Det er tydelig at arbeid er gjort av ufaglært.

Selger opplyser om at det er vedtatt renovering av bad i regi av borettslaget. For mer info rundt dette kontakt styret i borettslaget.

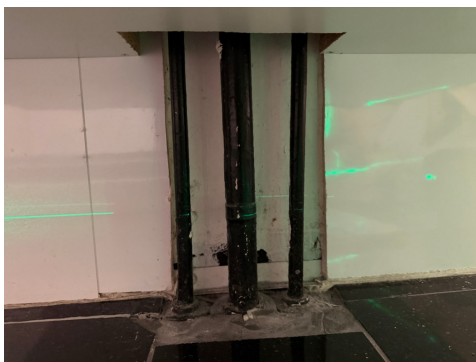
#### ! TG 2 Overflater vegger og himling

Veggene har baderomsplater. Taket har himlingsplater.

Det er ikke fagmessig utførelse på fuger, skjøter og overganger. Synlig skru i plate, åpninger under servant skap.

Badet bør brukes videre med dusjkabinett for å unngå fukt belastning på overflatene.

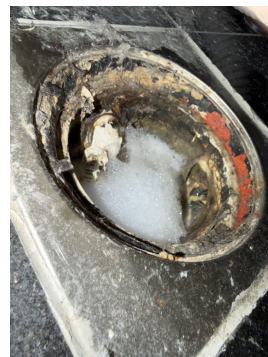
### ! TG 2 Sluk, membran og tettesjikt

Det er eldre soilsluk og smøremembran med ukjent utførelse.

- Det er rundt sluk påvist en ikke-fagmessig utførelse av membran/tettesjikt/klemring.
- Membran kan ikke konstateres (ikke synlig og det foreligger heller ikke dokumentasjon).

Badet bør brukes videre med dusjkabinett for å unngå fukt belastning på overflatene.
