# Tilstandsrapport

Boligbygg med flere boenheter

Loddefjordveien 34 , 5171 LODDEFJORD

Befaringsdato: 16.01.2026

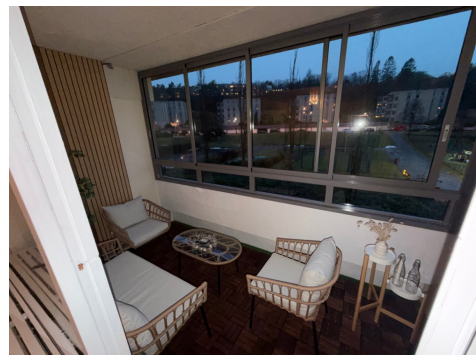
Innglasset balkong oppmålt til 6.2m2  
Borettslagets vedlikeholdsplikt omfatter denne bygningsdelen

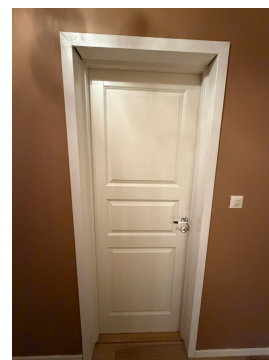
Innvendig er det gulv av laminat fra 2023. Veggene har malte plater og malt betong. Innvendige tak har malte plater og malt betong..

Etasjeskiller er av betongdekke. Kontrollert med laser.

Innvendig har boligen malte fyllingsdører.

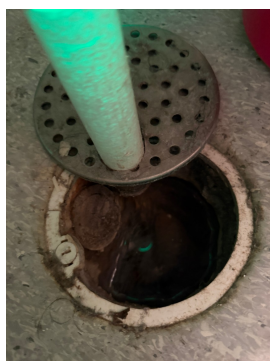
Det er eldre soilsluk og synlig vinylbelegg som tettesjikt.

- Mer enn halvparten av forventet brukstid er passert på membranløsningen.
- Mer enn halvparten av forventet brukstid er passert på slukløsningen.

Tiltak må påberegnes på sikt grunnet alder.

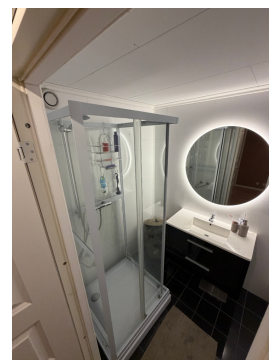
Bad med ukjent dato, det foreligger ikke noe dokumentasjon på utførelse.

Det er tydelig at arbeid er gjort av ufaglært.

Selger opplyser om at det er vedtatt renovering av bad i regi av borettslaget. For mer info rundt dette kontakt styret i borettslaget.

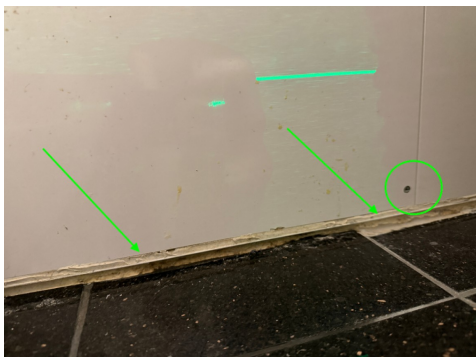
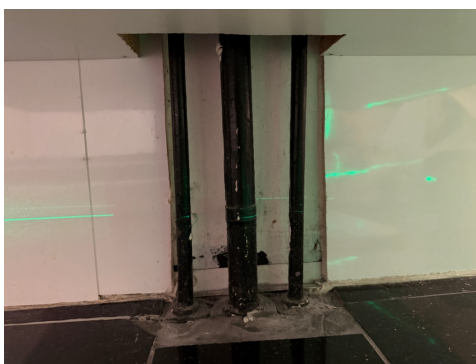
Veggene har baderomsplater. Taket har himlingsplater.

Det er ikke fagmessig utførelse på fuger, skjøter og overganger. Synlig skru i plate, åpninger under servant skap.

Badet bør brukes videre med dusjkabinett for å unngå fukt belastning på overflatene.

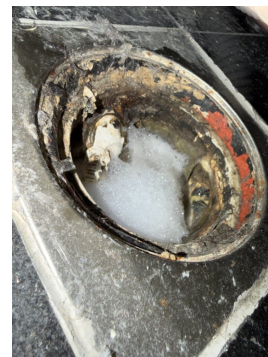
Gulvet er flislagt. Fall mot sluk er målt med laser . Gulvet er tilnærmet flatt. Det er etablert oppkant i døråpning på over 2.5cm. Noe kantete og ujevne fliser og fuger.

- Det er påvist avvik i fallforhold til sluk i forhold til krav i forskrift på byggetidspunktet.

Det er tydelig at arbeid ikke er utført av faglært.

Det er eldre soilsluk og smøremembran med ukjent utførelse.

- Det er rundt sluk påvist en ikke-fagmessig utførelse av membran/tettesjikt/klemring.
- Membran kan ikke konstateres (ikke synlig og det foreligger heller ikke dokumentasjon).

Badet bør brukes videre med dusjkabinett for å unngå fukt belastning på overflatene.

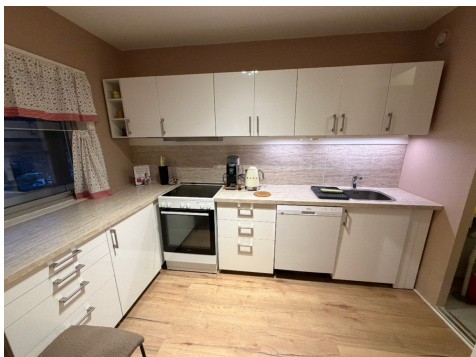
- Det er kun kullfilterventilator på kjøkkenet og heller ikke andre forserte/mekaniske avtrekksløsninger fra kokesonen.

TG2 i henhold til NS3600. For å oppnå TG1 må det etableres utblåsning fra kjøkkenventilator til frisk luft
